**Selo CAU/DF Arquitetura de Brasília**

Anuário da edição 2020

## 1º SELO: SQS 210 BLOCO C

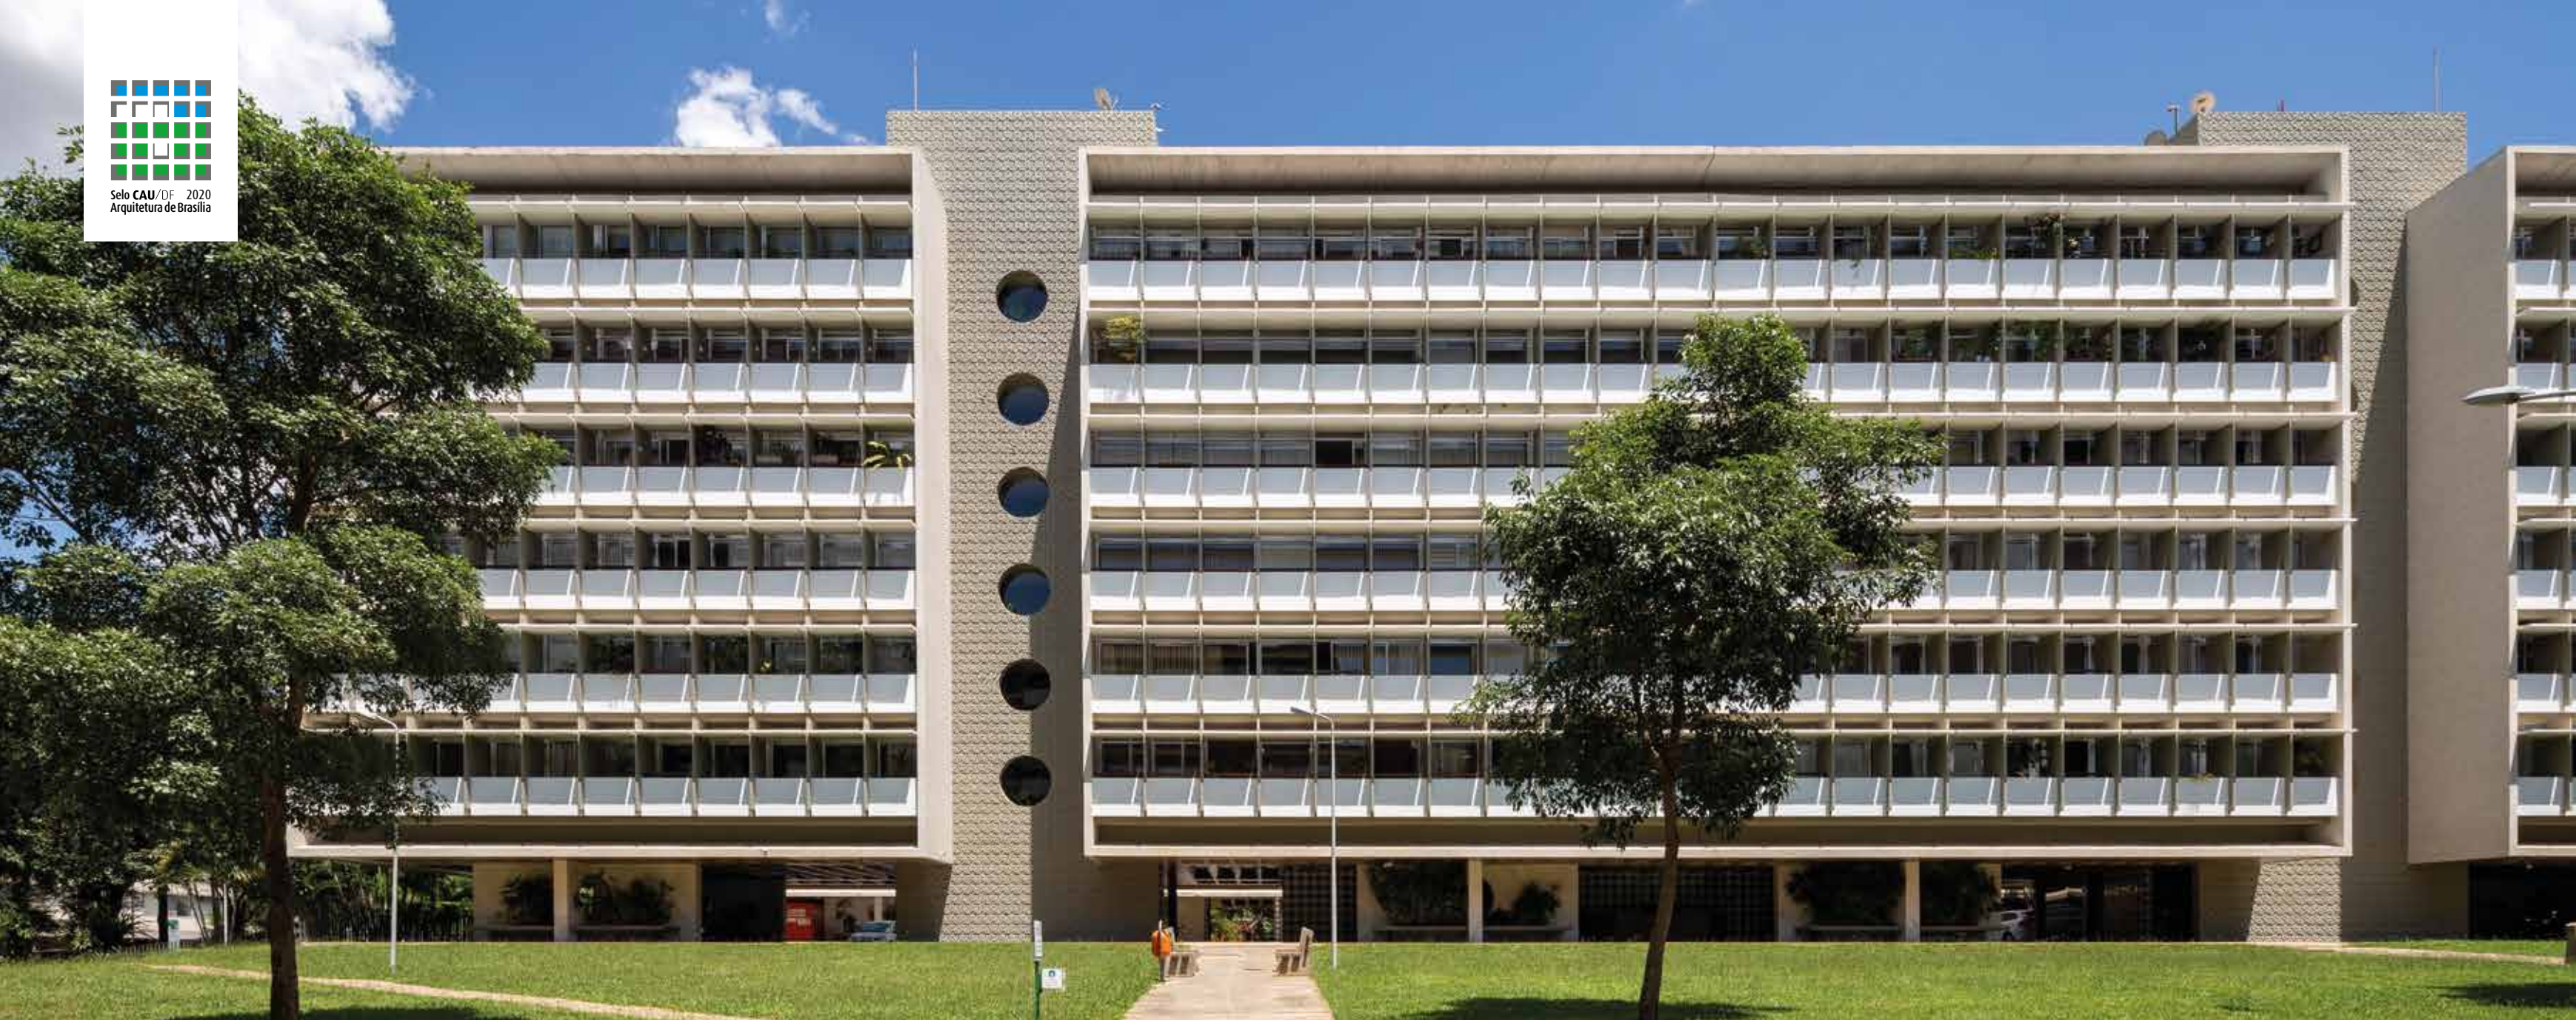
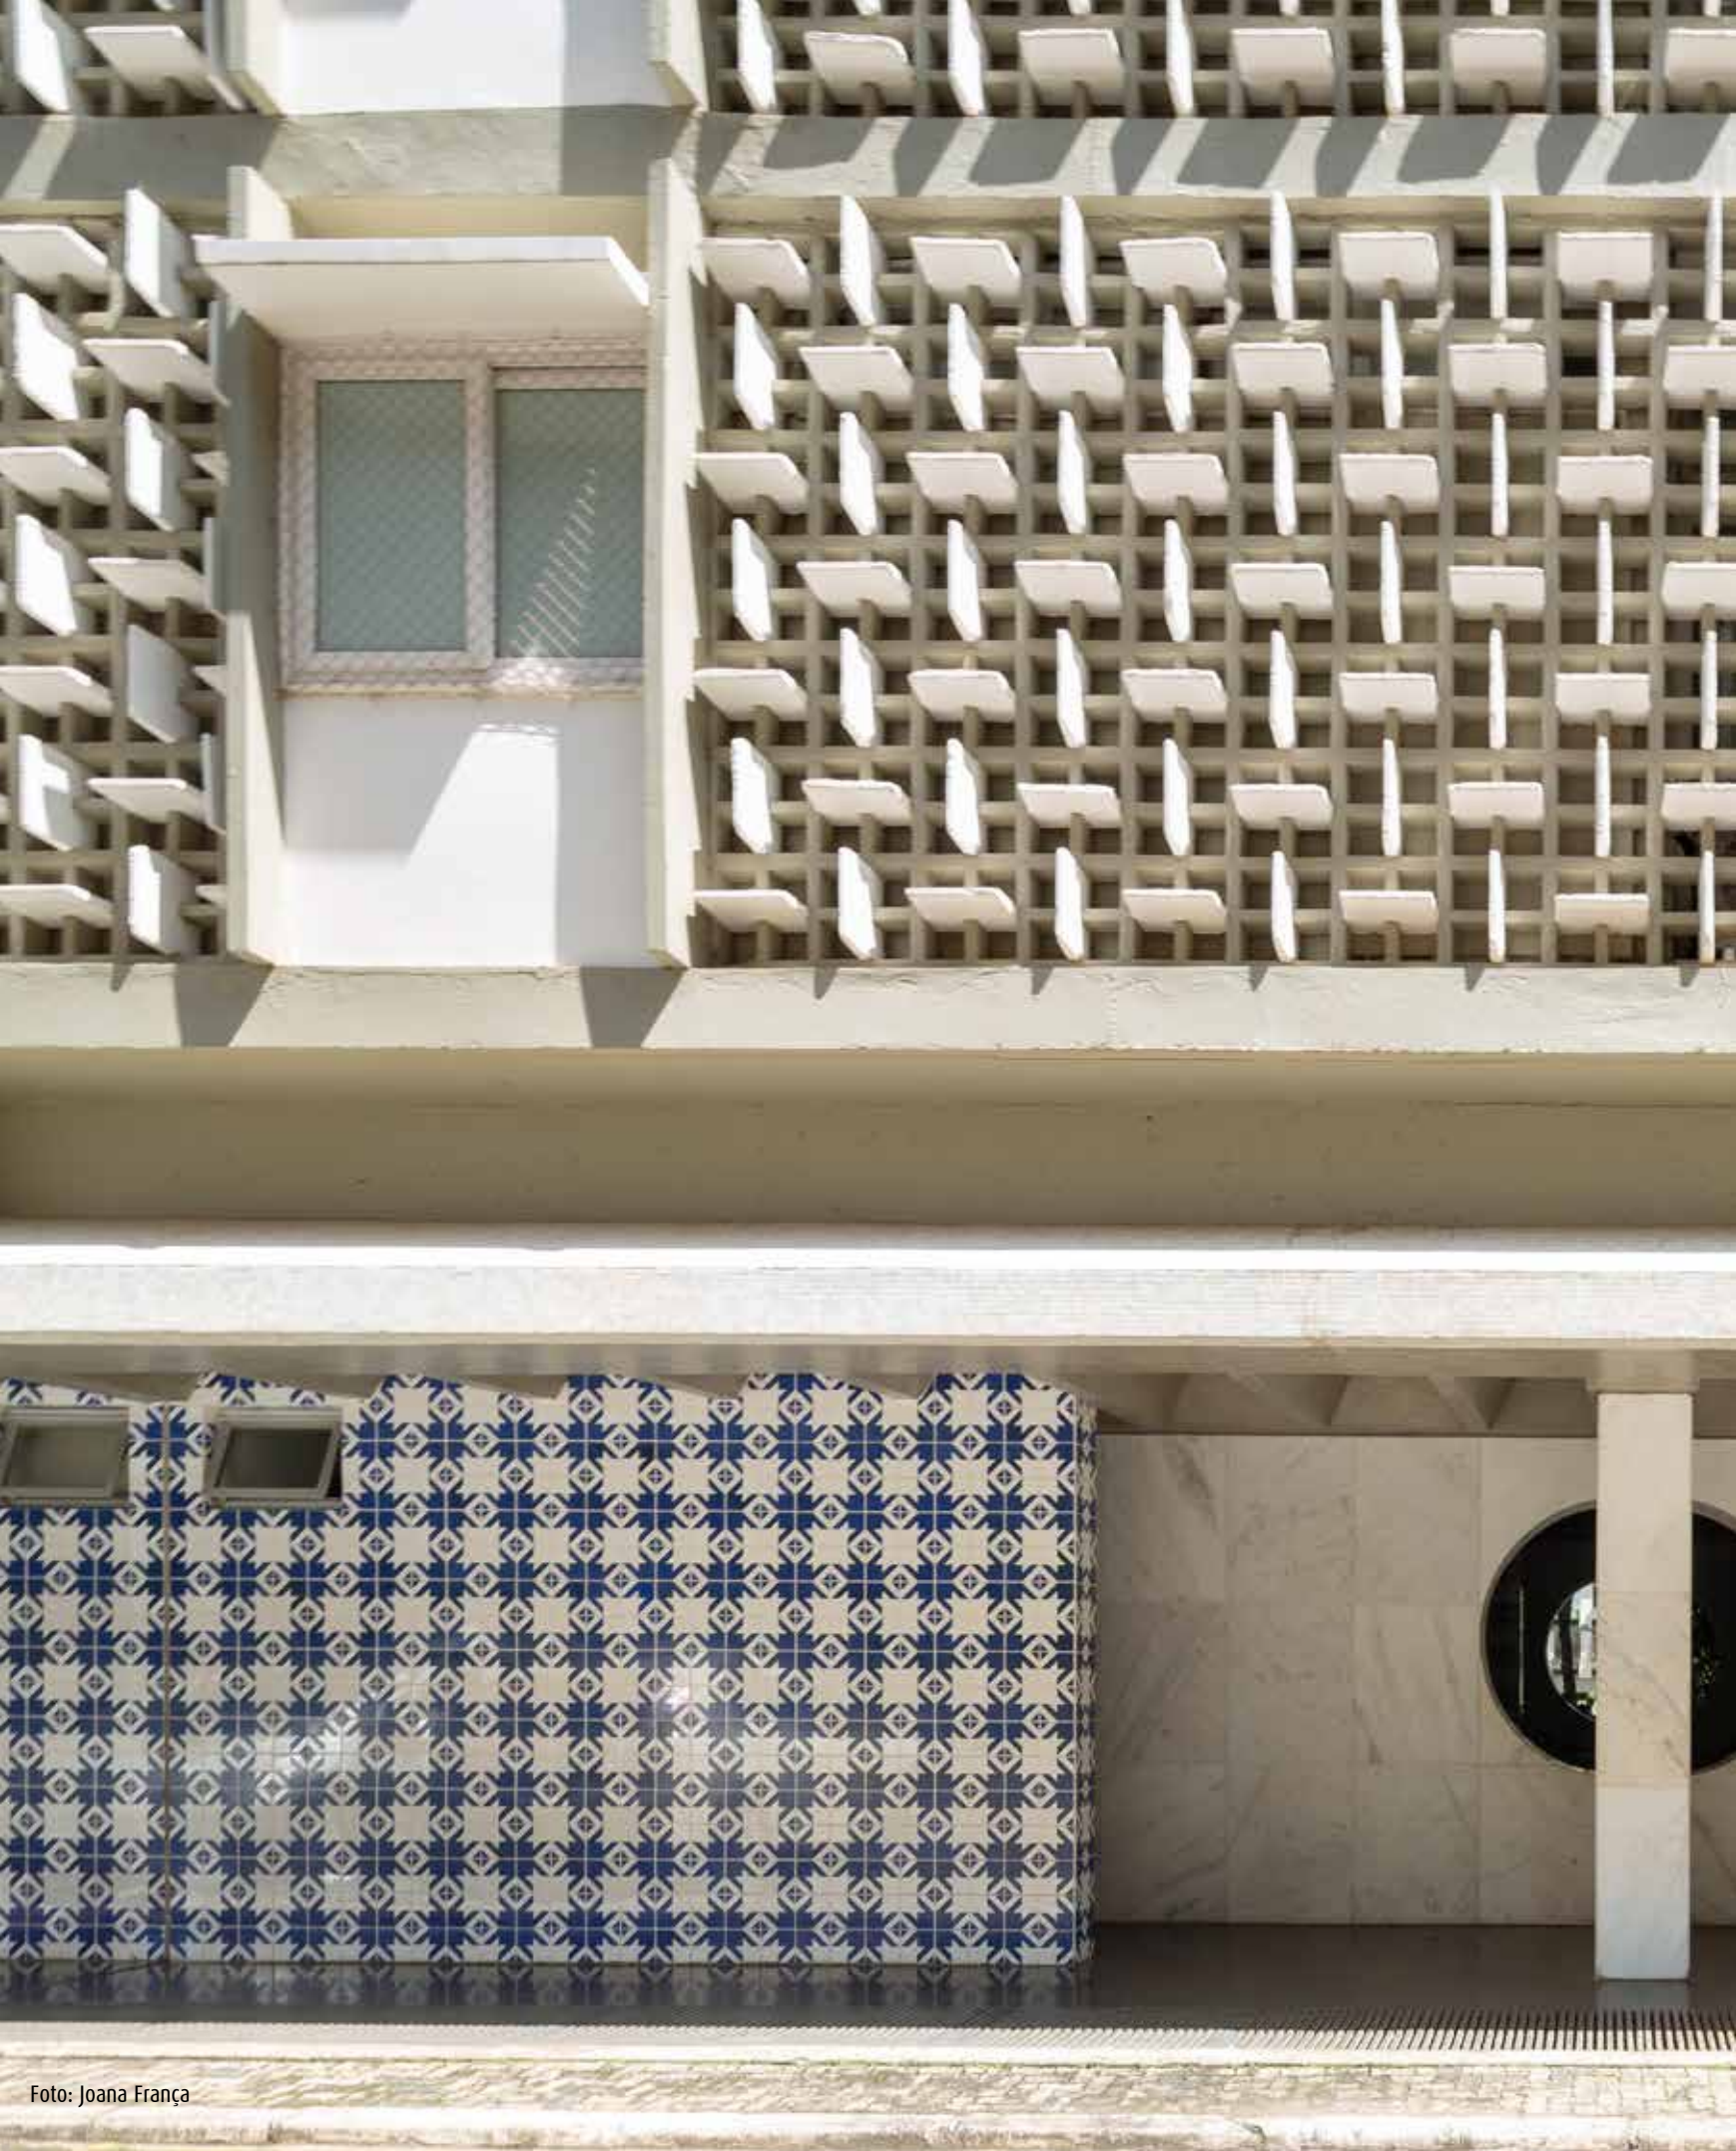
- Aspectos positivos:
- A qualidade do paisagismo e dos jardins que circundam o edifício;
  - A ótima acessibilidade do edifício.

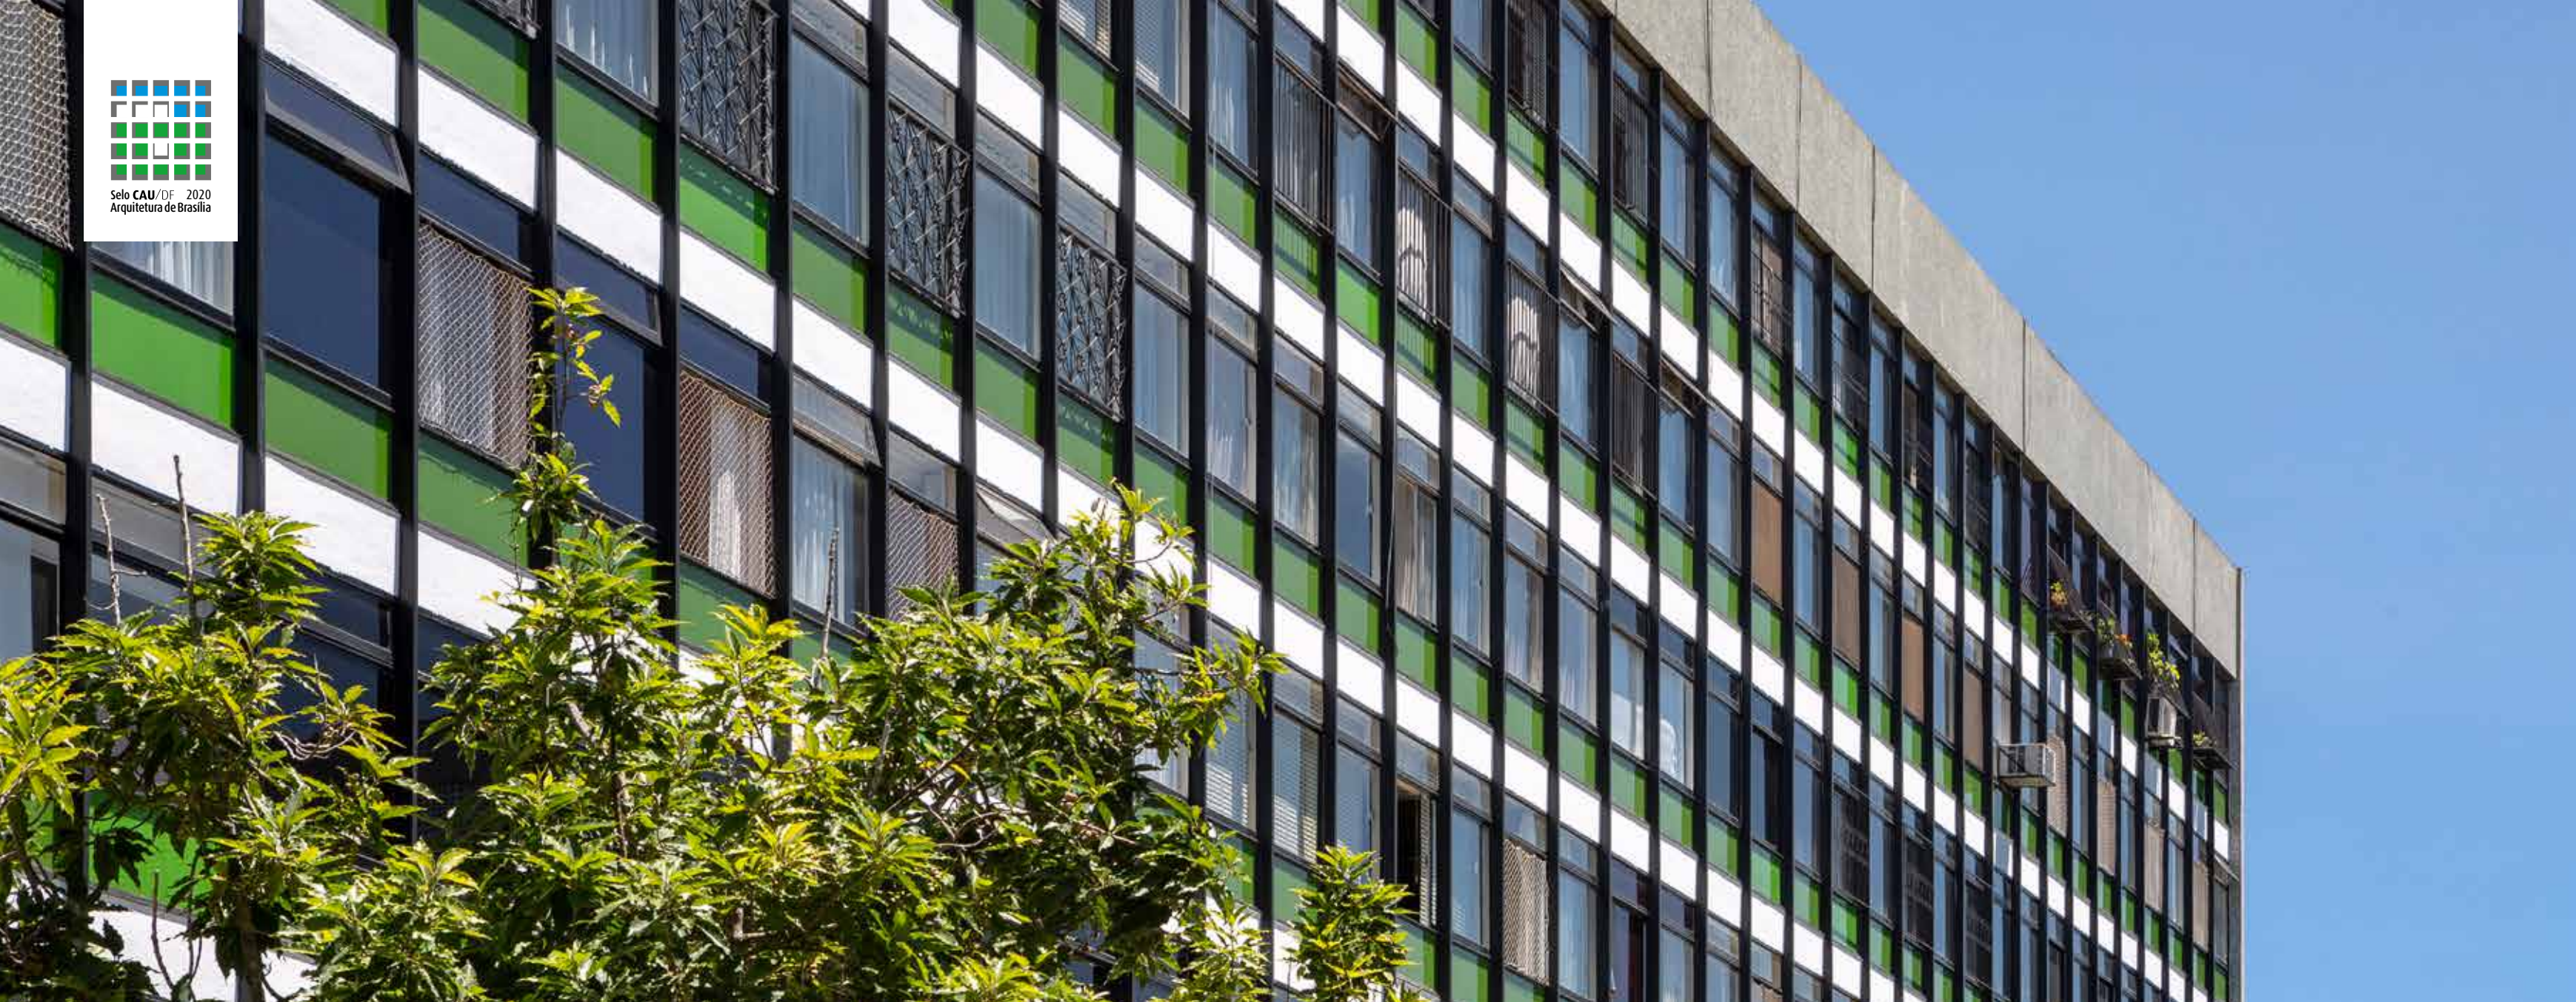
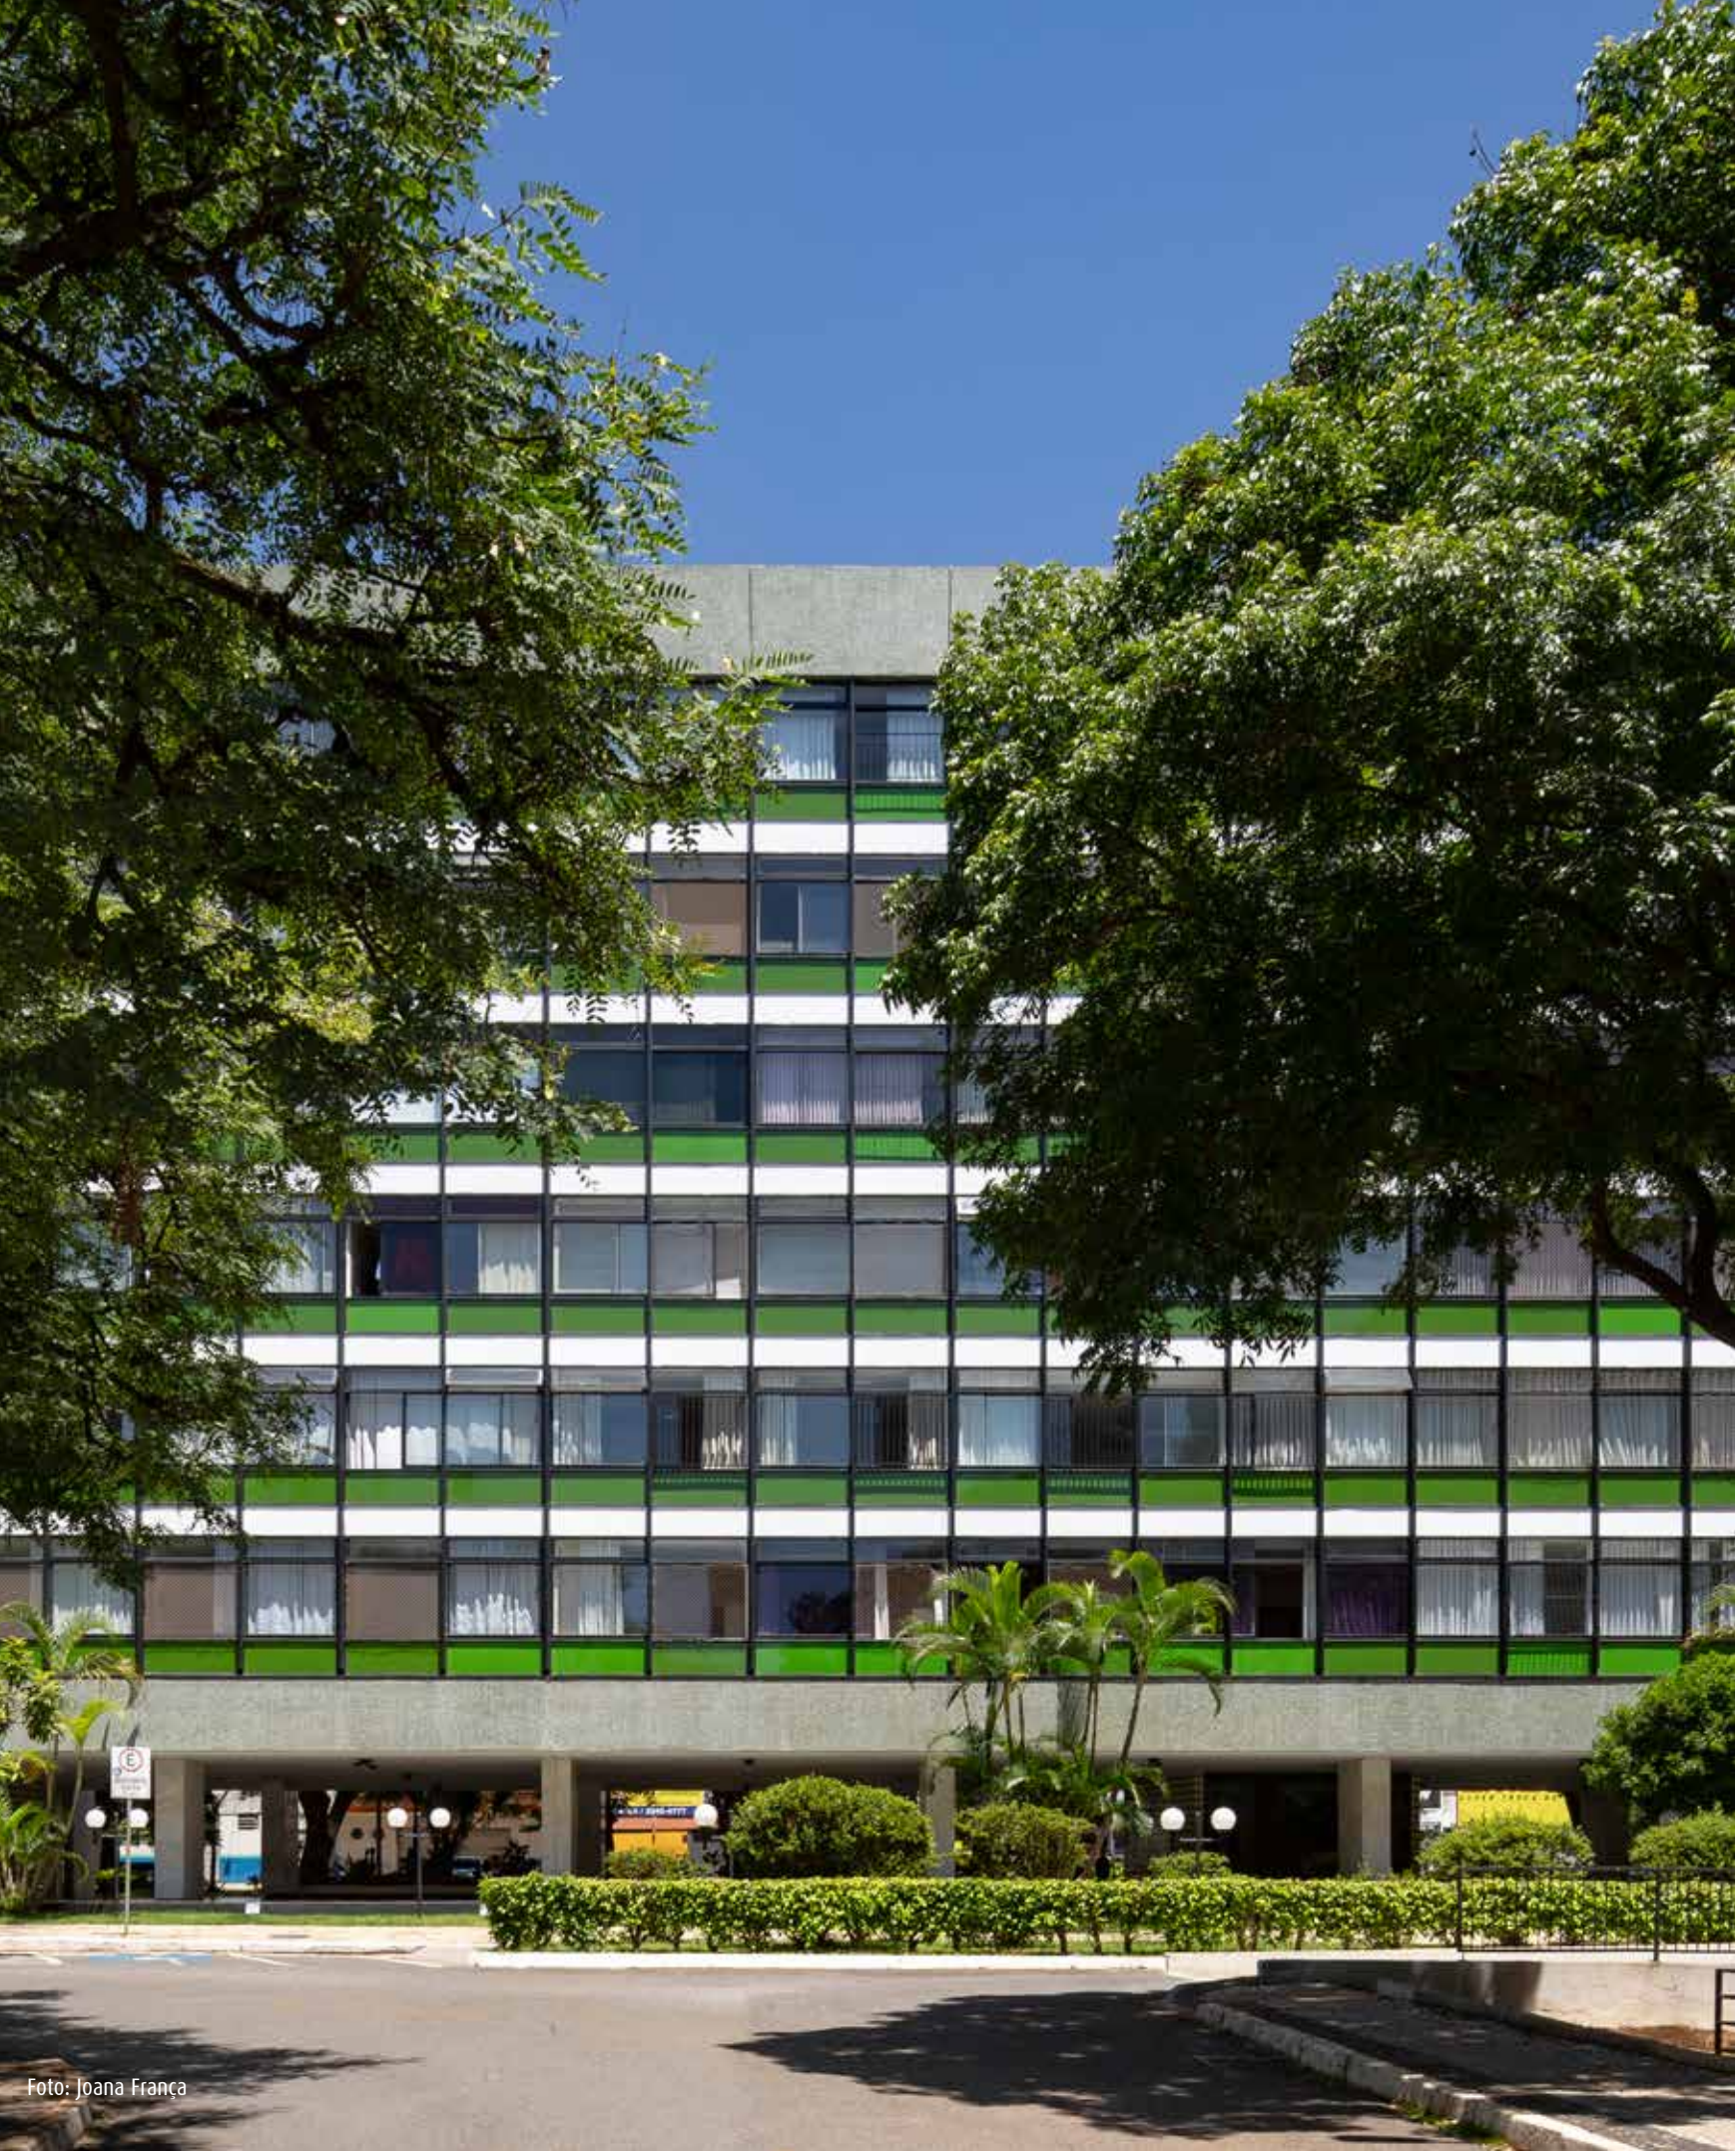
## 3º SELO: SQS 314 BLOCO K

- Aspectos positivos:
- Adequada manutenção dos jardins e do paisagismo lindeiro.
- Aspectos negativos
- Os jardins do *pilotis* foram modificados das espécies vegetais originais, ainda presentes em blocos vizinhos;
  - A guarita do porteiro pode ser melhor resolvida.

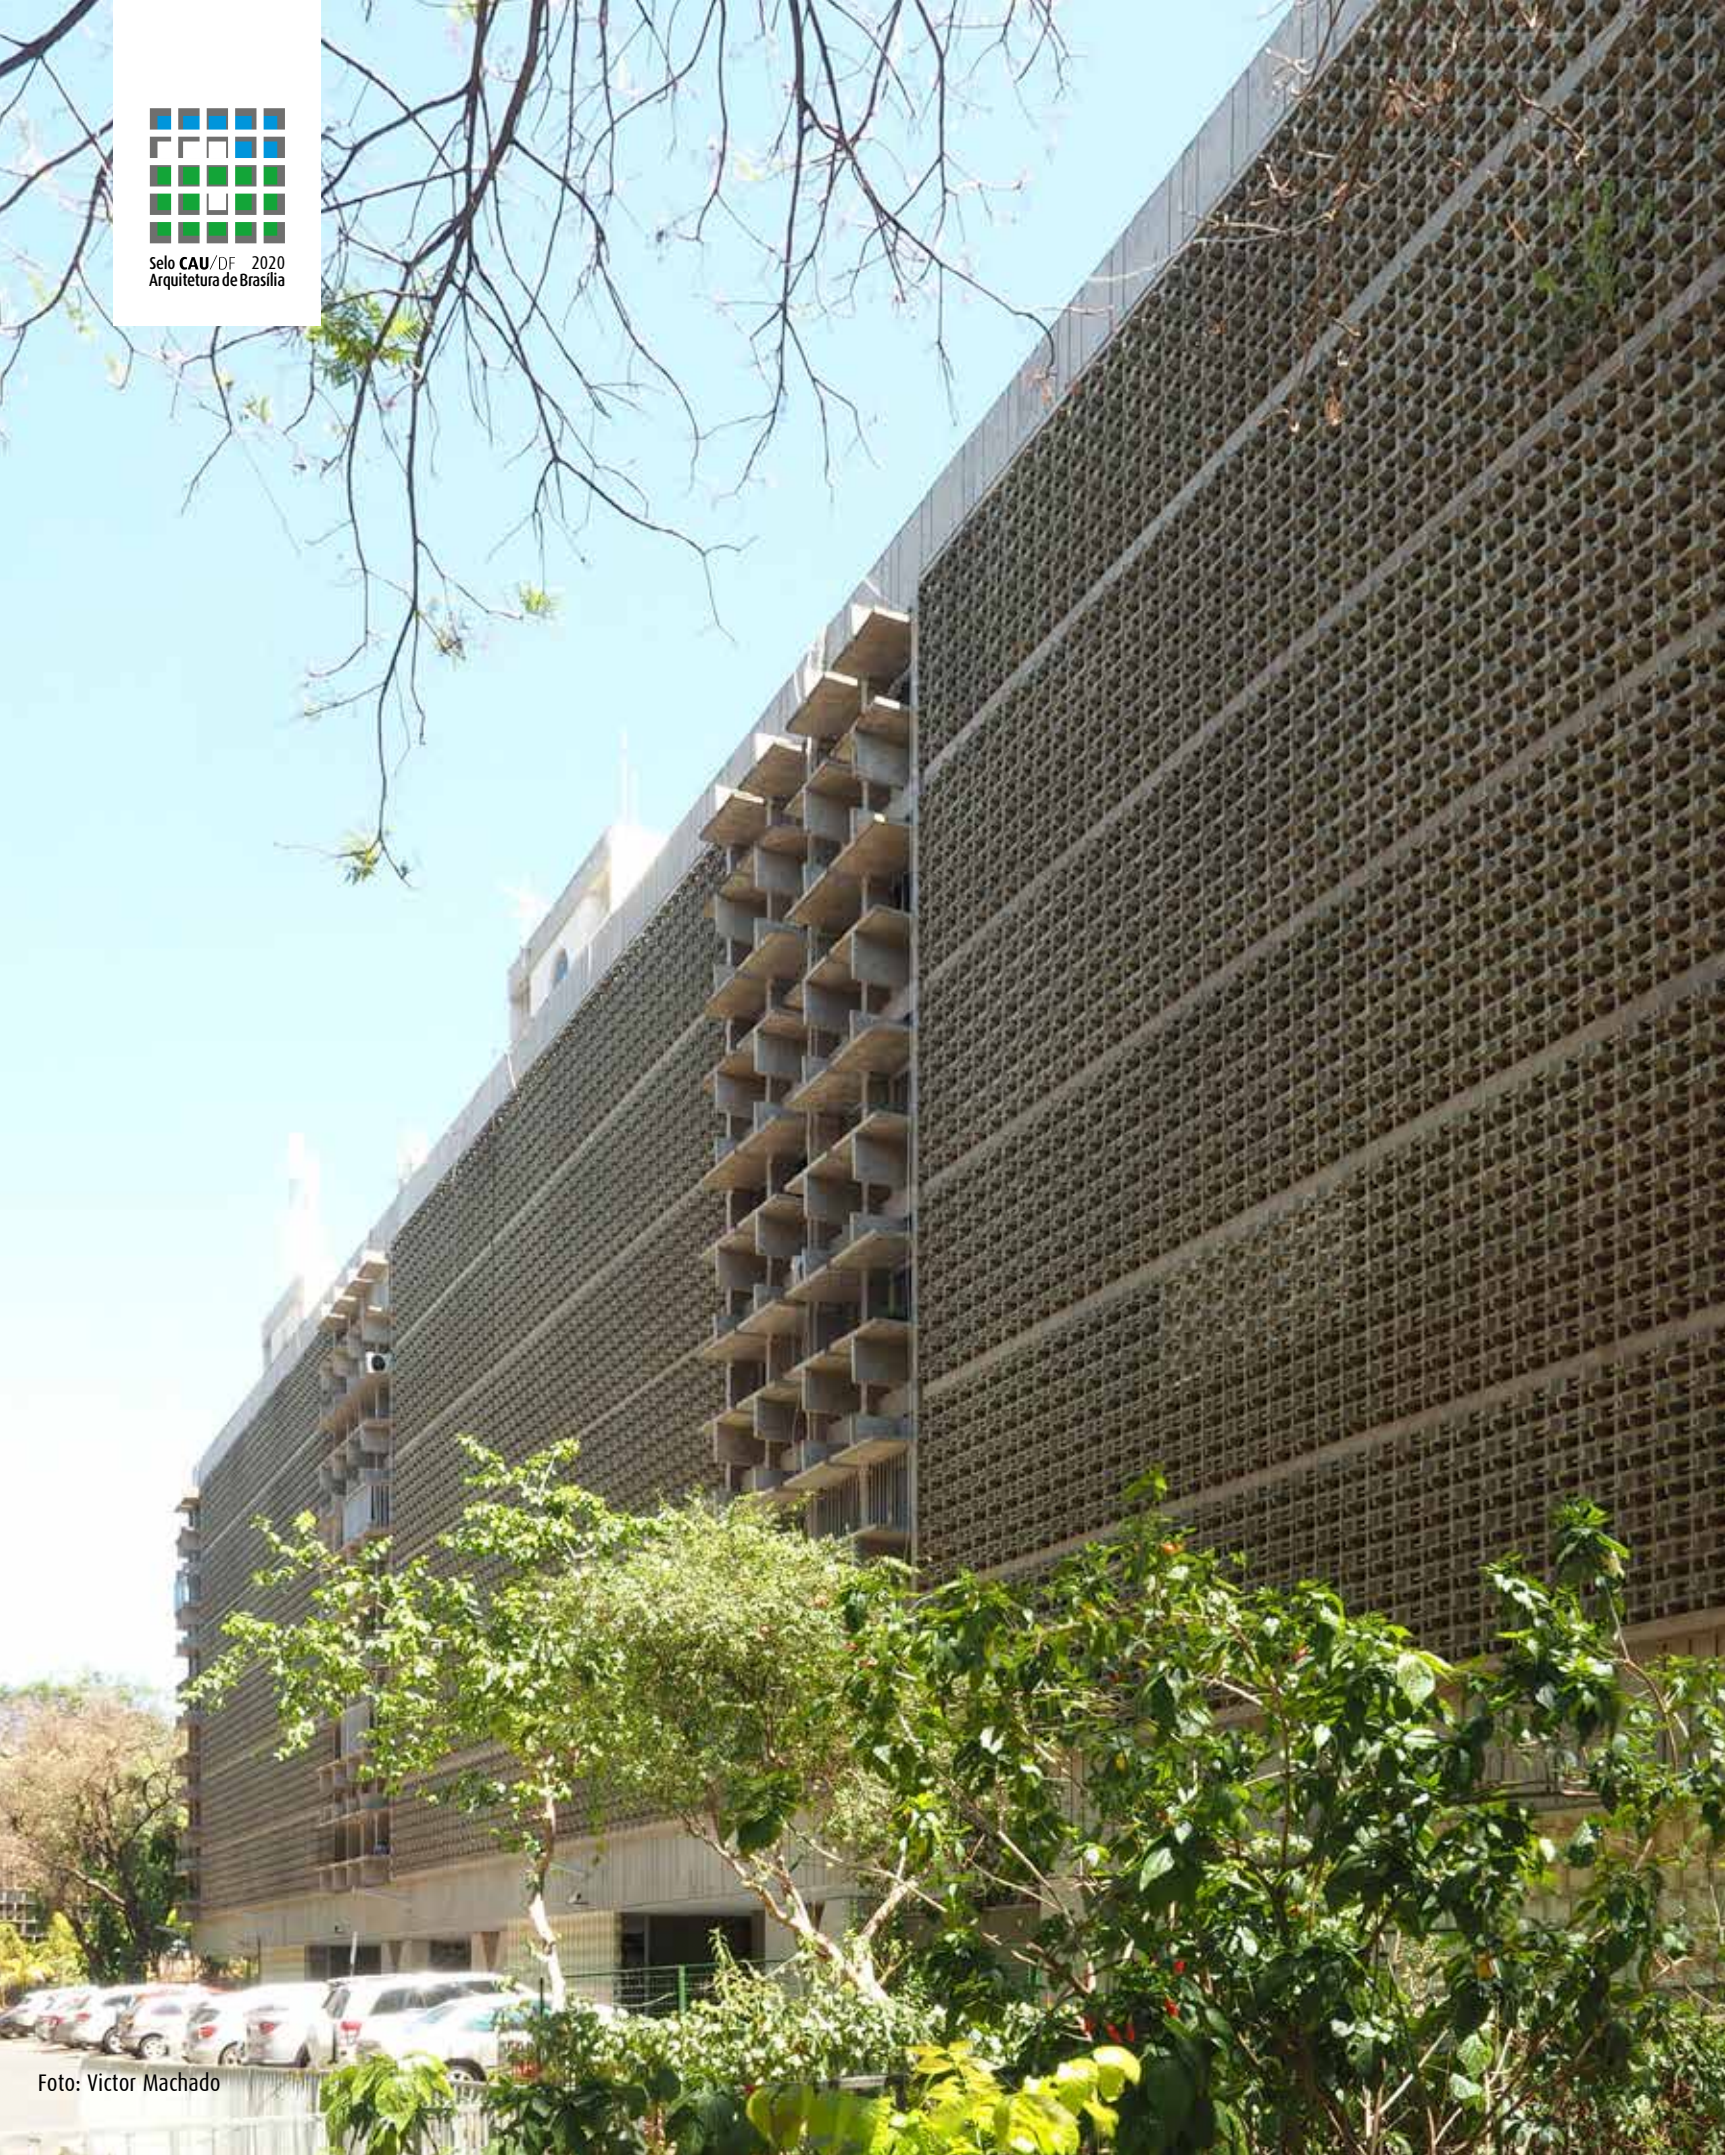
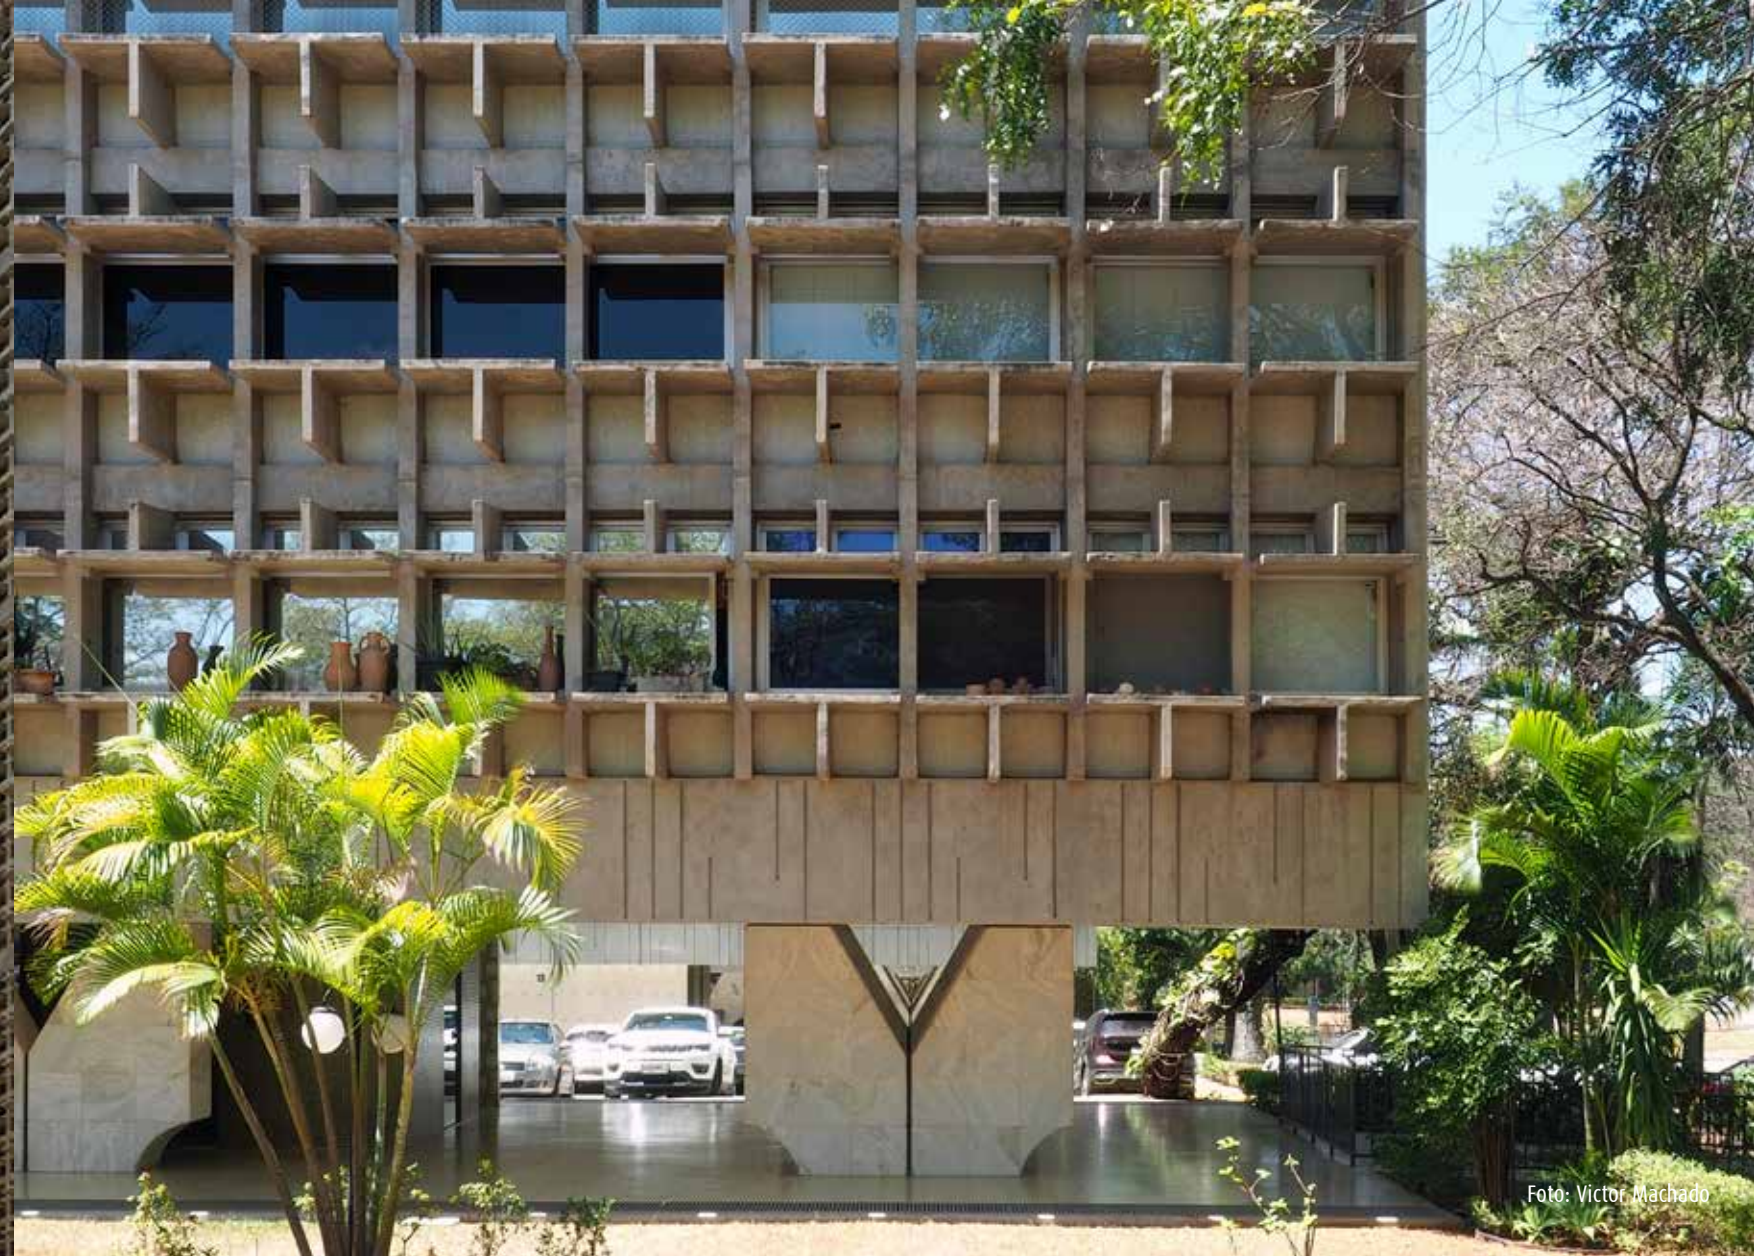
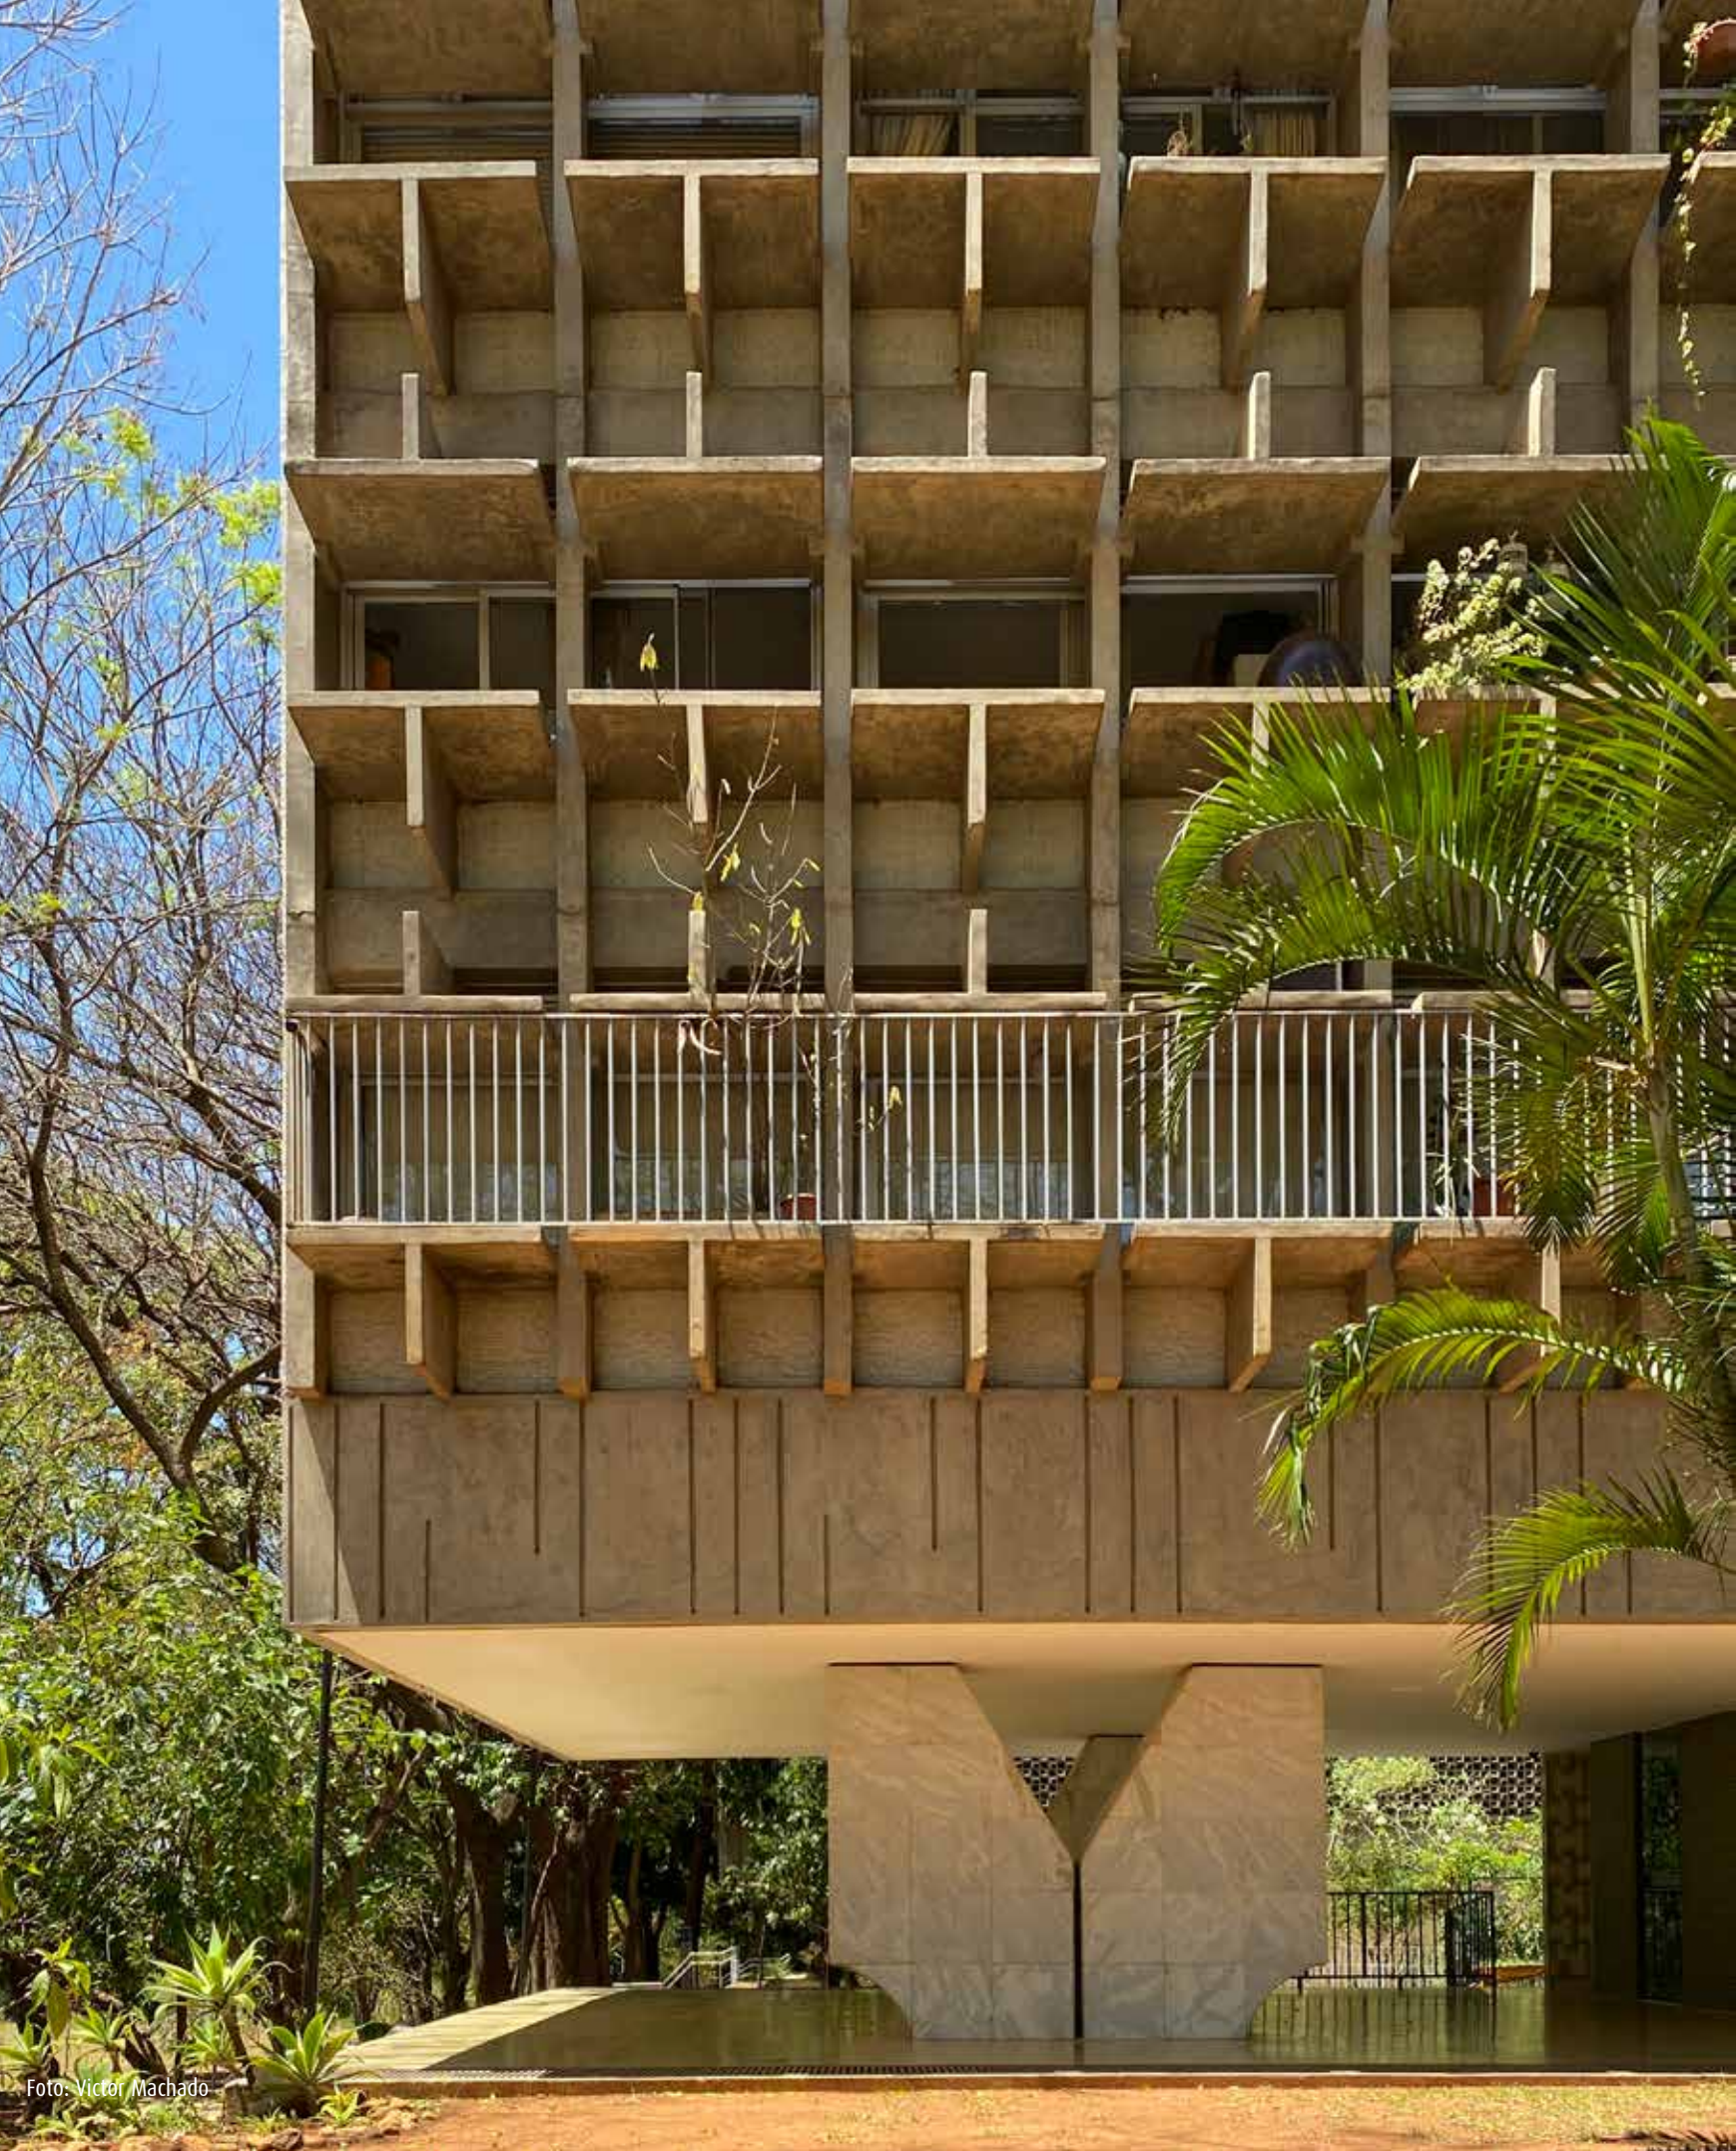
## 5º SELO: SQN 206 BLOCO I

| | | <ul style="list-style-type: none"><li>A necessidade de se criar pequenas rampas para garantir a acessibilidade universal ao edifício;</li><li>As cercas vivas são um impedimento da passagem livre.</li></ul> |
