**Selo CAU/DF Arquitetura de Brasília**

Anuário da edição 2020

## 1º SELO: SQS 210 BLOCO C

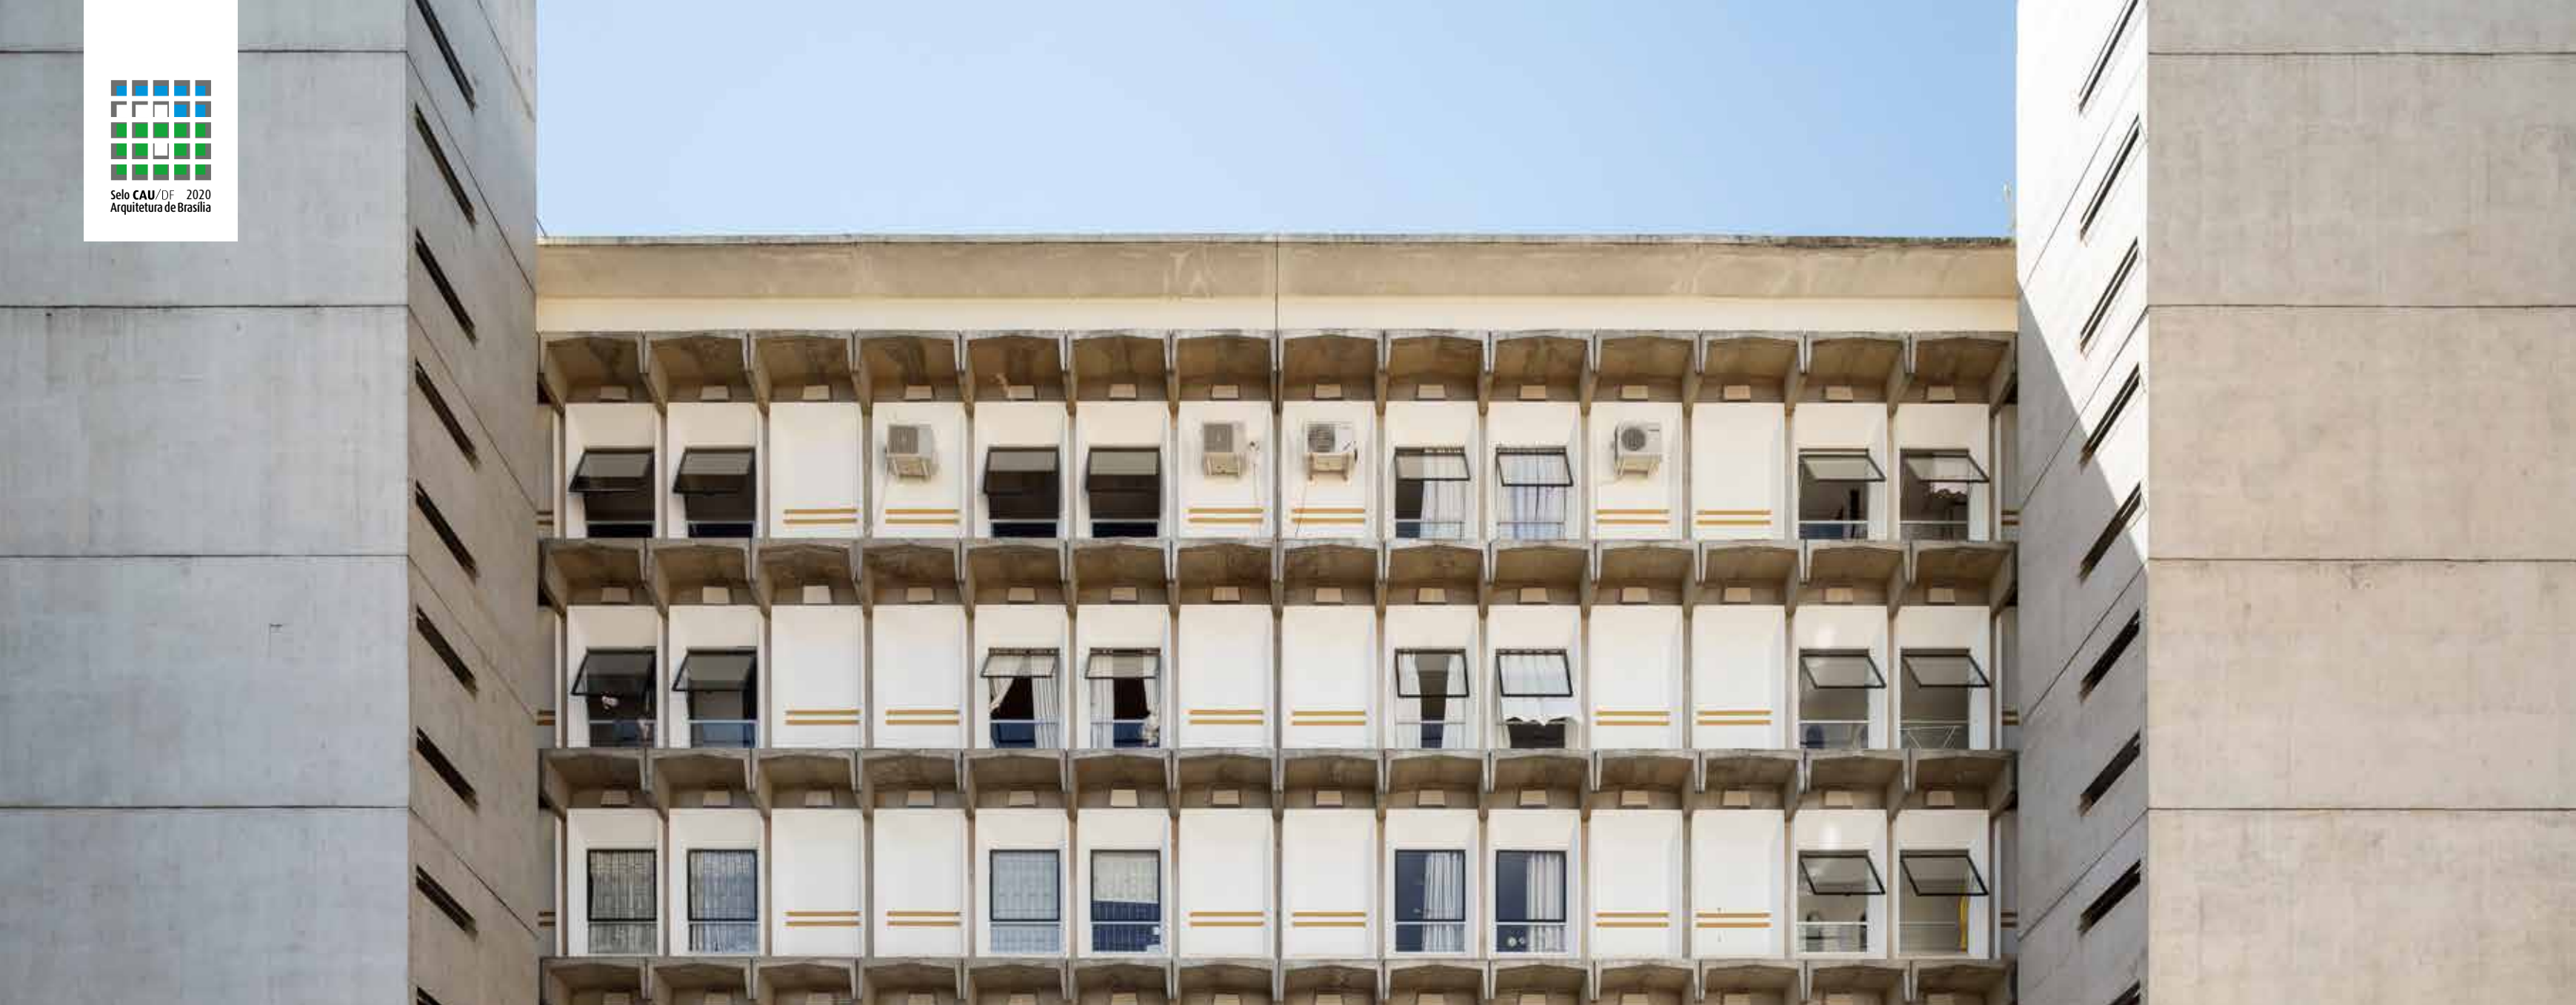
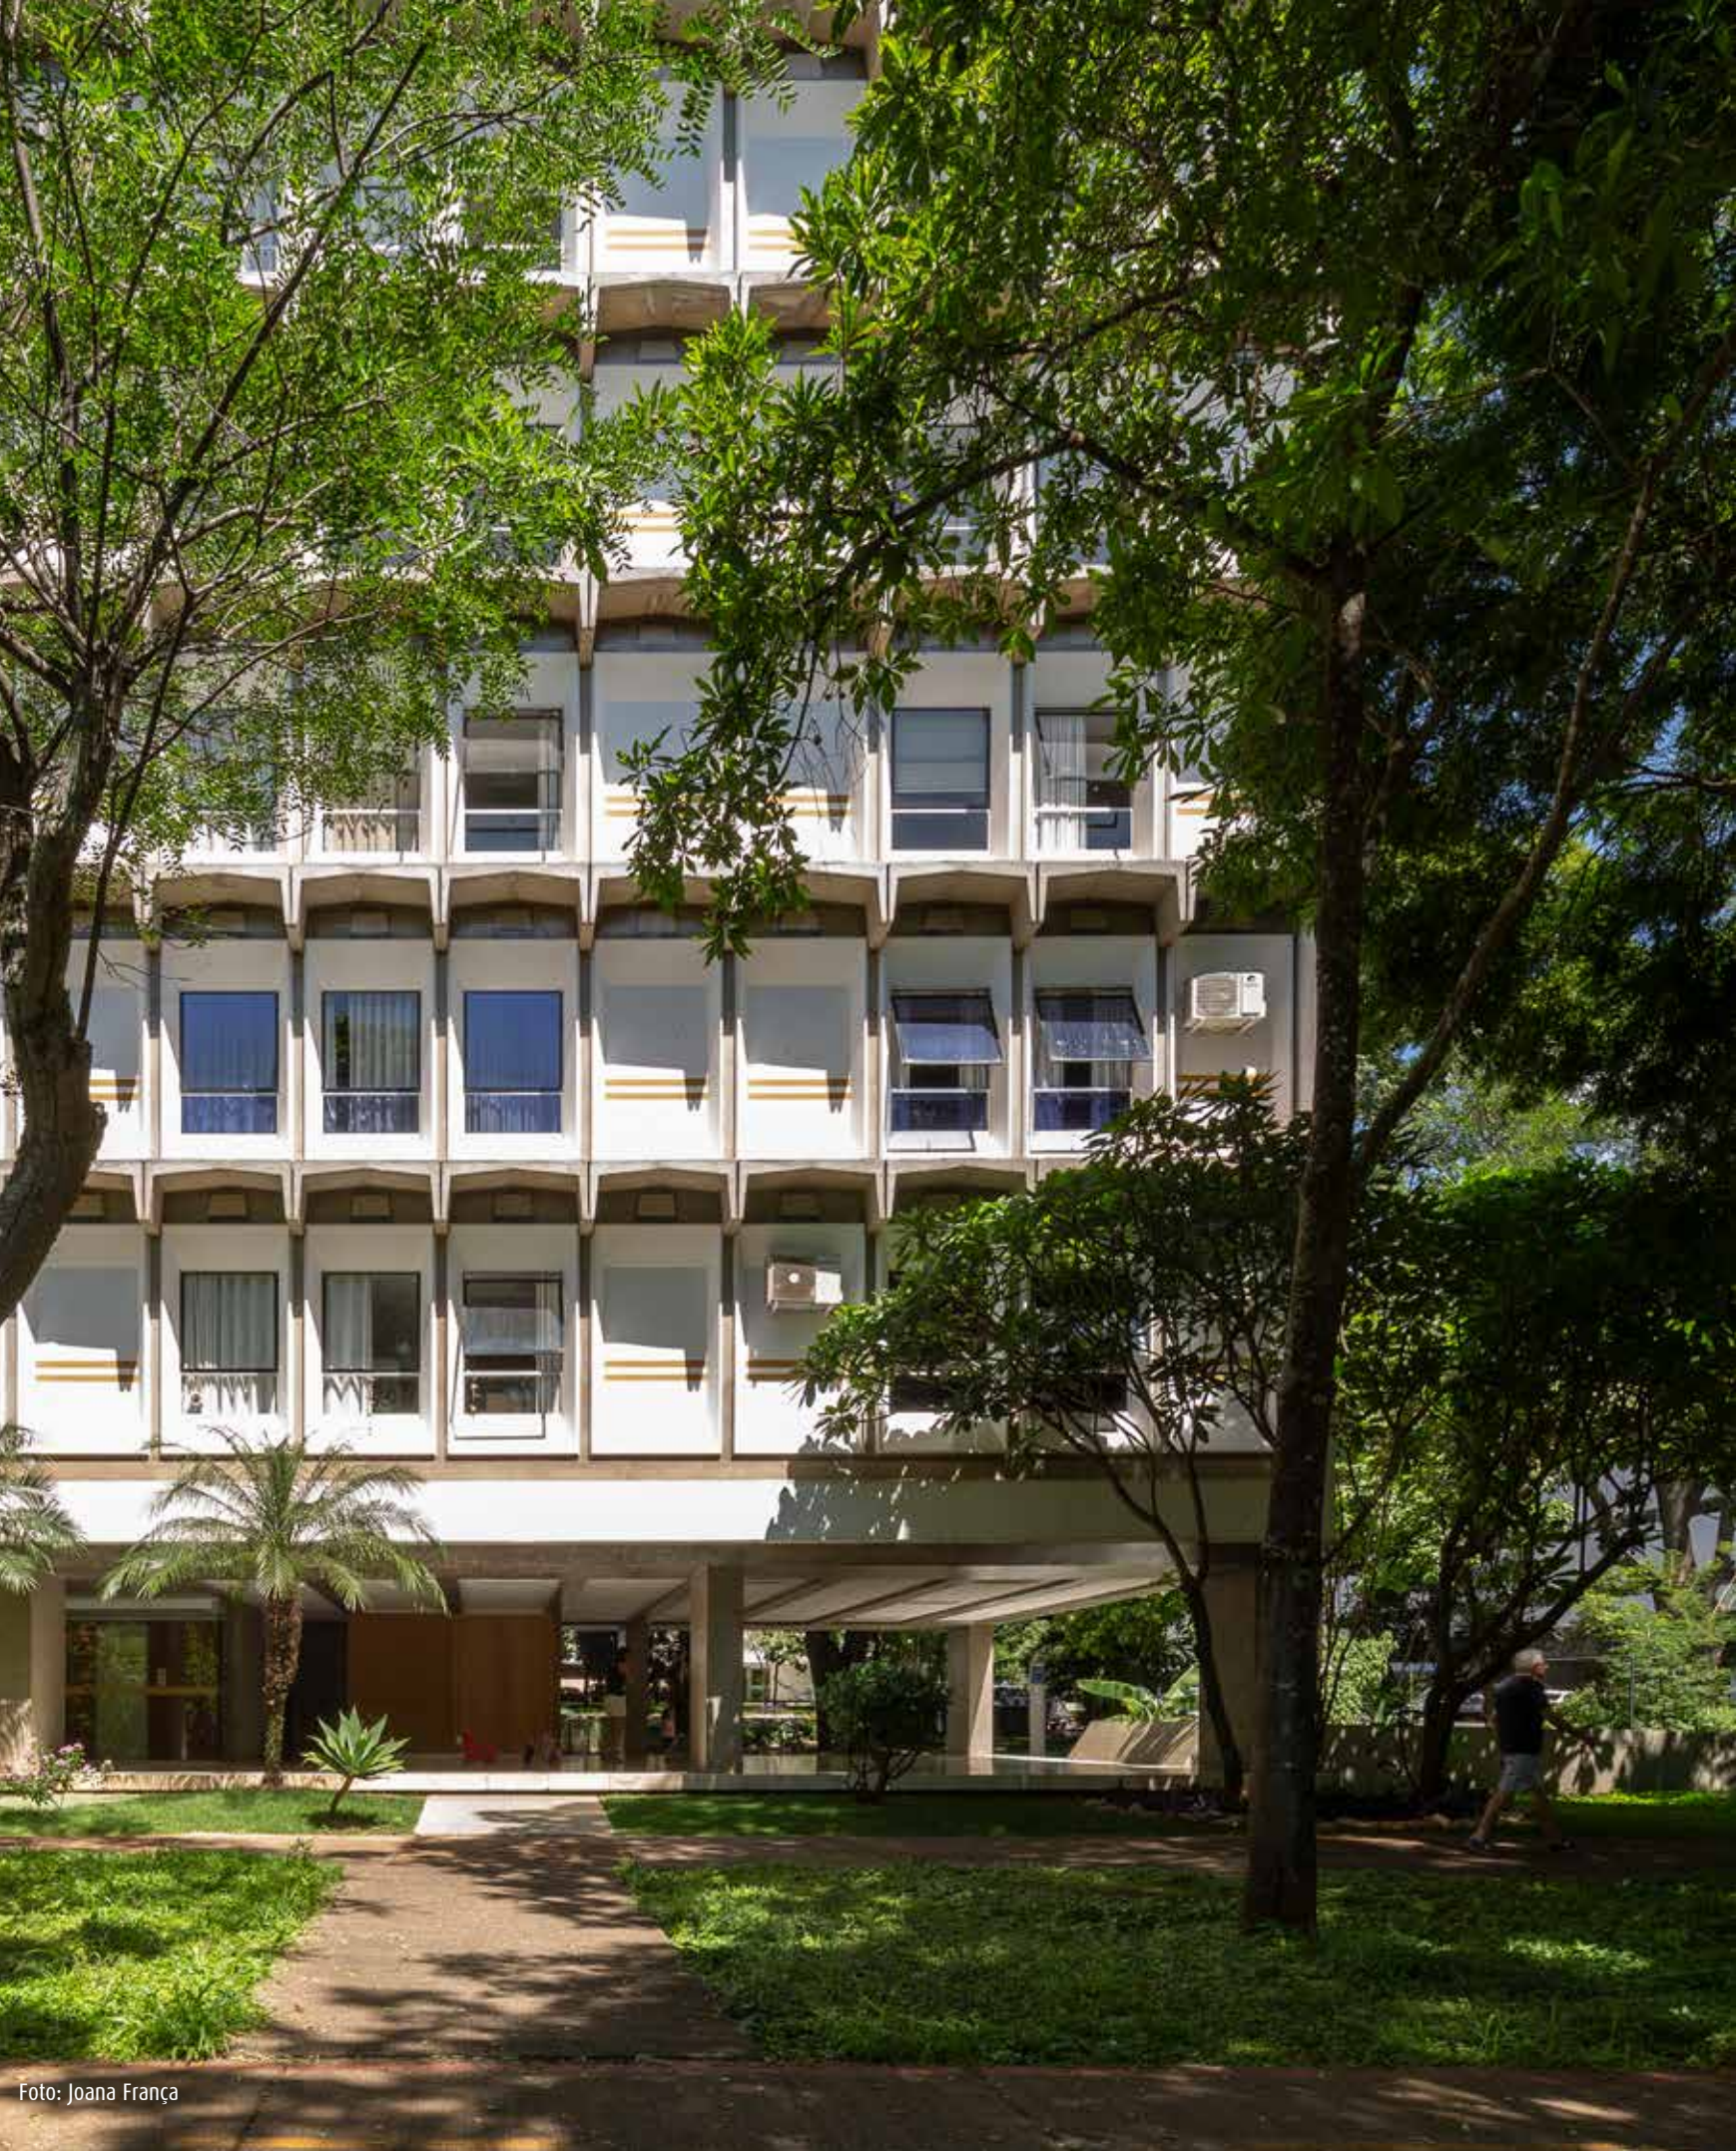
## 8º SELO: SQS 203 BLOCO C

| Jardins | ●●●●● | <ul style="list-style-type: none"><li>Inexistência de rampas, escadas e corrimãos em conformidade com os parâmetros de acessibilidade universal.</li></ul> |

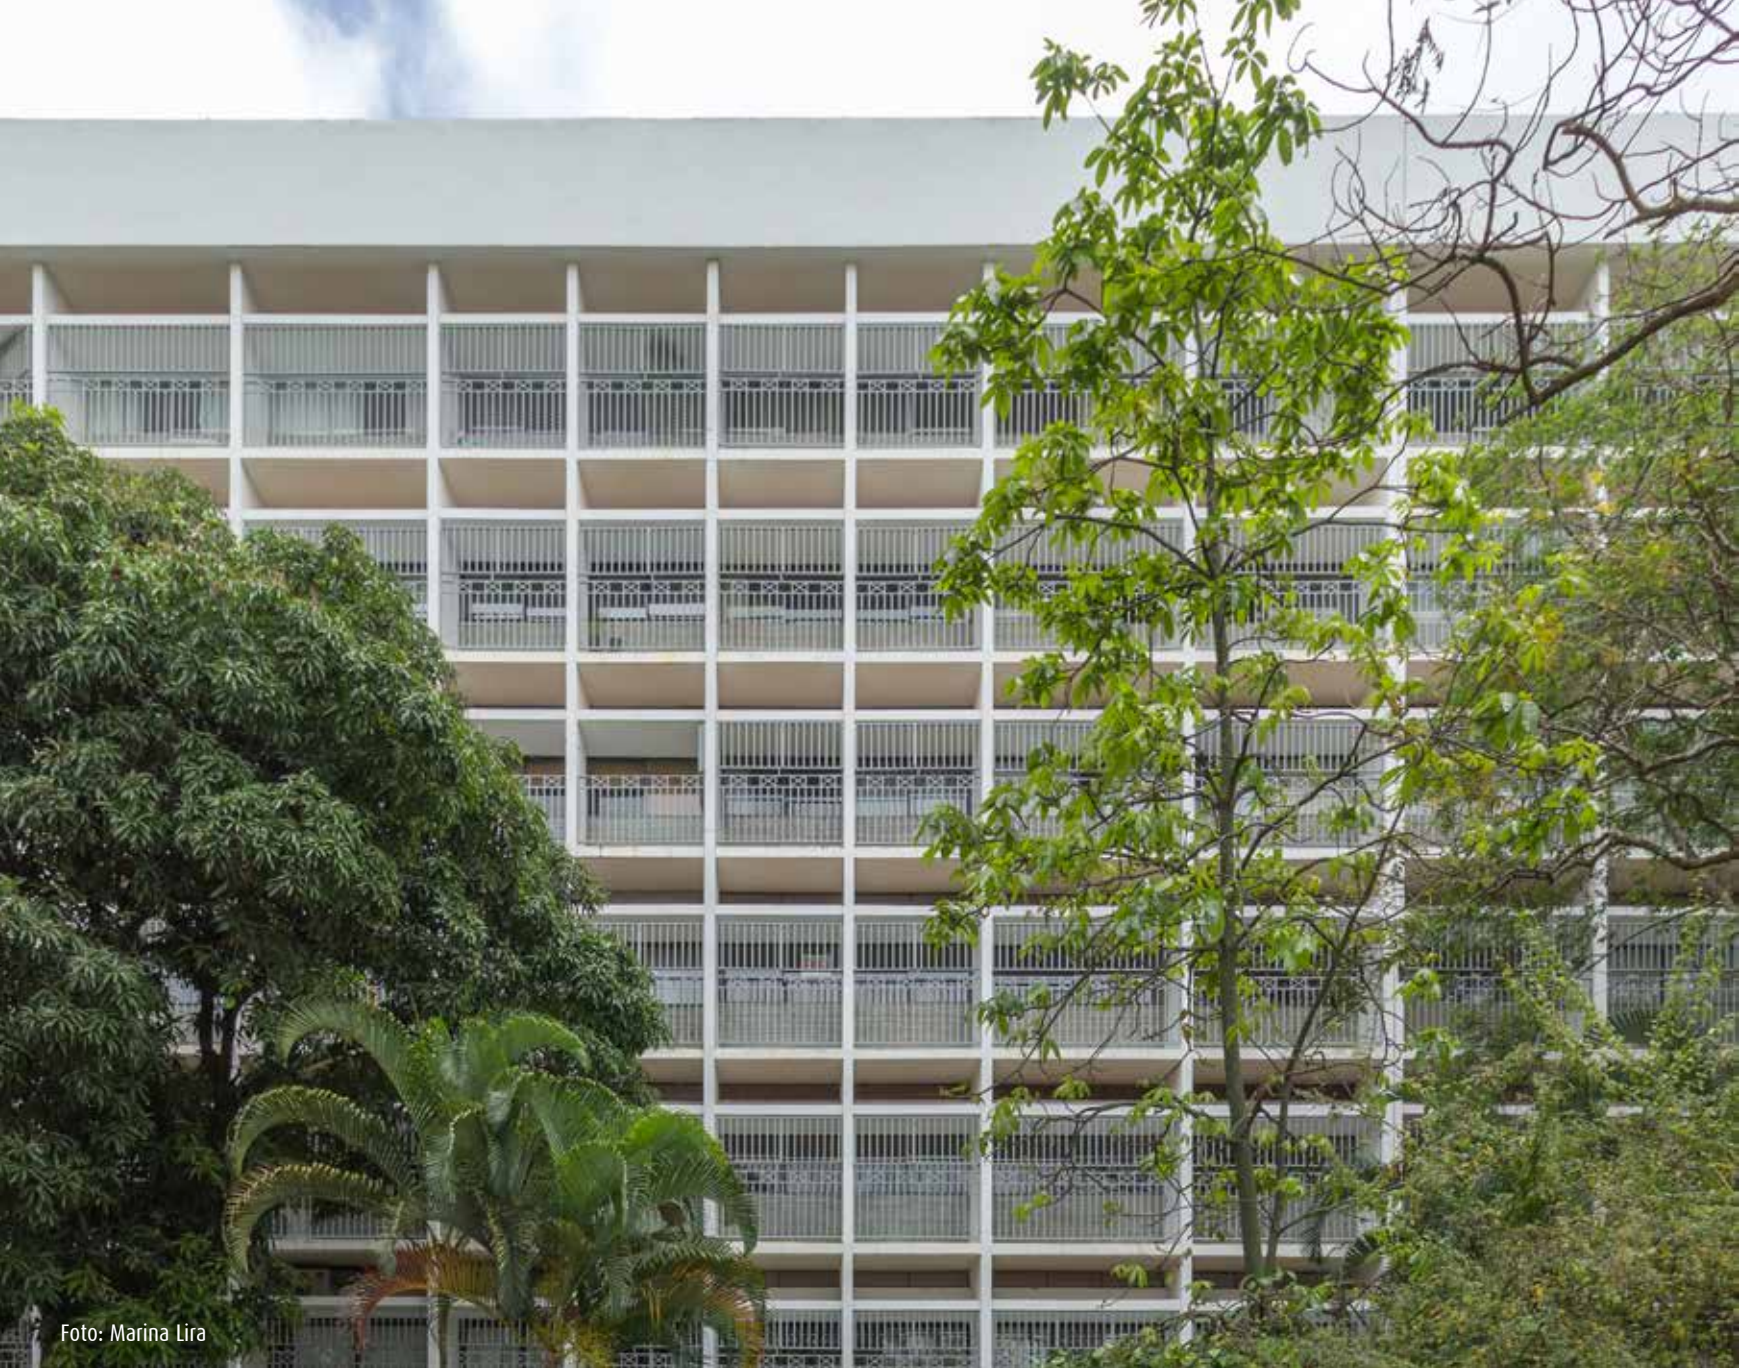
## SQS 108 BLOCO I

| Fechamentos de Varandas | | ▪ A empena lateral direita apresenta trecho de pintura branca, fora do padrão original, e sinais de deterioração; |

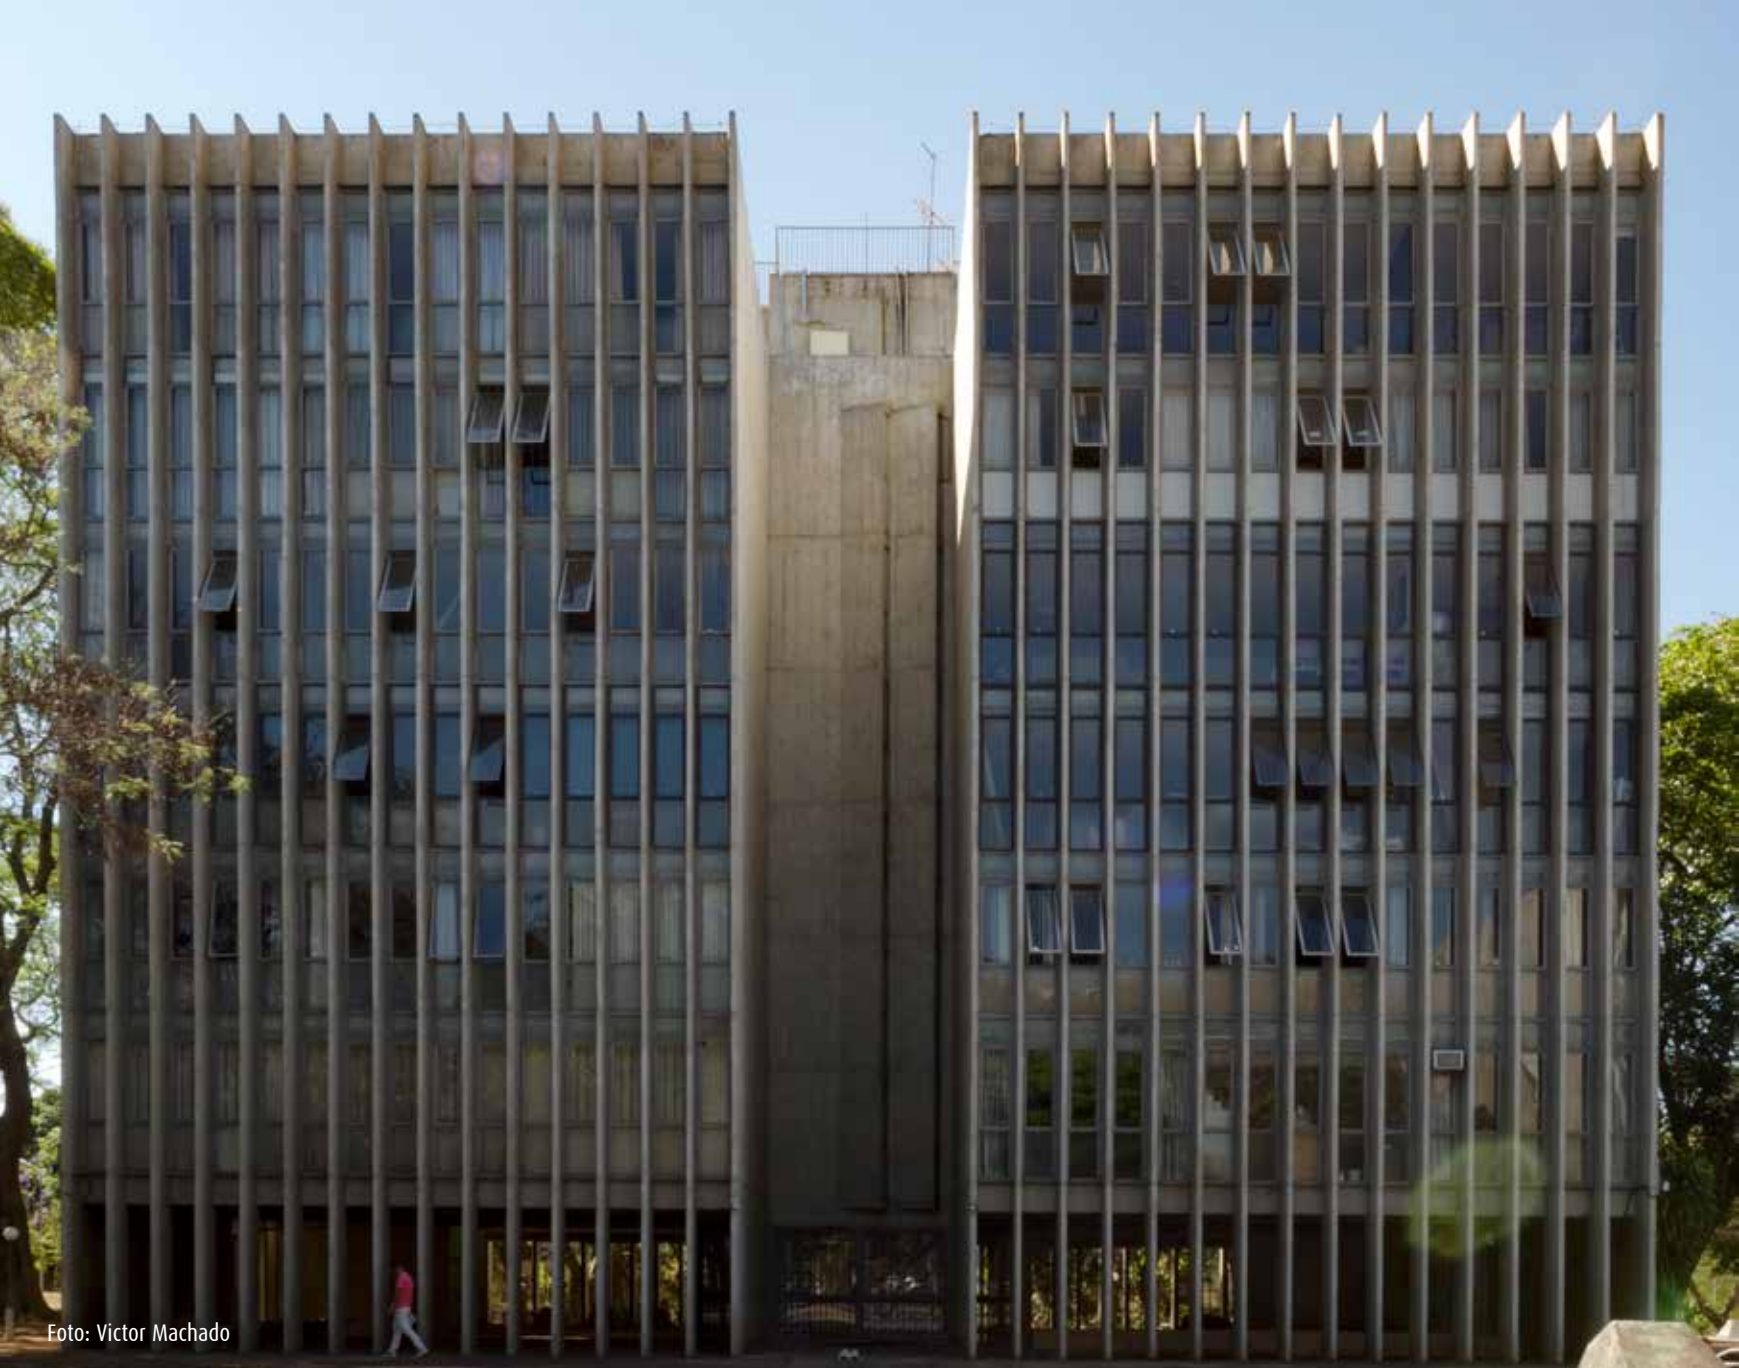
# SQN 107 BLOCO F

| Películas | ●●●●● | <ul style="list-style-type: none"><li>A empena lateral esquerda apresenta manchas, infiltrações e remendos de revestimentos. Não foi pintada como a empena lateral direita.</li></ul> |

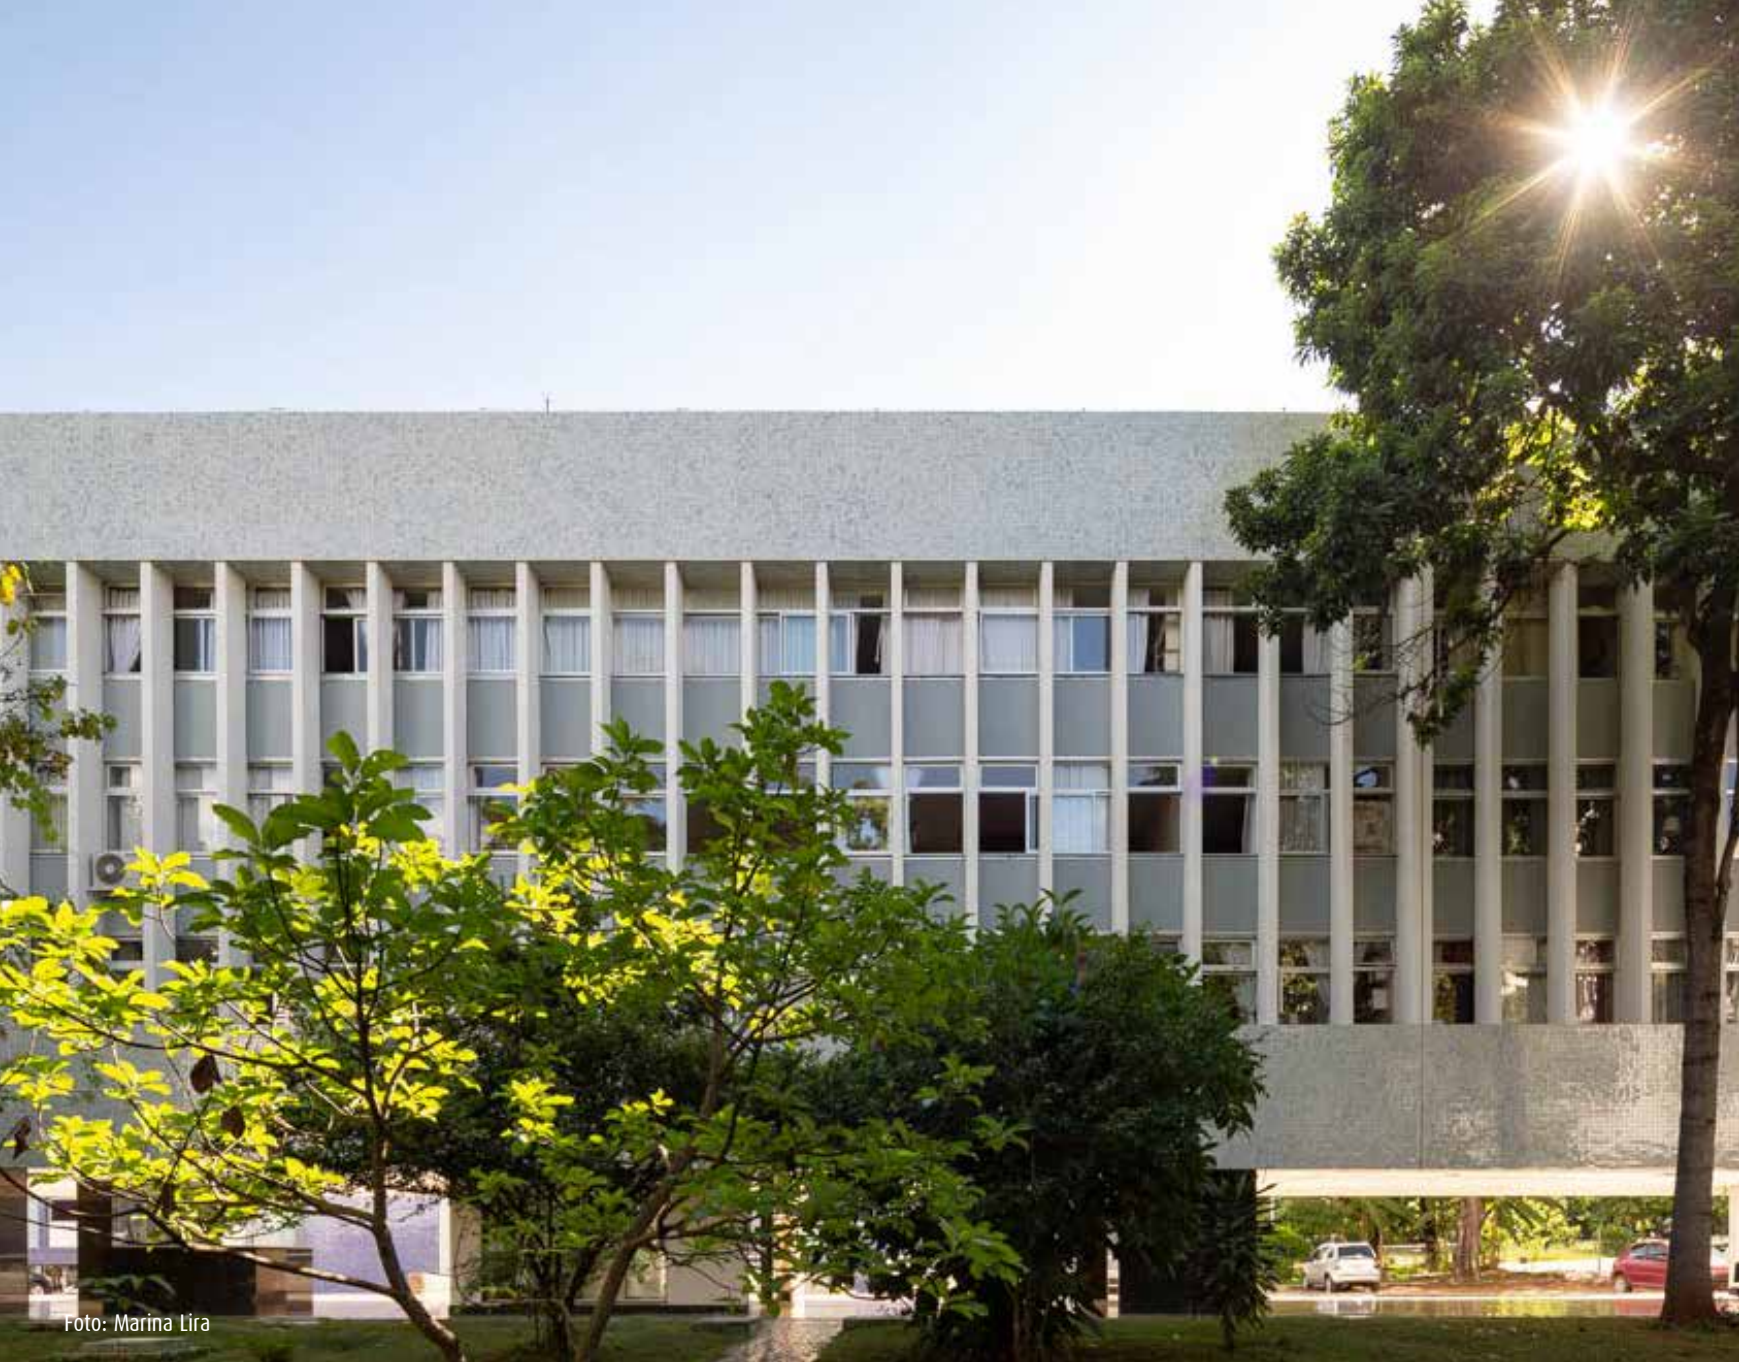
## SQS 405 BLOCO J

| Cercas vivas | ●●○○○ | ▪ O acesso ao <i>pilotis</i> é dificultado pela existência de cercas vivas ao redor do edifício. |

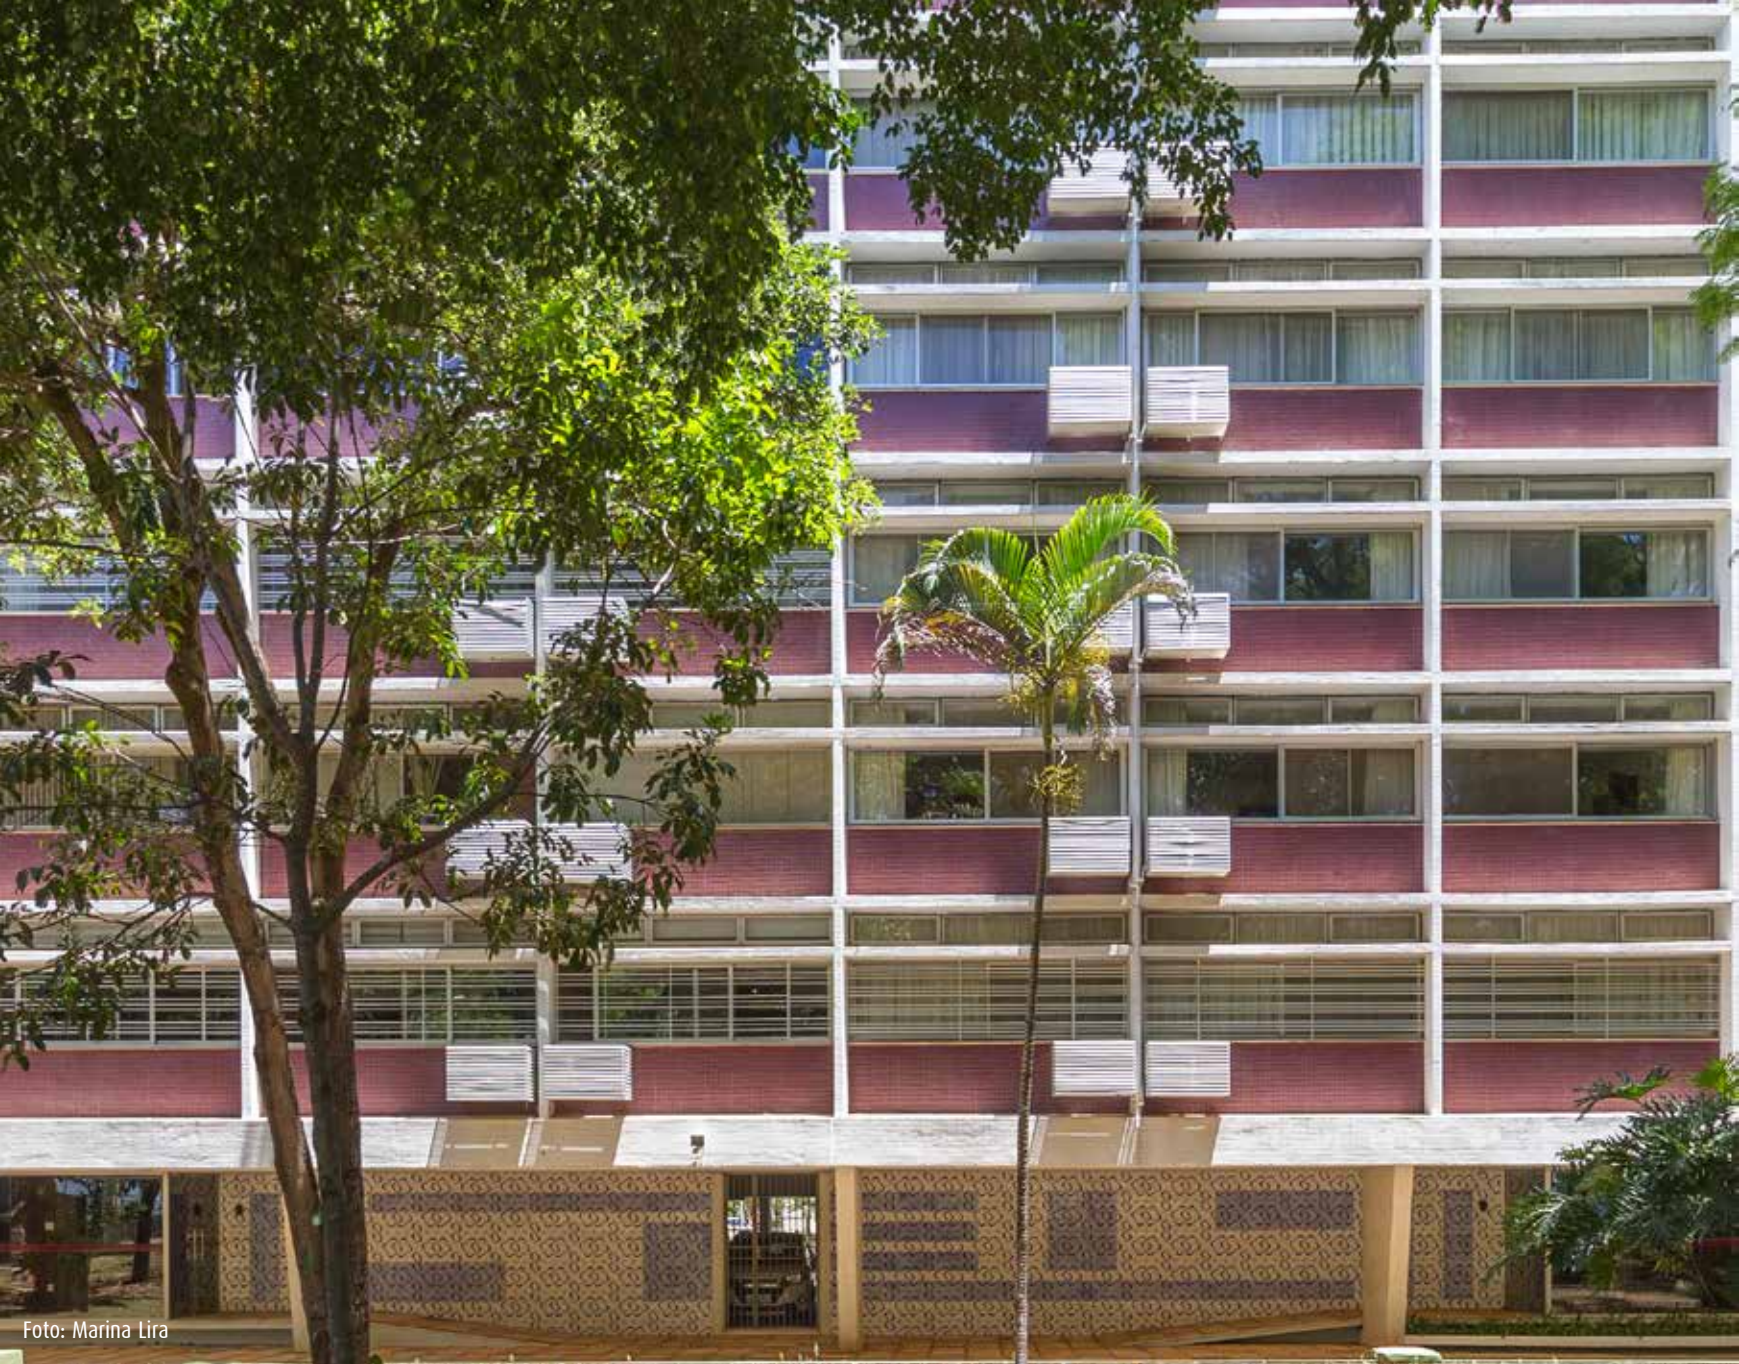
## SQS 113 BLOCO F

| Jardins | ●●●●○ | ▪ O acesso ao <i>pilotis</i> é dificultado pela existência de cercas vivas ao redor do edifício. |

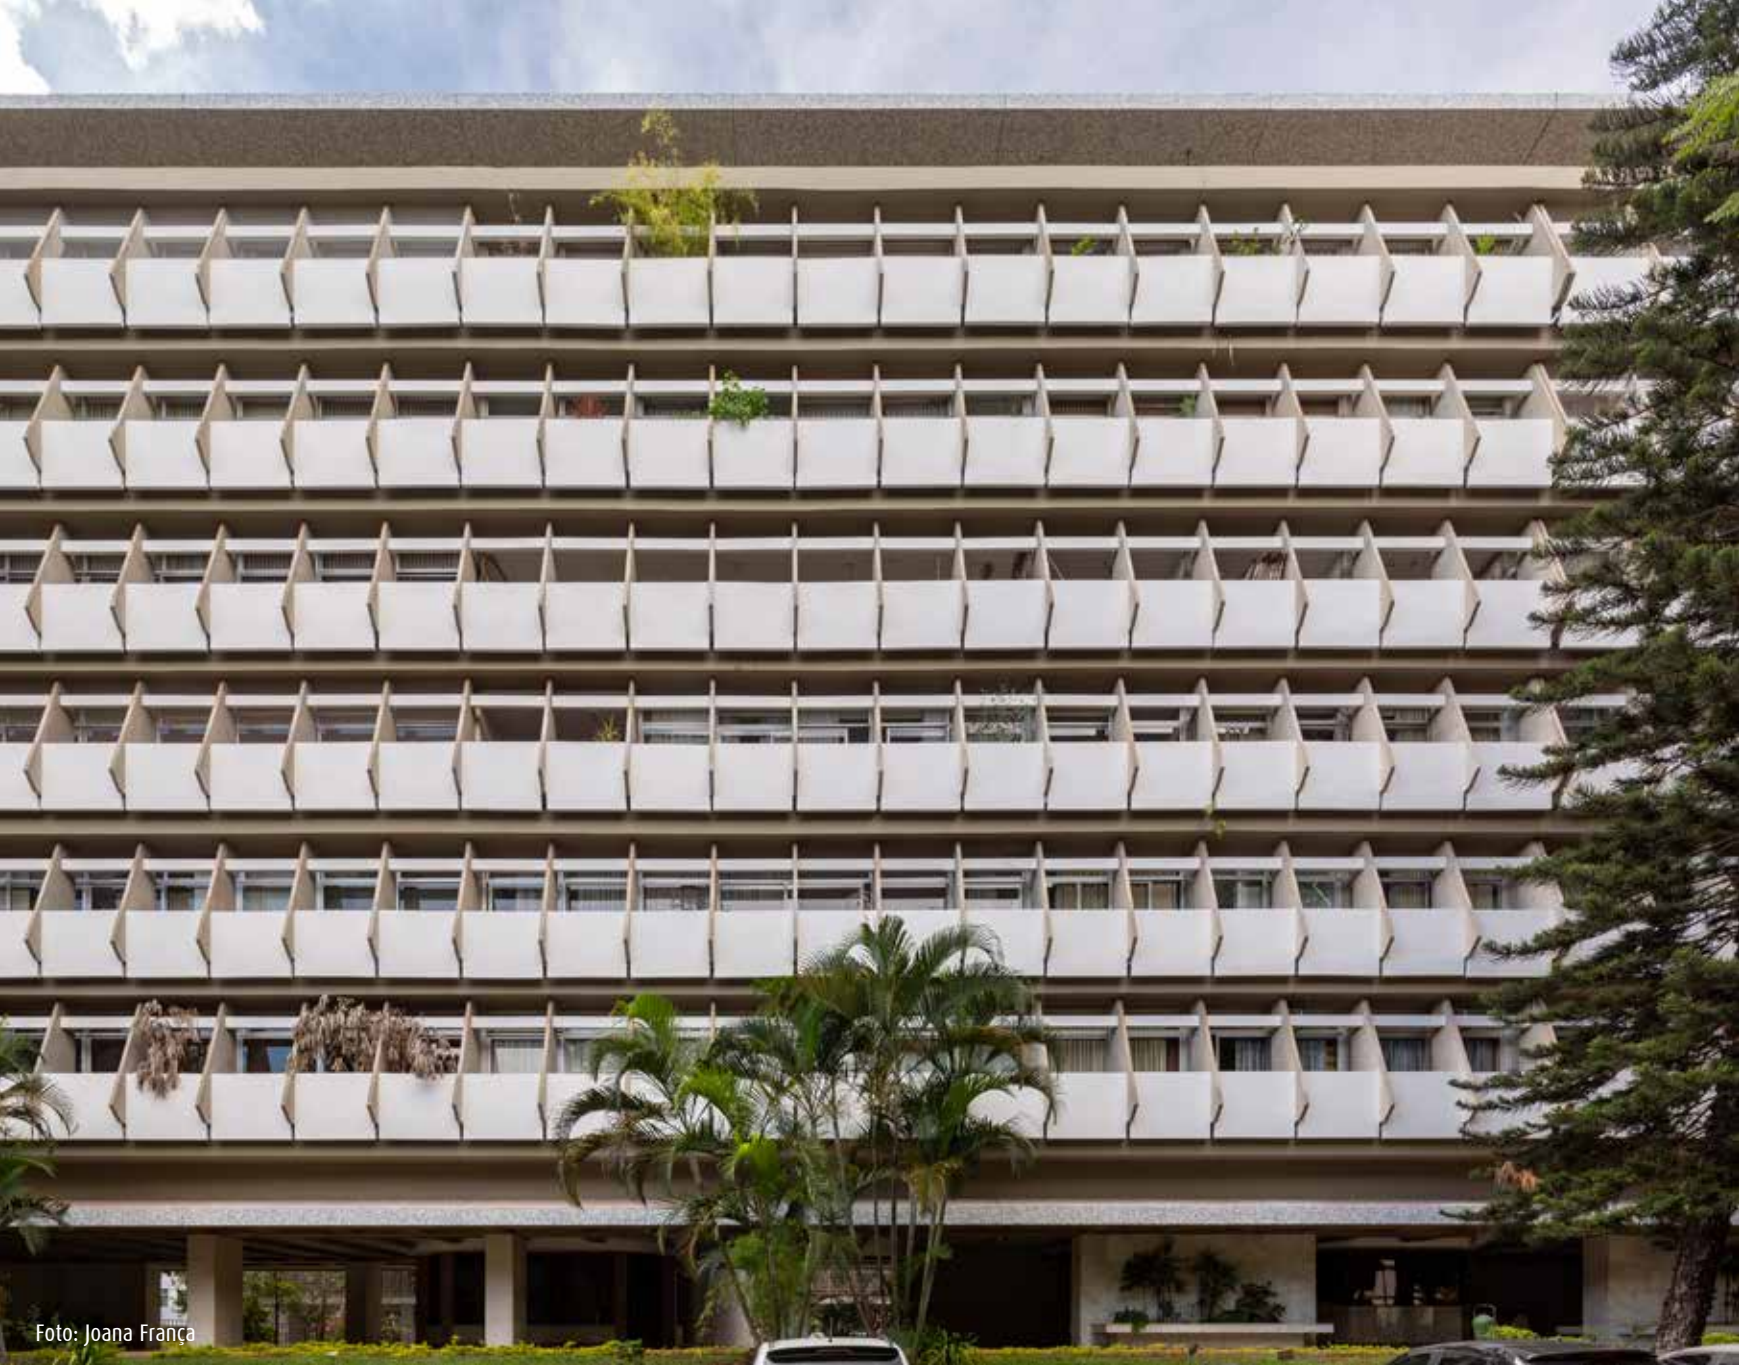
## SQS 311 BLOCO F

| Cercas vivas | ●●●○○ | ▪ O acesso ao edifício é dificultado pela existência de cerca viva baixa ao redor do <i>pilotis</i> ; |
| Jardins | ●●●●● | ▪ Necessidade de melhor cuidado com o paisagismo. |

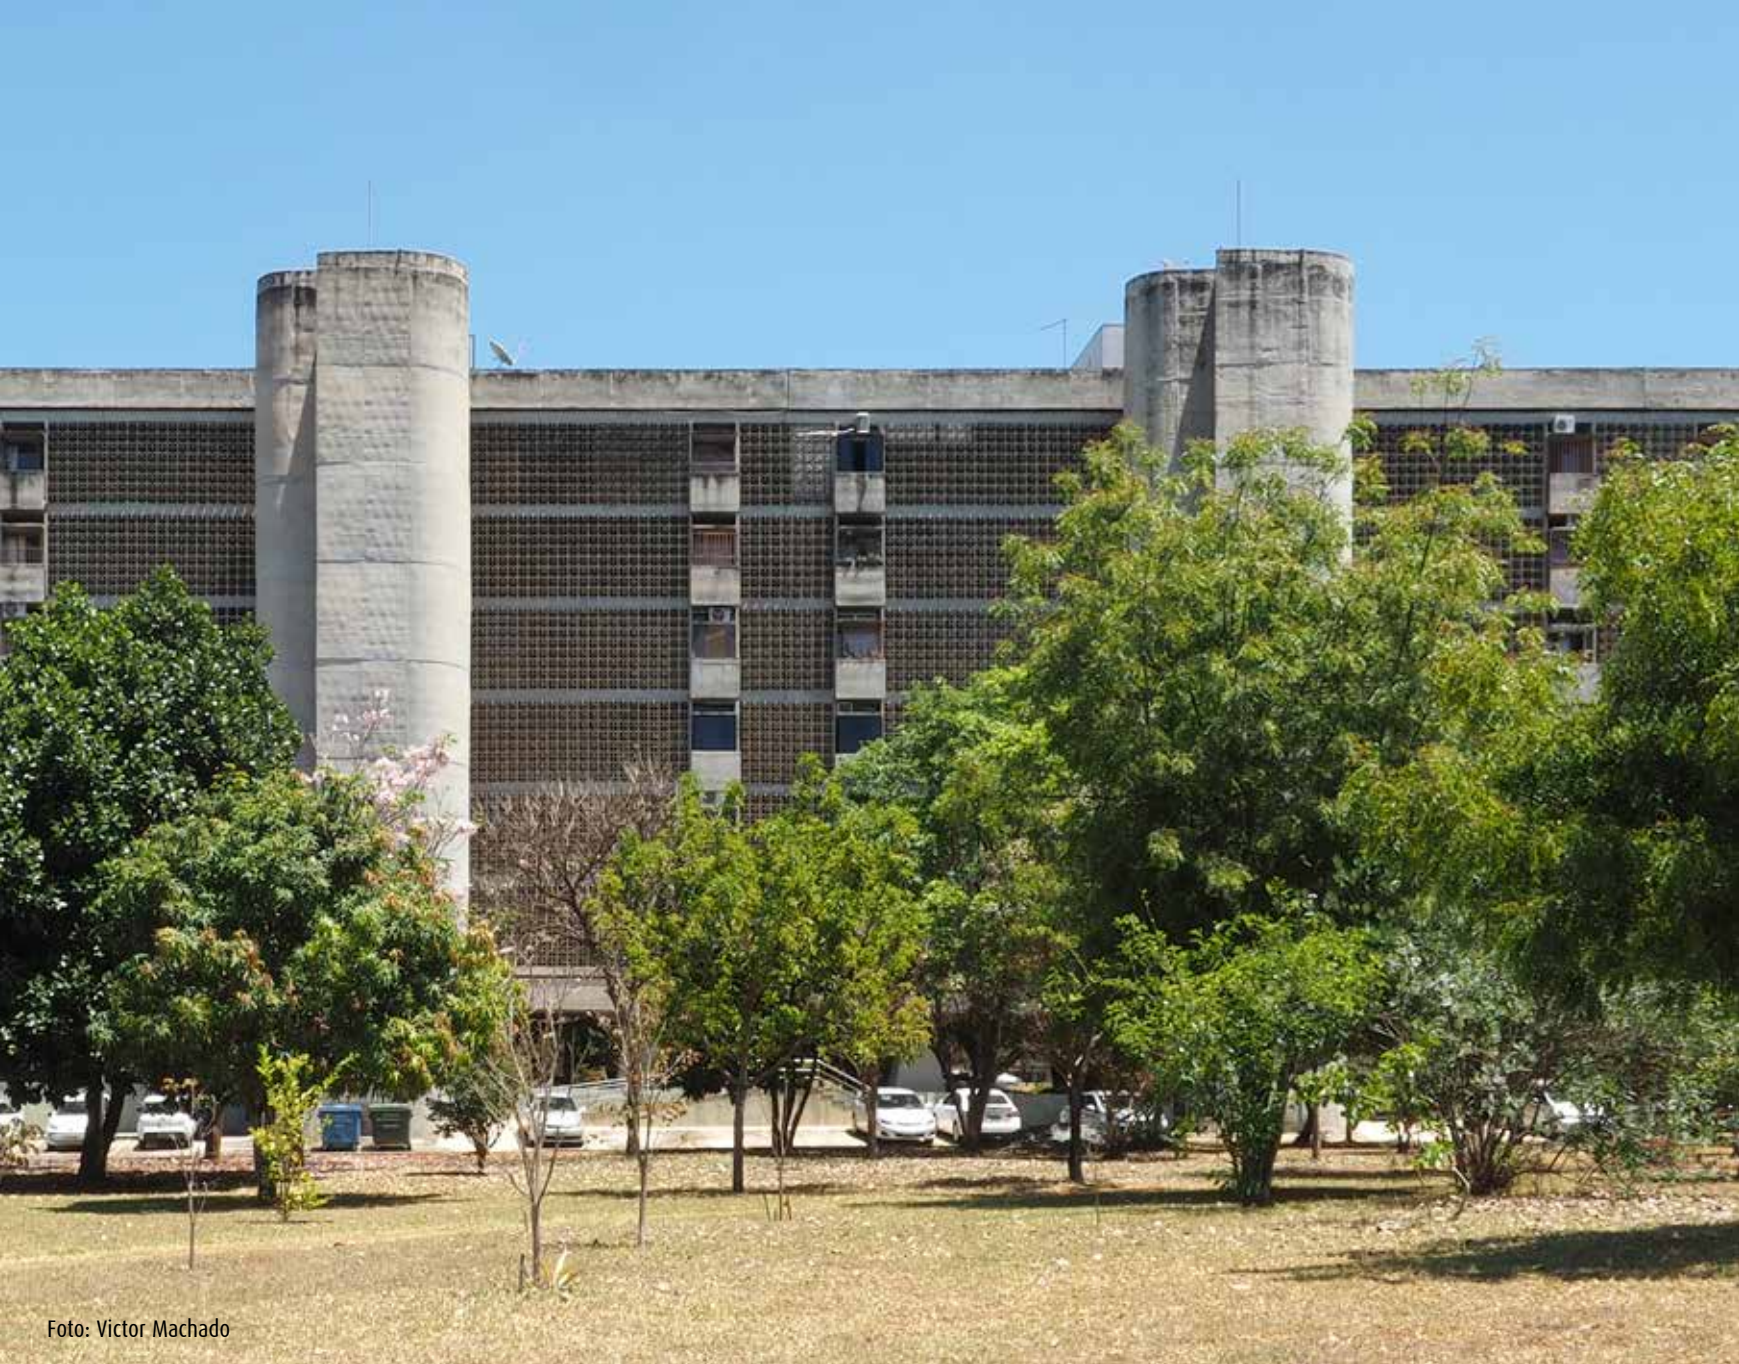
# SQN 205 BLOCO I/J

| | | ▪ Ausência de rampa de acessibilidade na fachada norte. |

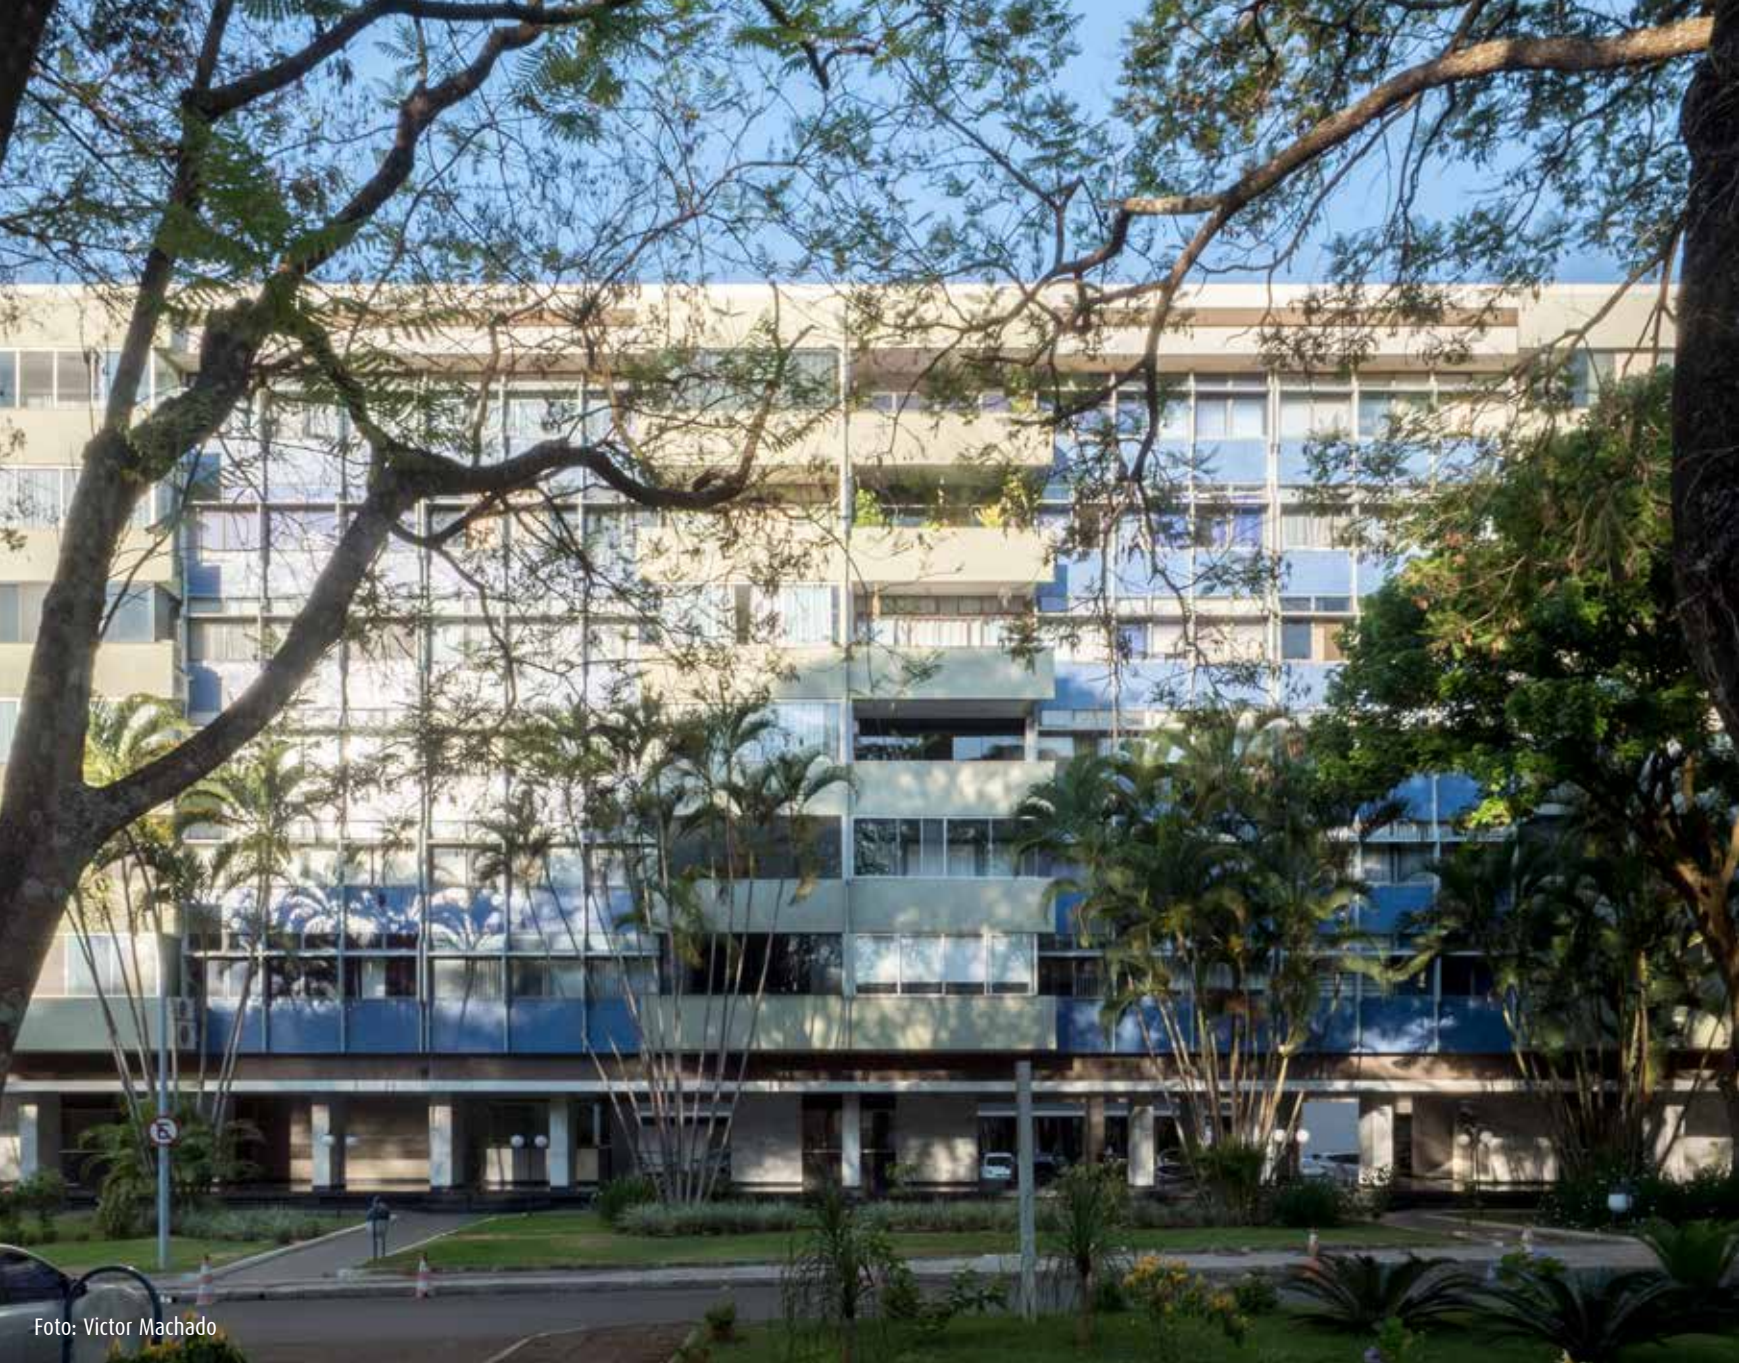
# SQN 315 BLOCO D

- Aspectos positivos:
- Destaca-se a adequada manutenção do entorno imediato do edifício, sem cercamentos.
- Aspectos negativos:
- As rampas de acessibilidade e escadas existentes estão em desacordo com a norma atual, carecendo de adequação dos seus corrimãos.
