Selo **CAU**/DF  
Arquitetura de Brasília

Anuário da edição 2021

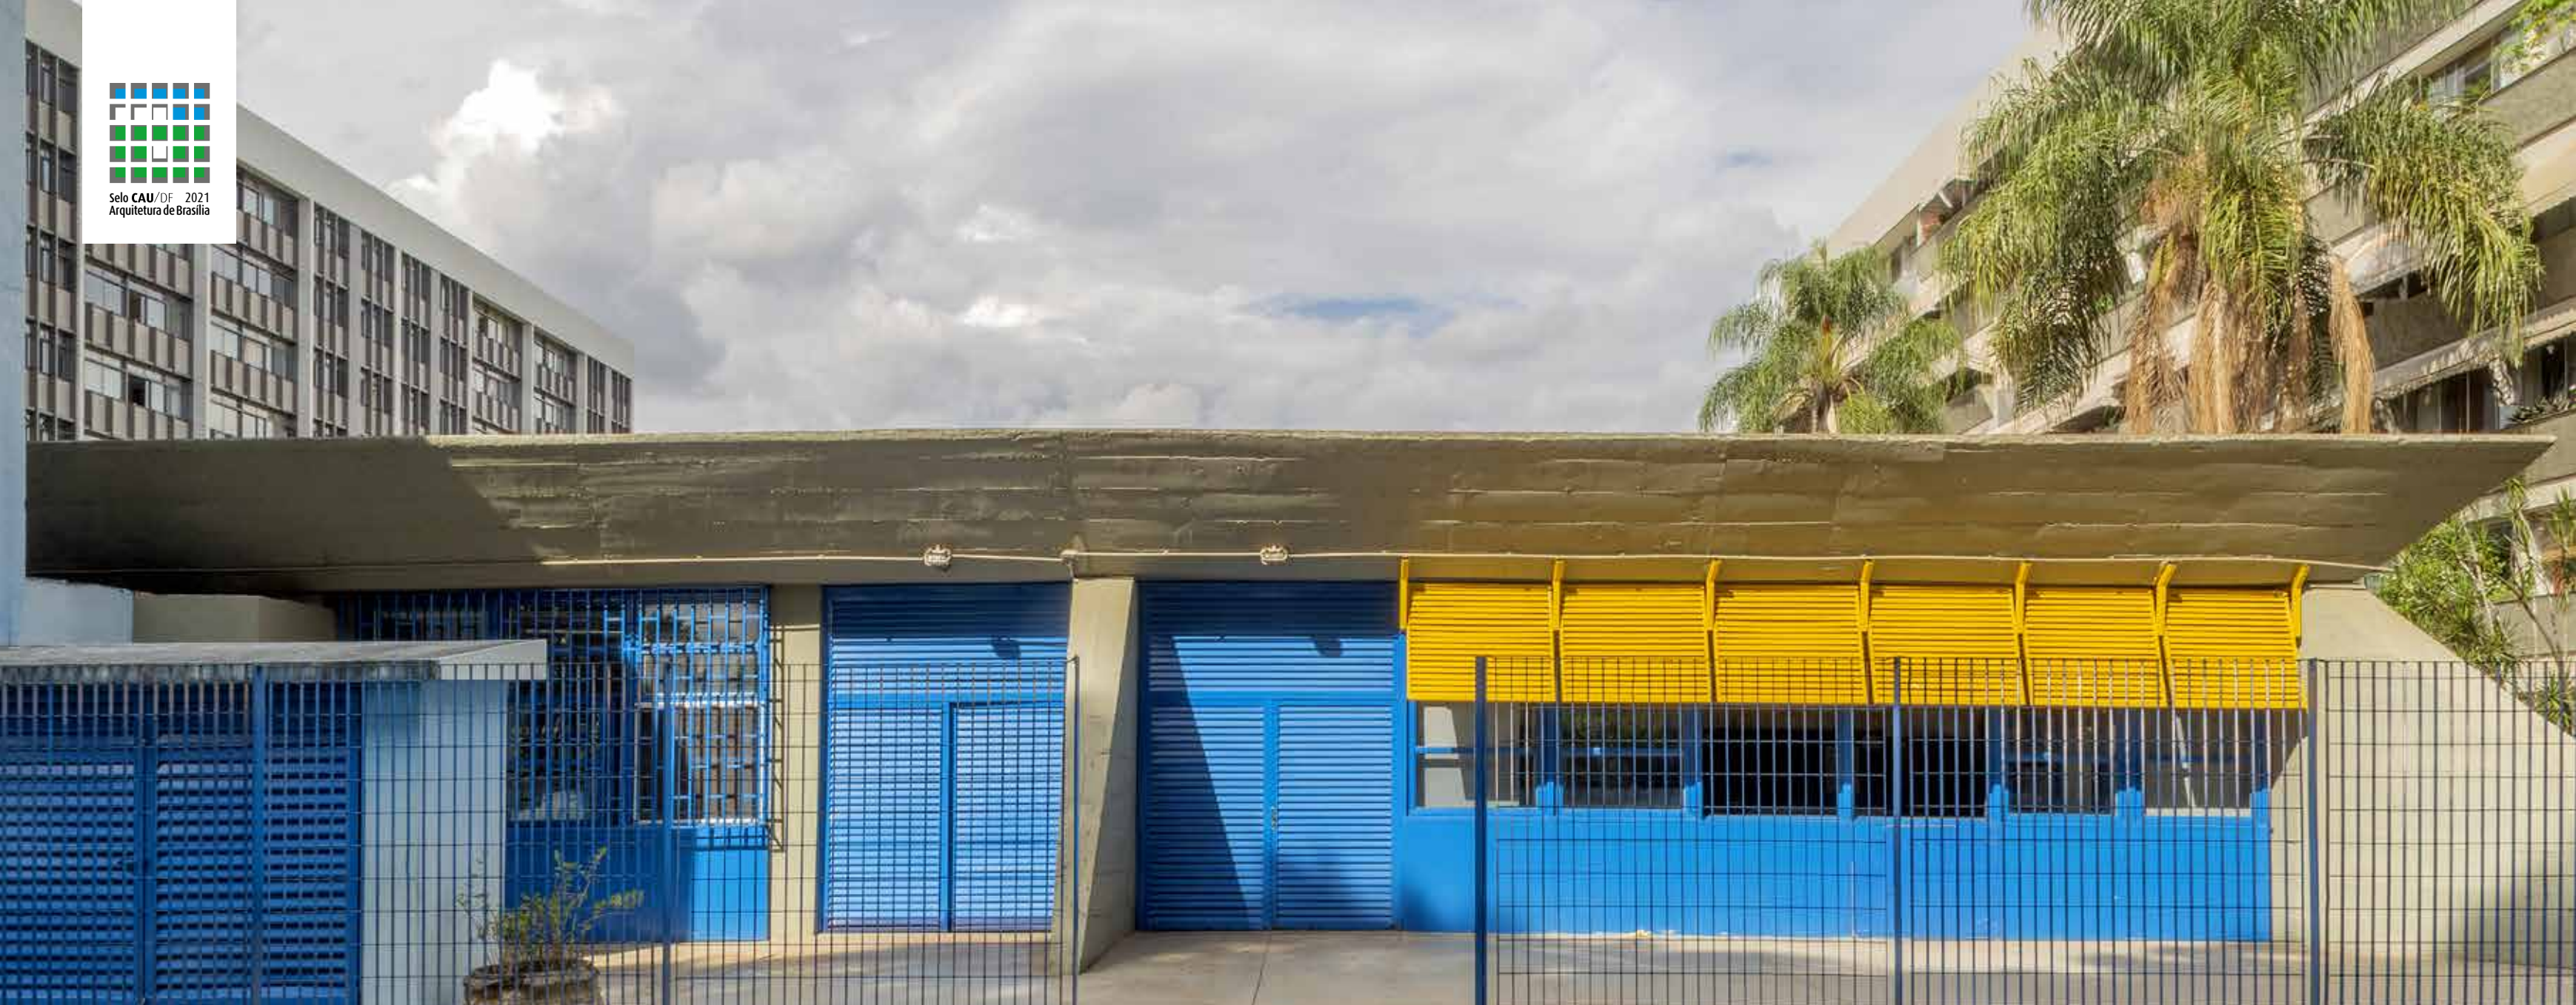
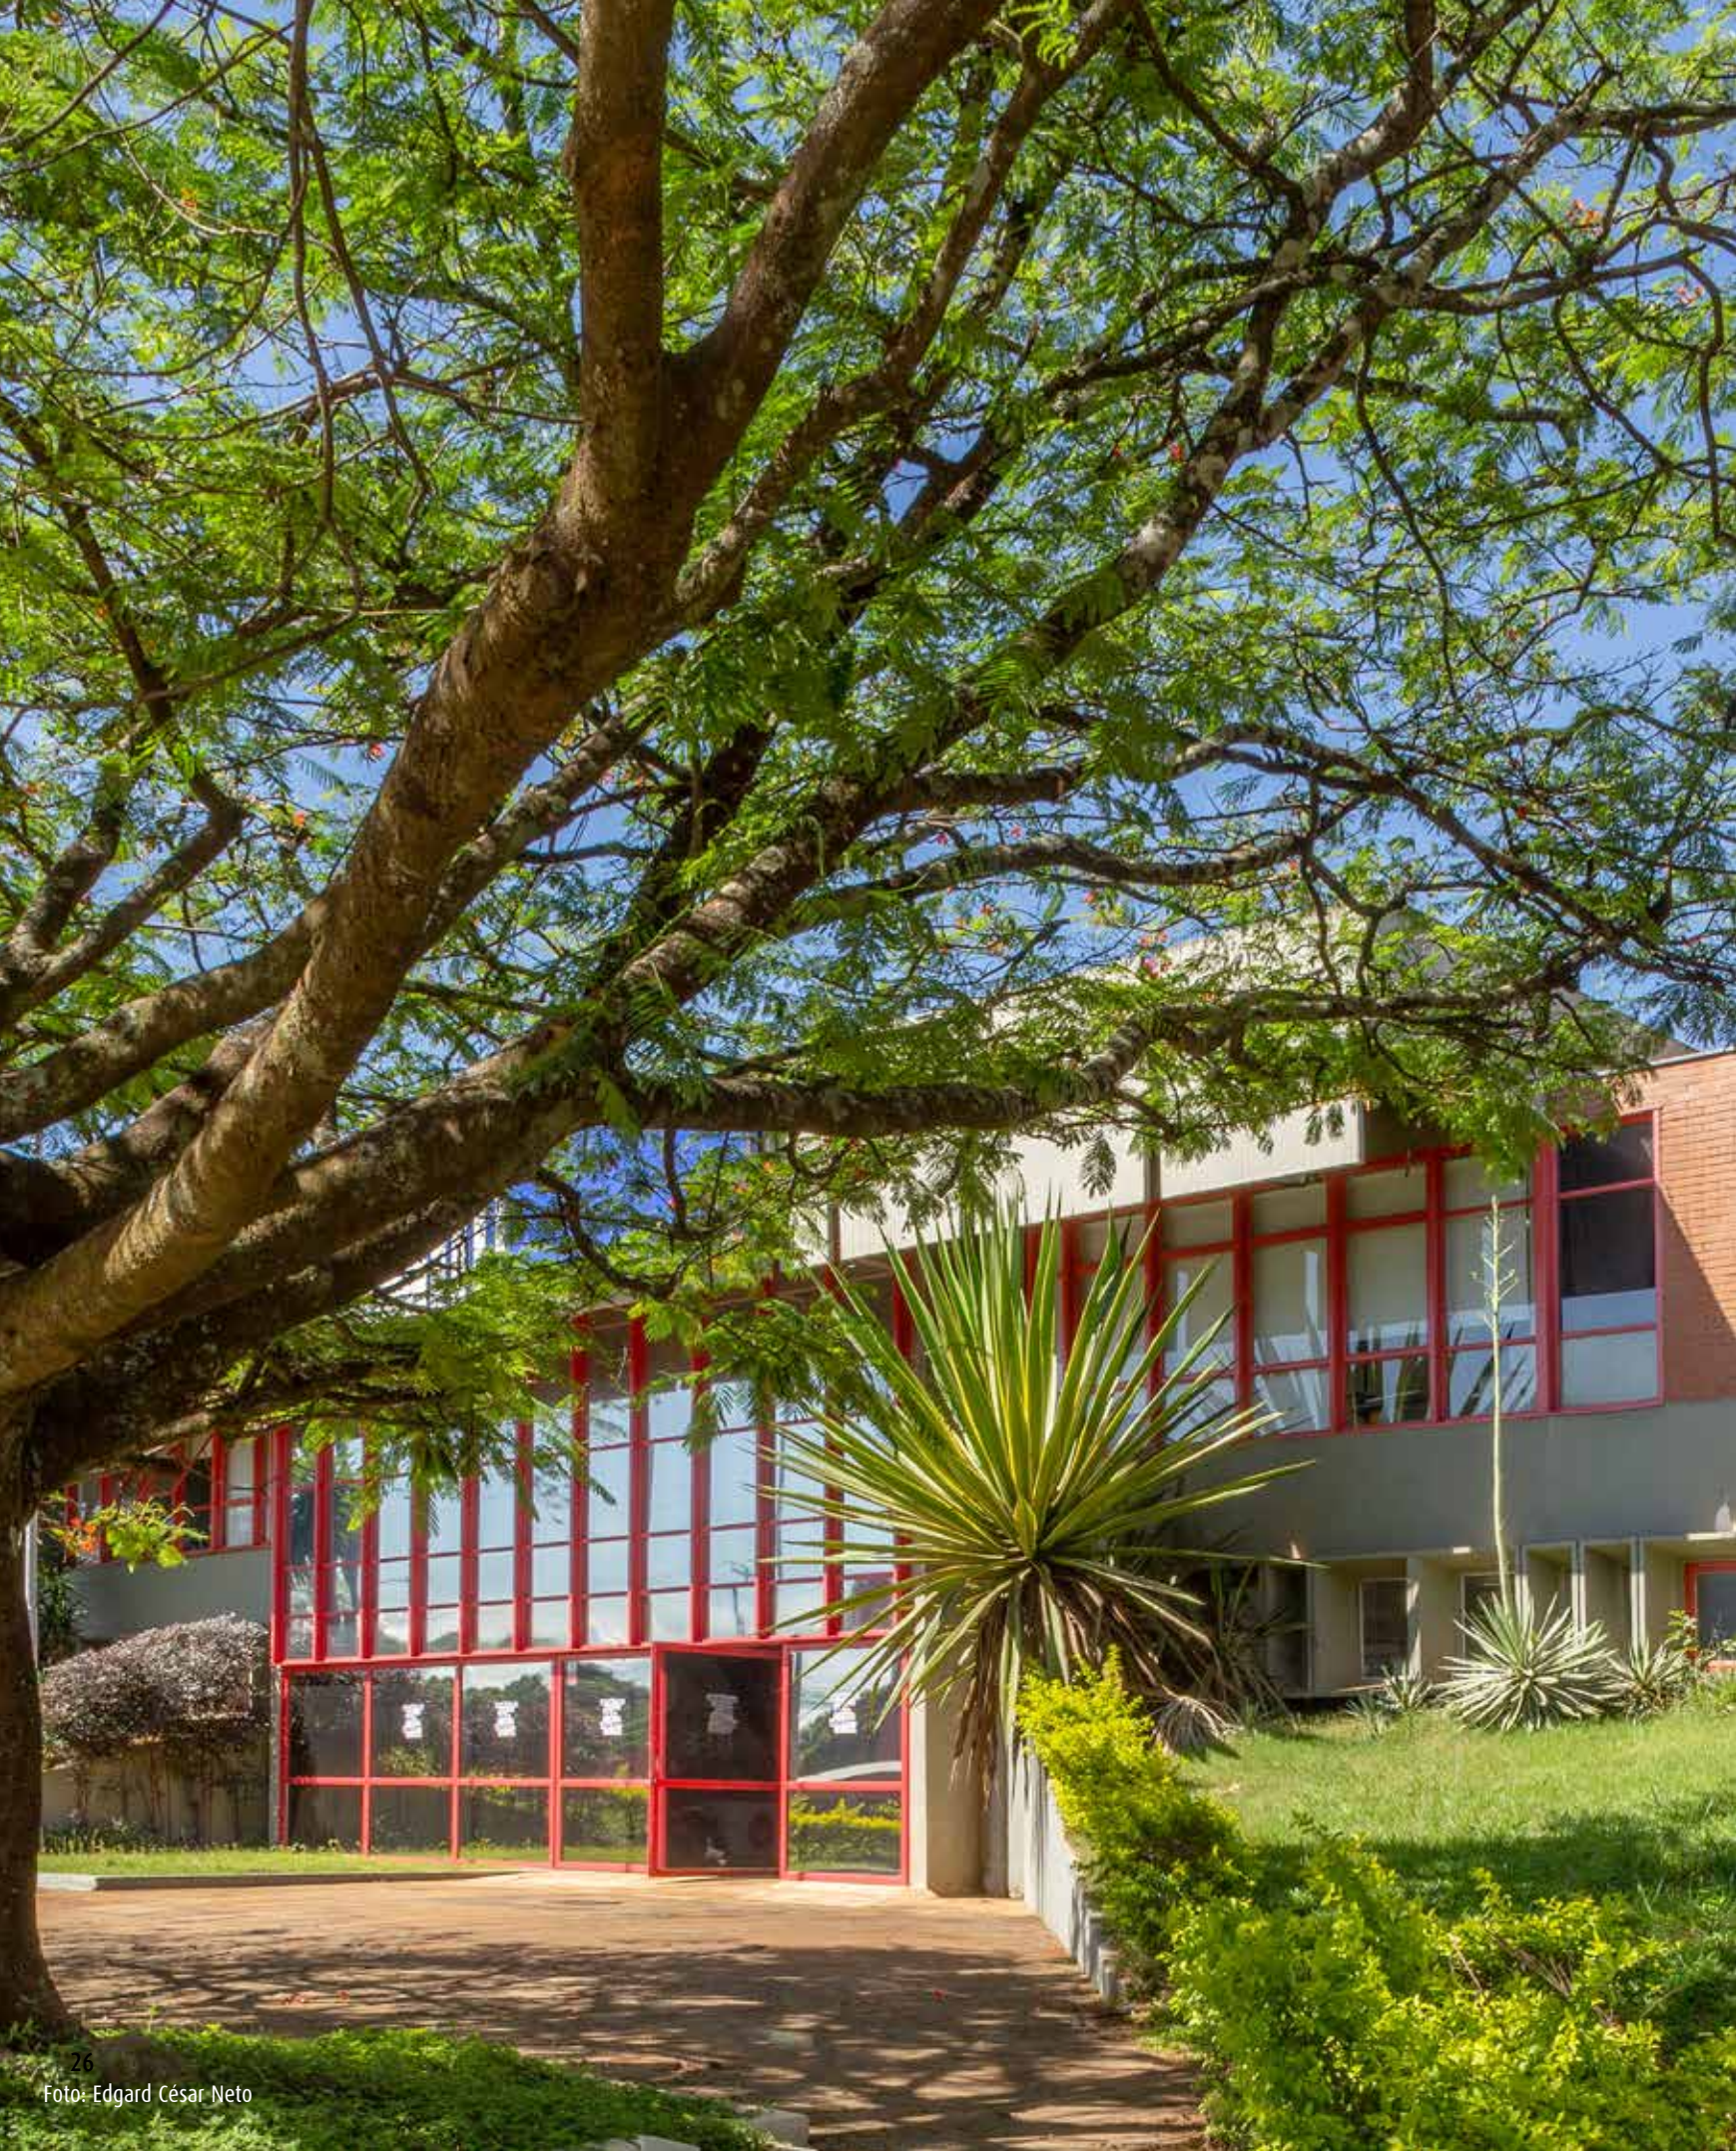
## 2º SELO: ESCOLA CLASSE 316 SUL

- Aspectos positivos:
- Harmonia estética, revitalização e conservação dos materiais originais na área comum;
  - Soluções de iluminação e instalação elétrica discretas e respeitosas à arquitetura original;
  - Boa manutenção das paredes, portas e janelas originais, especialmente do painel de azulejos de Athos Bulcão.

- Aspectos negativos:
- Pintura do concreto aparente de branco;
  - Necessidade de manutenção ou substituição das coberturas translúcidas.

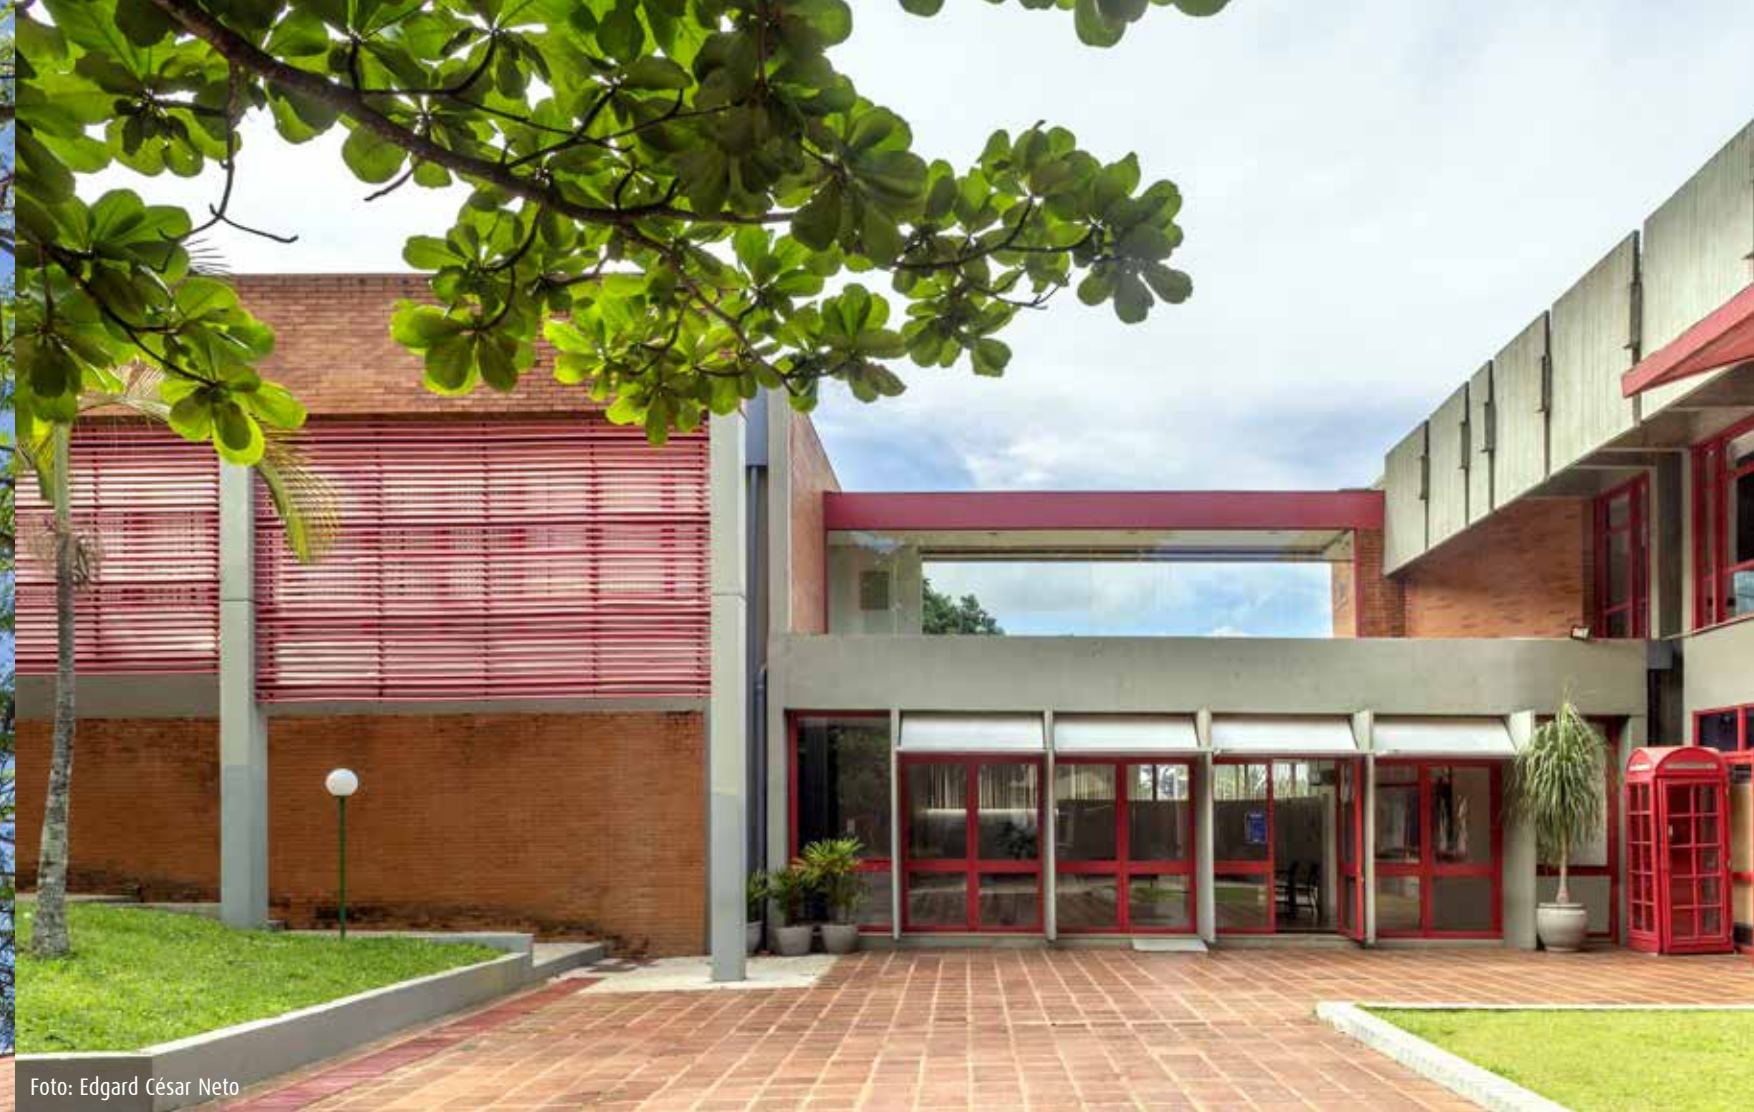
### 3º SELO: CULTURA INGLESA (ASA SUL)

- Aspectos positivos:
- Harmonia estética, revitalização e conservação dos materiais originais na área comum;
  - Ótima manutenção da área interna em geral;
  - O bloco acrescido respeitou as características gerais, em harmonia com o conjunto;
  - Jardins em ótimo estado de cuidado e manutenção.
- Aspectos negativos:
- Pintura sobre o concreto aparente na área interna, como na escada do hall principal, em que foi aplicada textura que imita concreto;
  - Uso de forros, revestimentos e iluminação em dissonância com a arquitetura original, particularmente no hall de entrada, que perdeu sua originalidade.

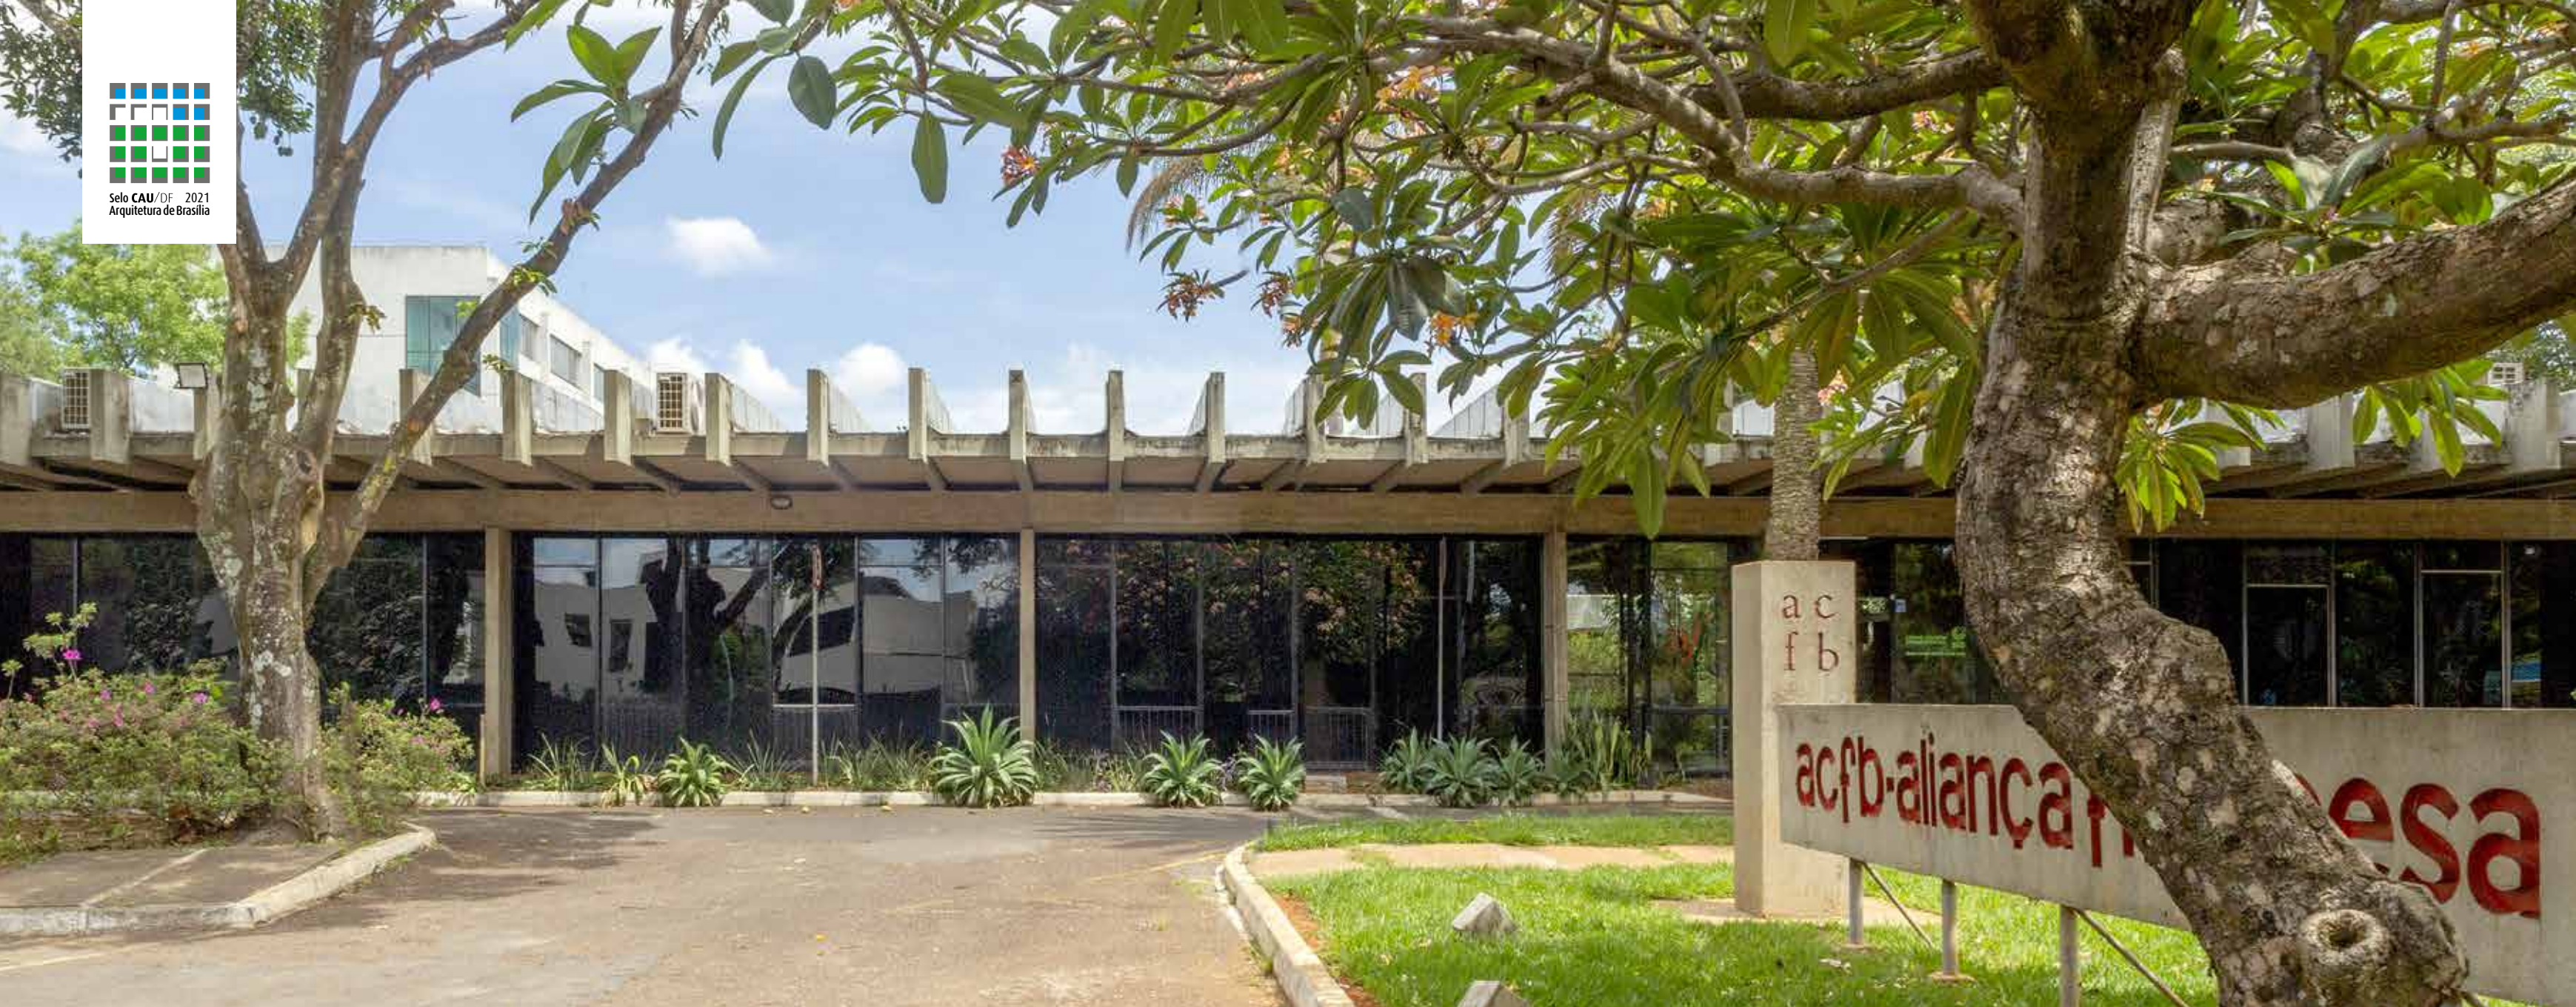
## 4º SELO: ALIANÇA FRANCESA

- Aspectos positivos:
- Harmonia estética e conservação dos materiais originais;
  - Jardins em ótimo estado de cuidado e manutenção.
- Aspectos negativos:
- O piso original do bloco principal, em granitina, foi substituído por uma cerâmica destoante;
  - Necessidade de organizar instalações aparentes;
  - Realização de puxadinhos e acréscimos de telhas dissonantes do estilo arquitetônico original;
  - No pátio, a cobertura metálica adicionada posteriormente pode ser melhor pensada em termos de integração estética com a edificação original.

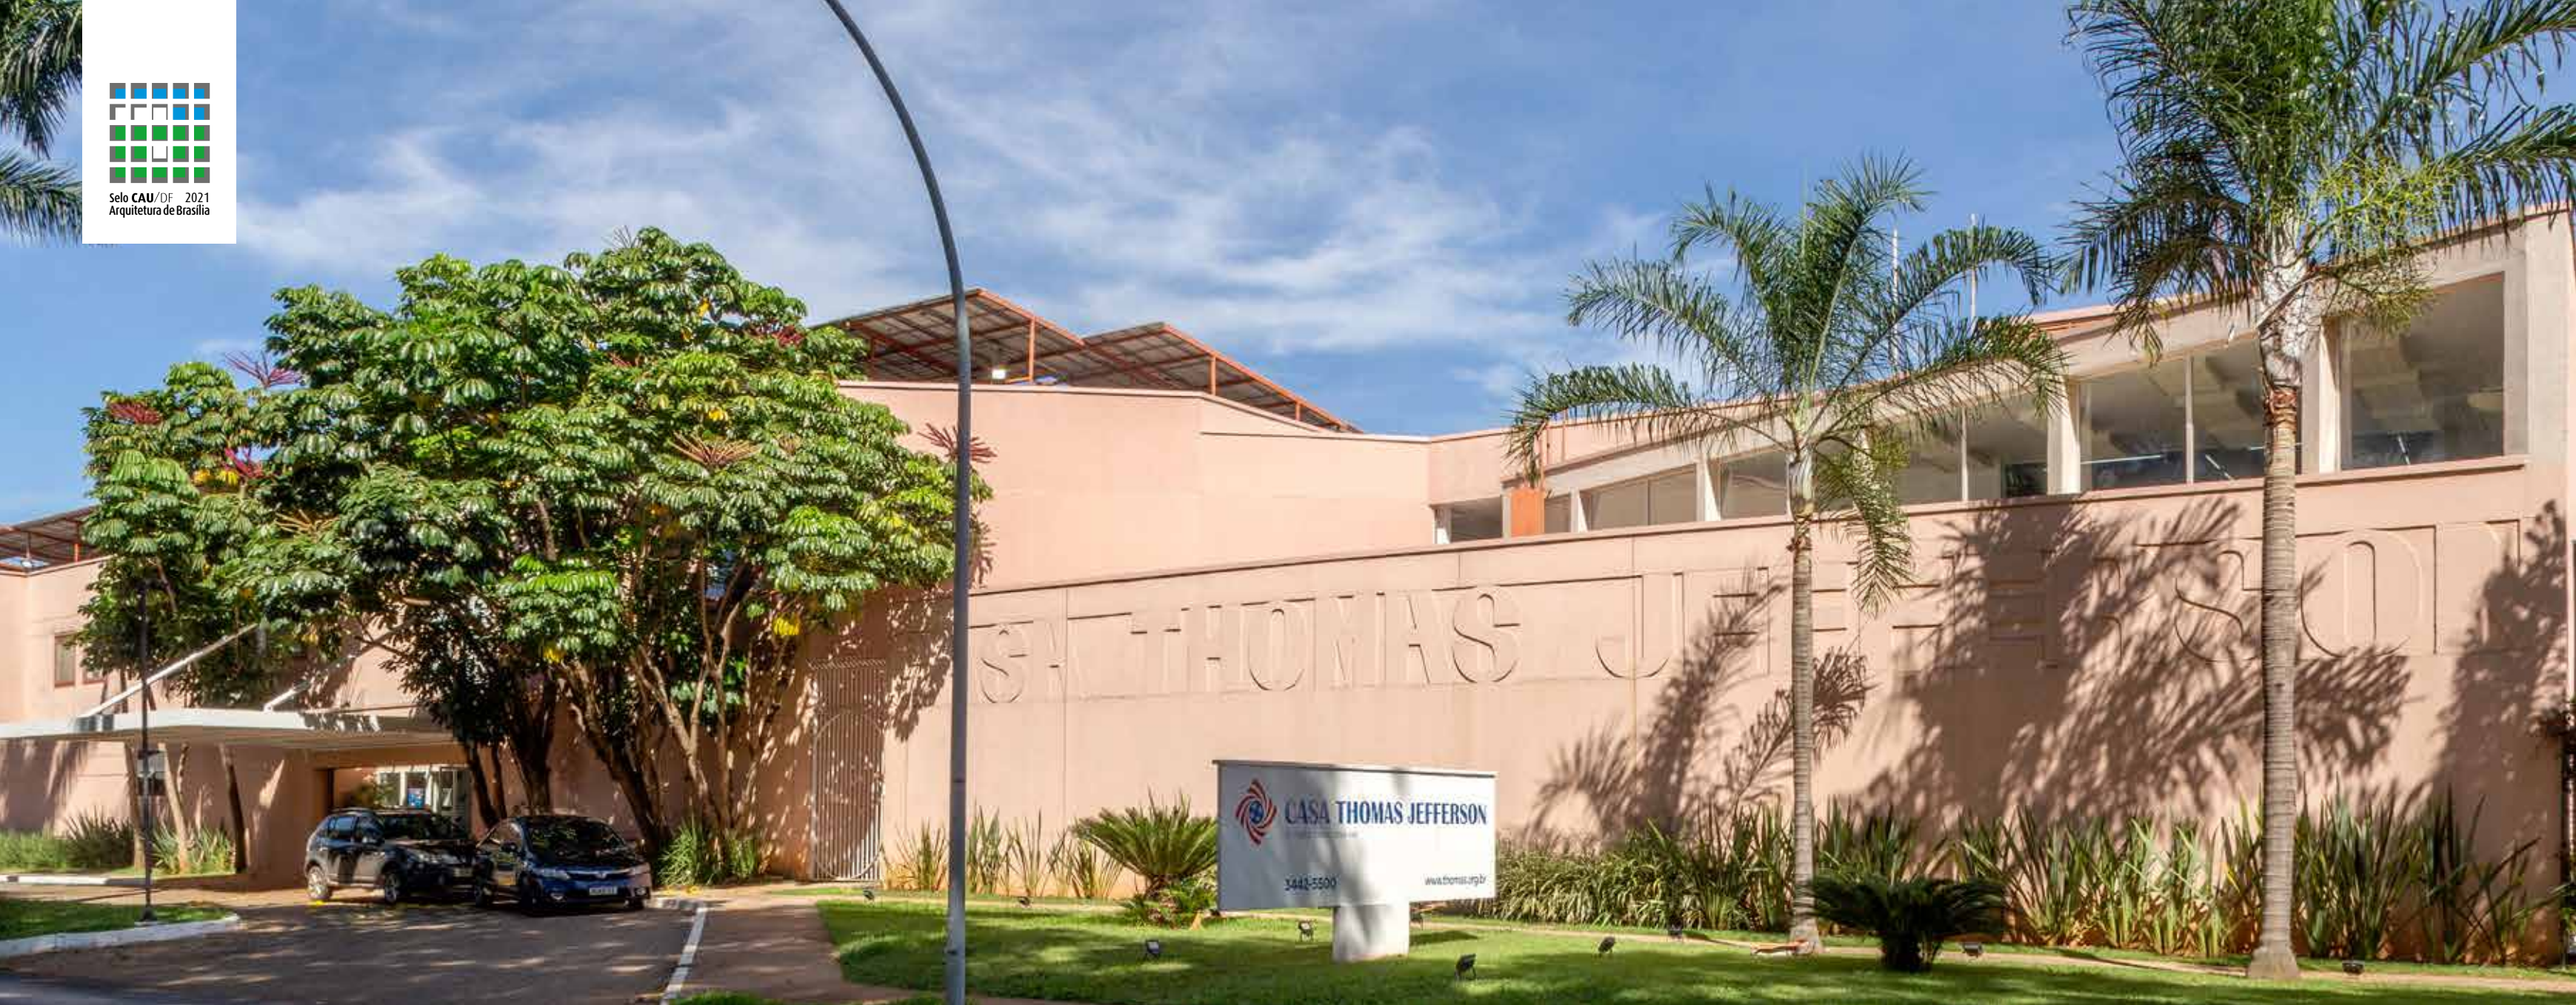
## 6º SELO: CASA THOMAS JEFFERSON

- Aspectos positivos:
- Harmonia estética e conservação de materiais originais na área comum;
  - Jardins em ótimo estado de cuidado e manutenção;
  - Destaca-se o cuidado em utilizar os muxarabis seguindo o padrão original nas novas salas de aula.
- Aspectos negativos:
- A nova cobertura interna não segue a modulação estrutural do projeto original;
  - Uso de revestimentos dissonantes do projeto original, mesmo que de forma pontual.

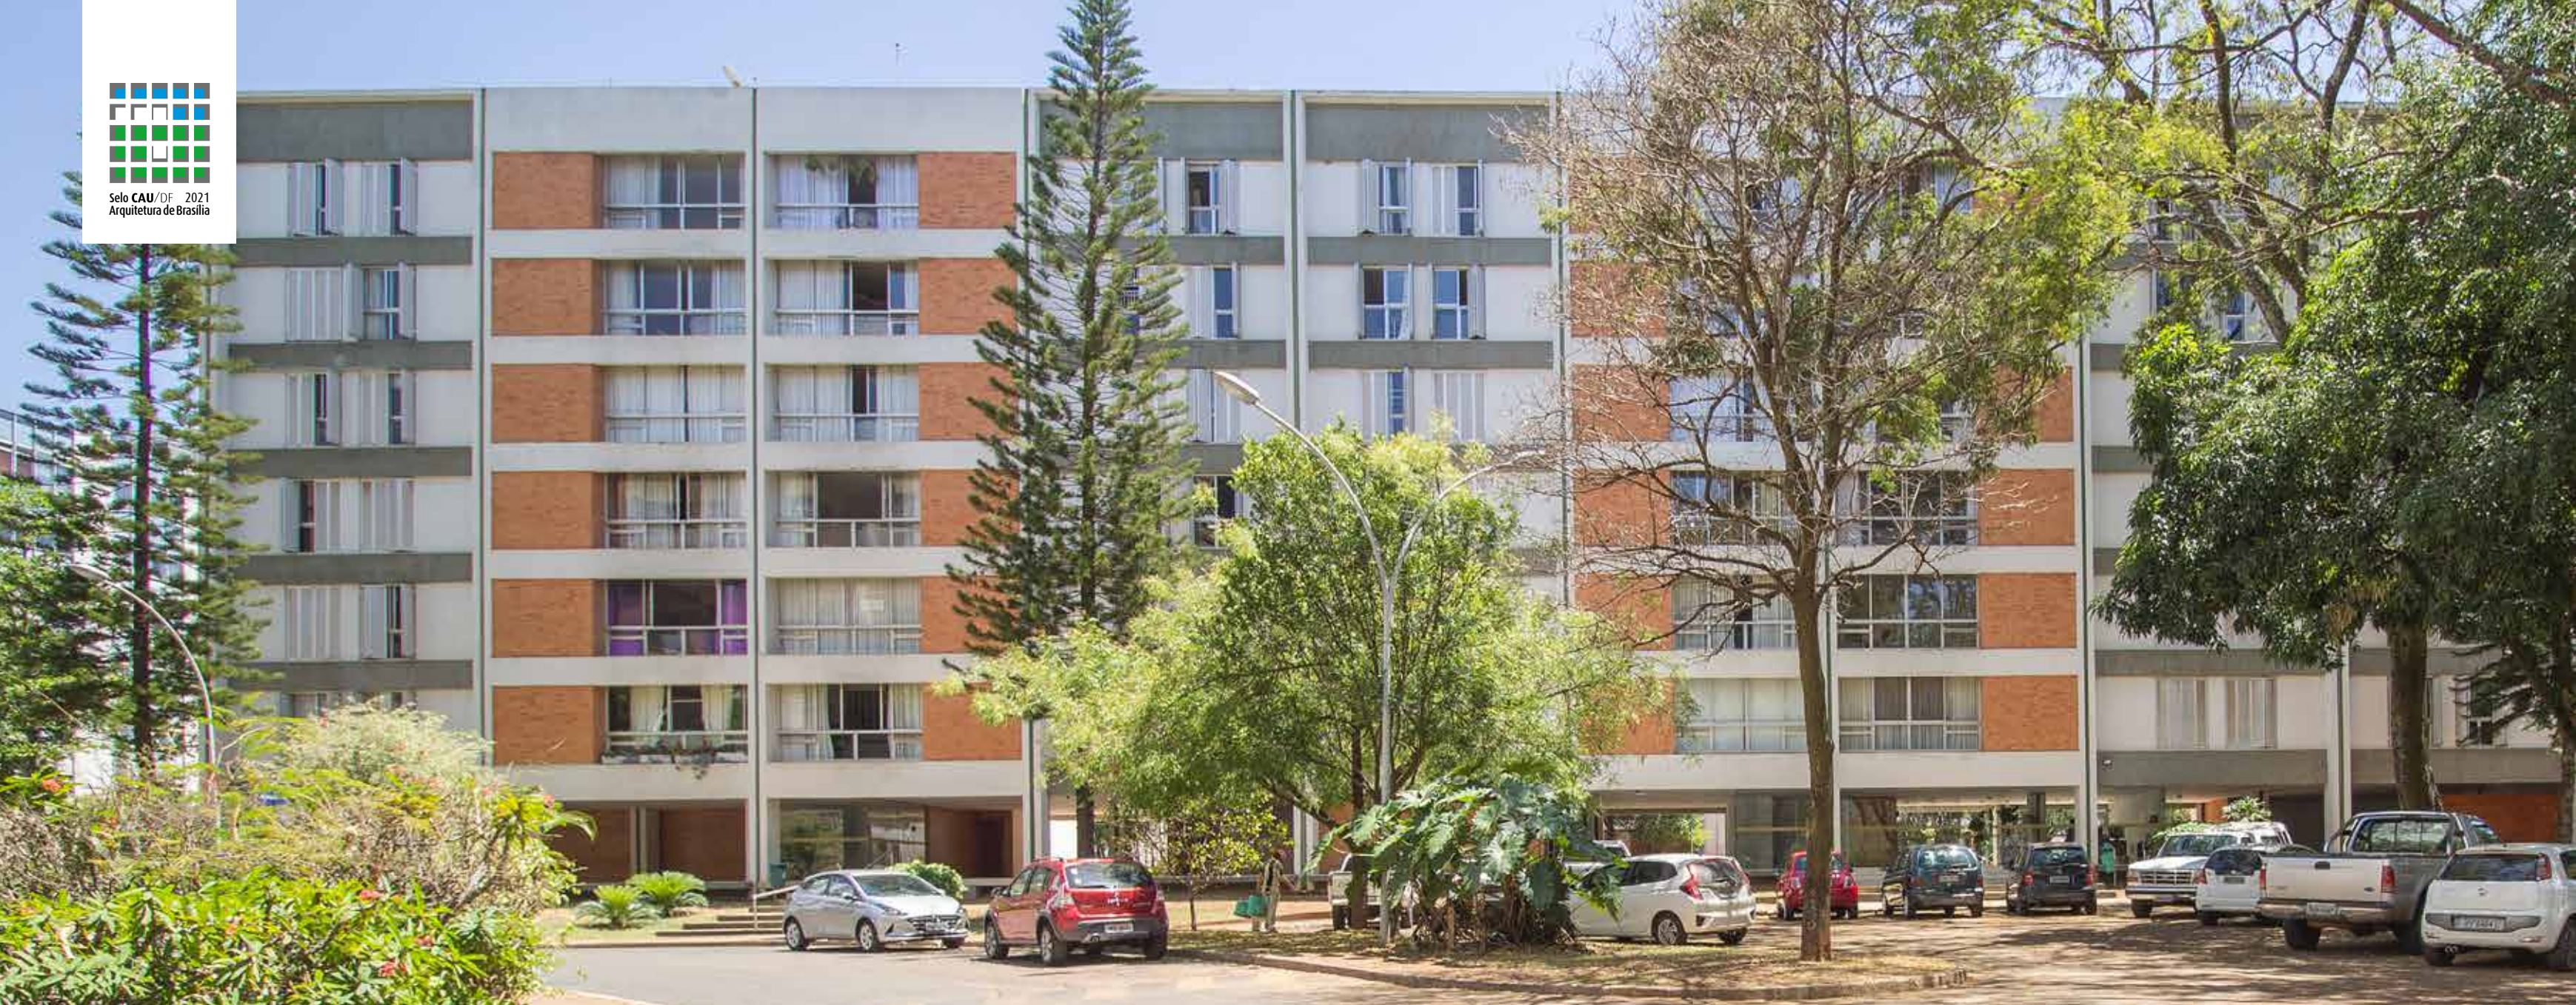
## 2º SELO: SQS 113 BLOCO H

- Há intervenção visando a acessibilidade ao edifício somente em um dos acessos. A intervenção é positiva e poderia ser replicada na outra fachada do edifício;
- Paisagismo lindeiro requer melhorias.

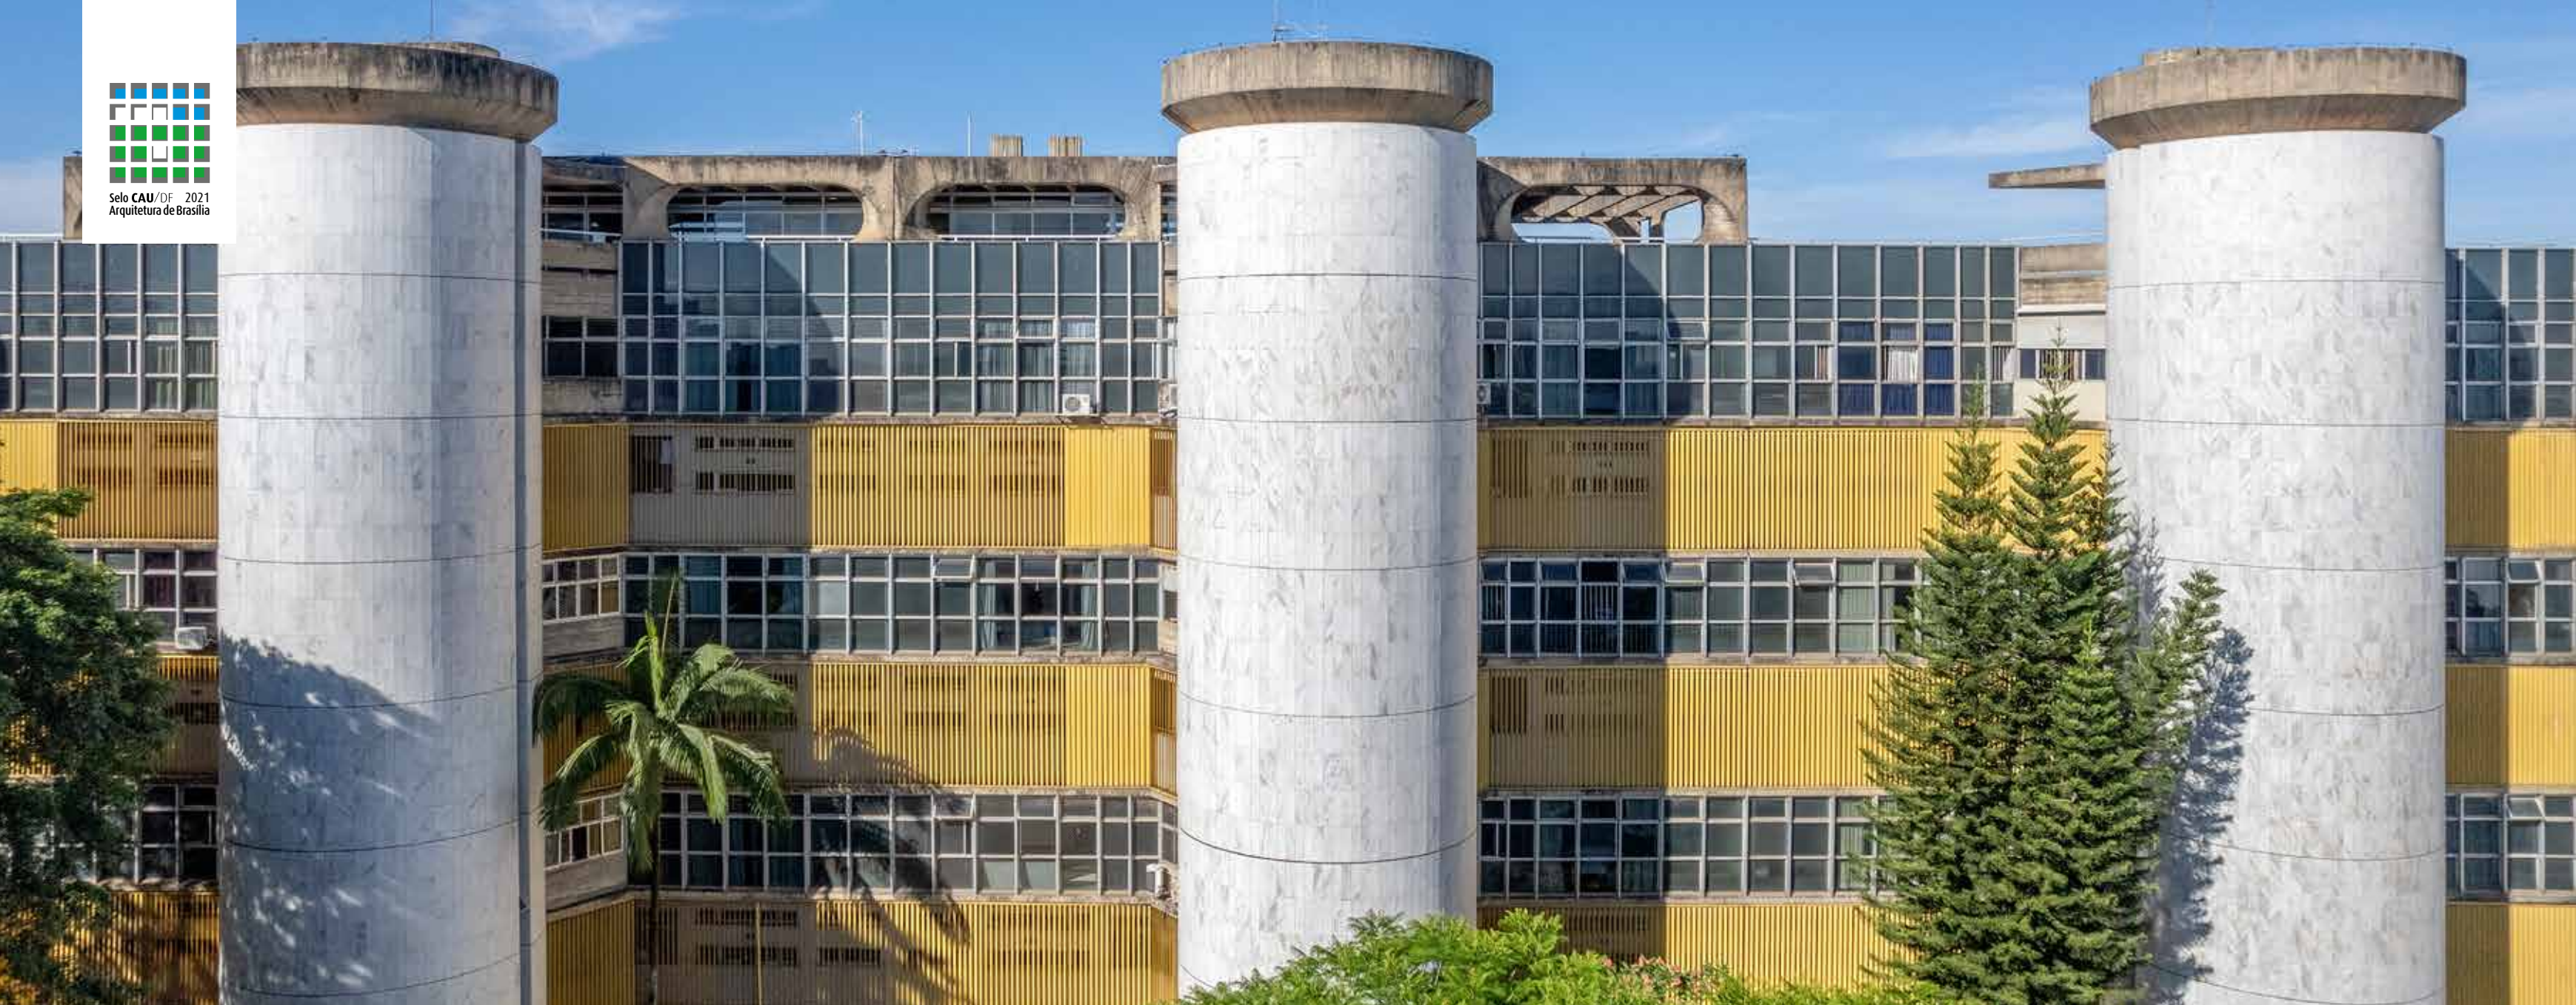
## 4º SELO: SQS 203 BLOCO G

- Aspectos positivos:
- Destaca-se a adequada manutenção do entorno imediato do edifício e a acessibilidade;
- Aspectos negativos:
- O acesso ao edifício é dificultado pela existência de cercas vivas ao redor do *pilotis*.

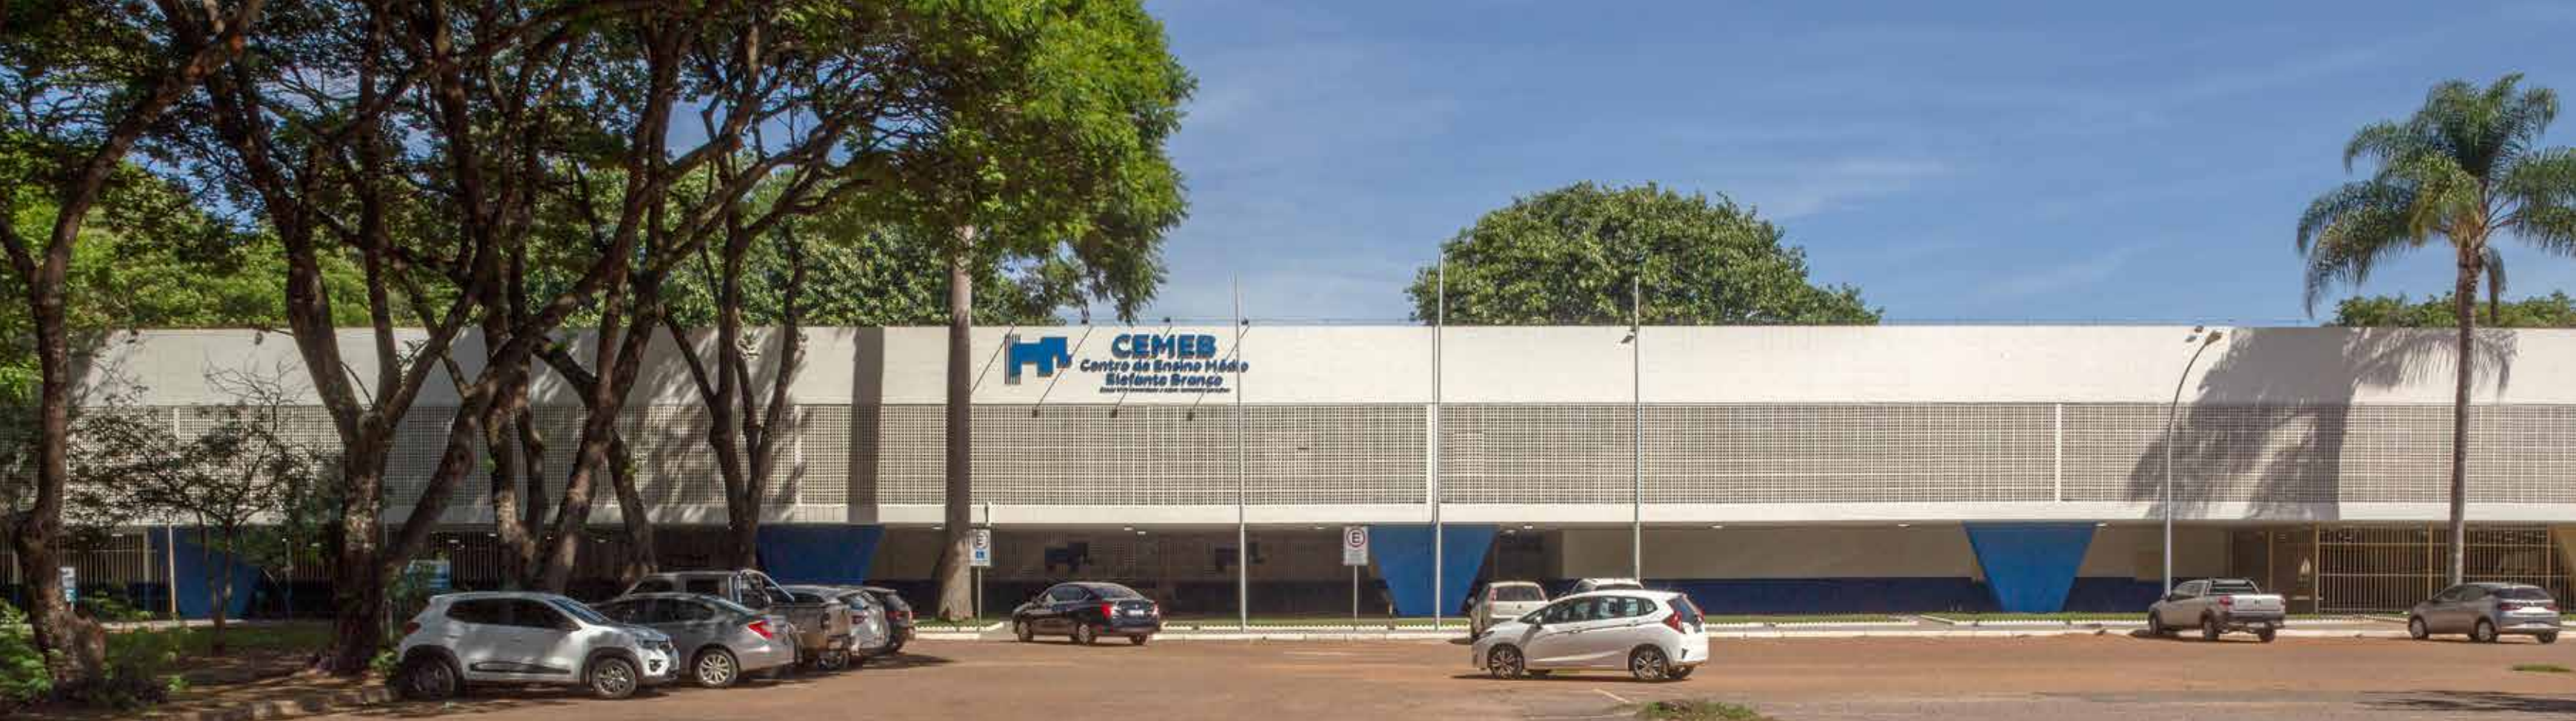
# CENTRO DE ENSINO MÉDIO ELEFANTE BRANCO

| Mobiliário fixo | ●●●●● | ▪ A escola apresenta problemas de infiltração e necessidade de manutenção dos revestimentos. São necessárias intervenções para ajustes às recomendações de acessibilidade e prevenção de acidentes e incêndios.* |

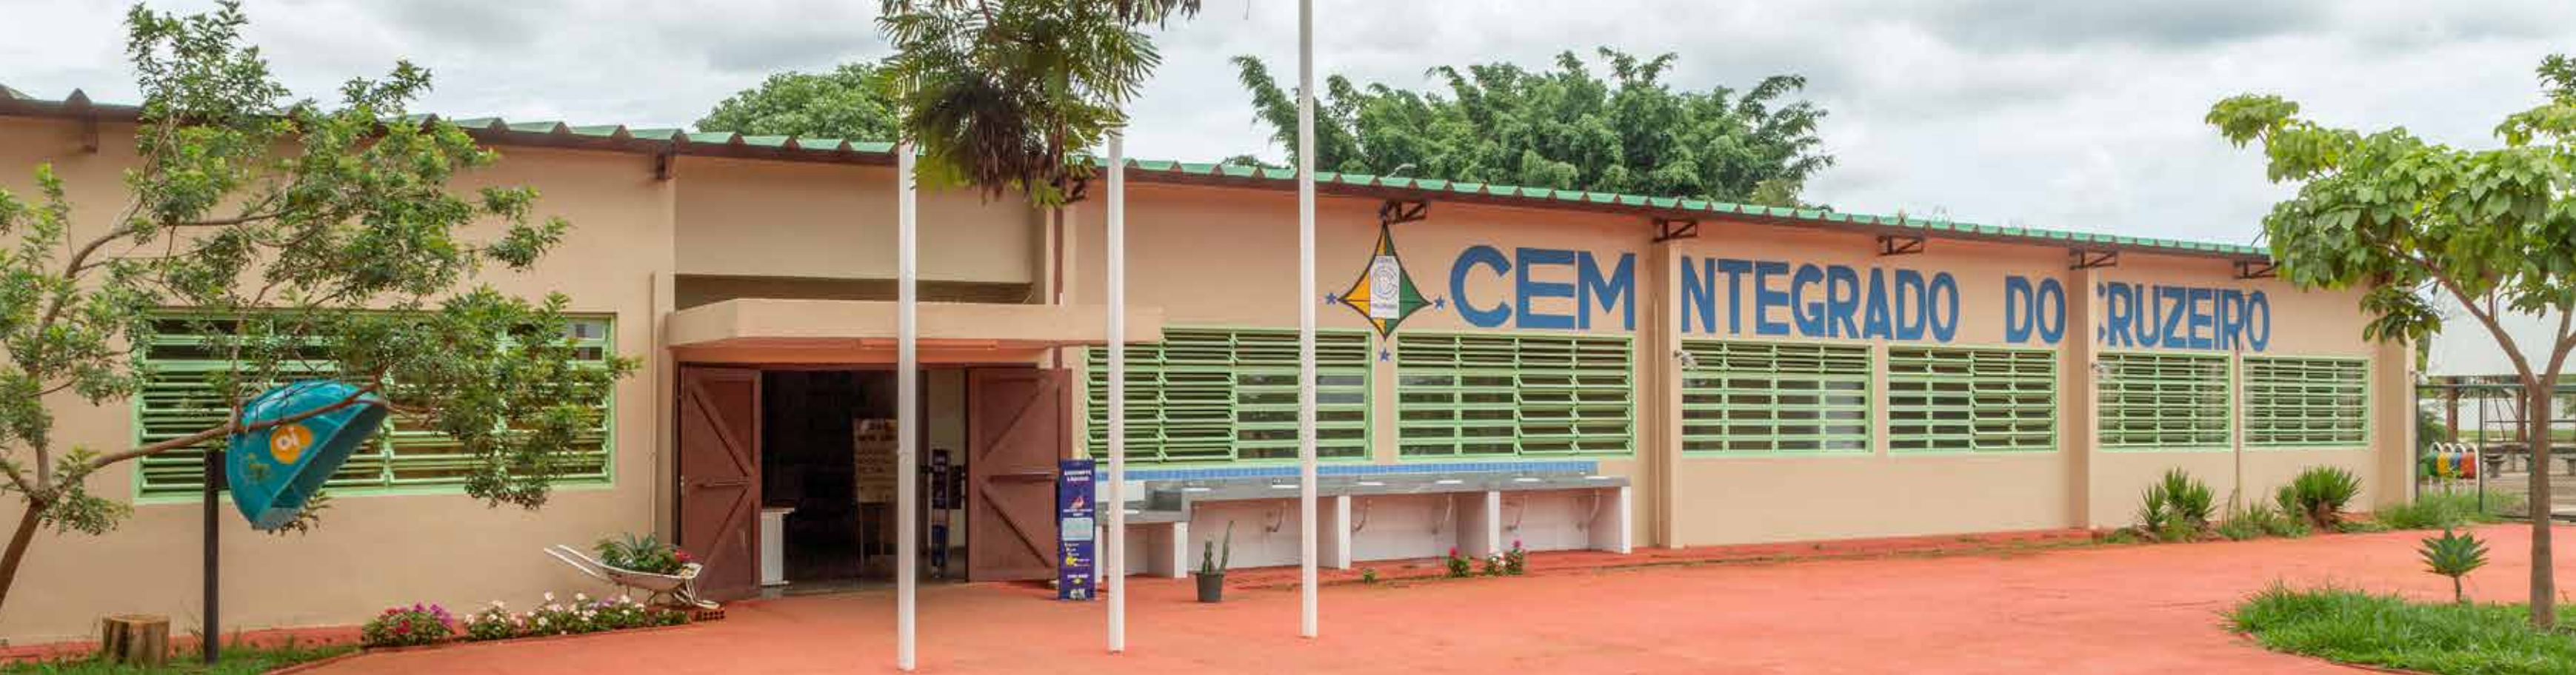
# CENTRO DE ENSINO MÉDIO INTEGRADO DO CRUZEIRO

- Aspectos positivos:
- Conservação da forma original na área comum;
  - Piso original em granitina preservado, em partes.
- Aspectos negativos:
- Internamente, observa-se também a aplicação de pintura verde, cinza e vermelha, prejudicando a leitura original do projeto;
  - Alguns materiais originais utilizados no projeto, como pastilhas, foram pintados;
  - Observa-se o cuidado com as instalações elétricas, porém estas poderiam ser feitas de forma mais discreta (mesma cor do forro/teto, por exemplo);
  - A escola necessita de manutenção e limpeza de suas instalações elétricas, hidráulicas e infraestrutura.
