Selo **CAU**/DF  
Arquitetura de Brasília

Anuário da edição 2021

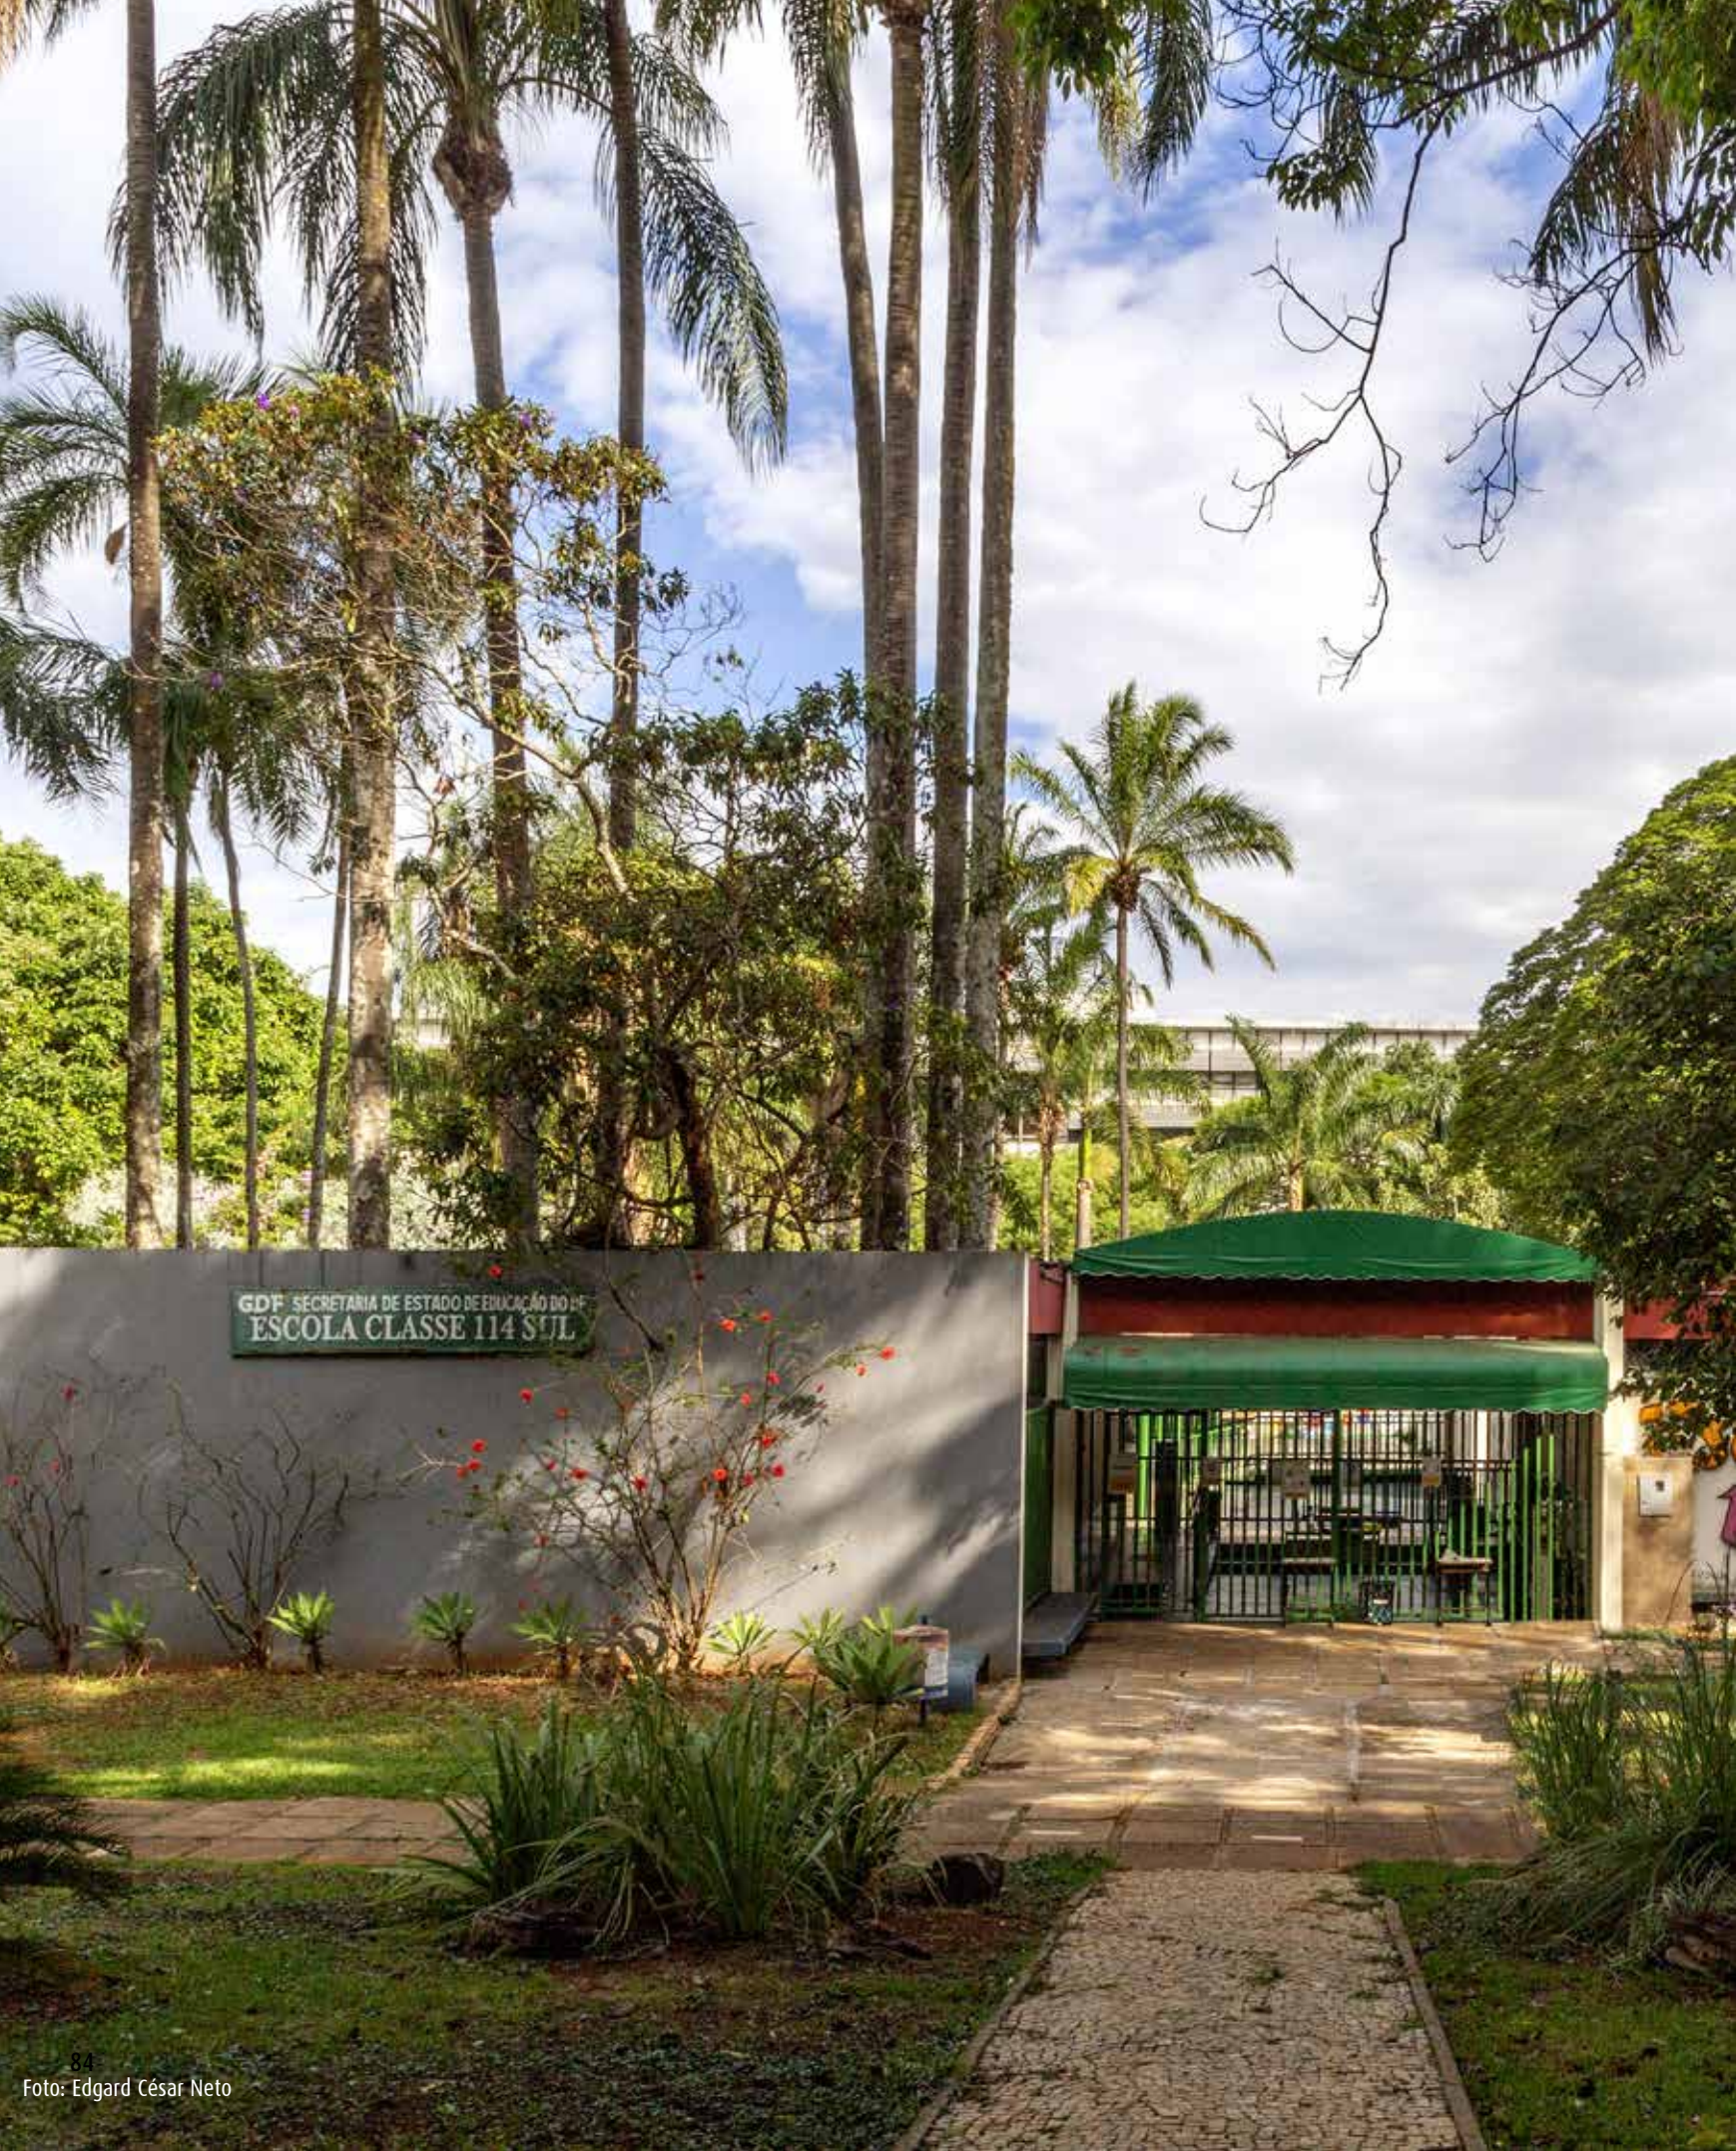
- Aspectos positivos:
- Conservação da forma original na área comum;
  - Piso original em granitina preservado, em partes.
- Aspectos negativos:
- Internamente, observa-se também a aplicação de pintura verde, cinza e vermelha, prejudicando a leitura original do projeto;
  - Alguns materiais originais utilizados no projeto, como pastilhas, foram pintados;
  - Observa-se o cuidado com as instalações elétricas, porém estas poderiam ser feitas de forma mais discreta (mesma cor do forro/teto, por exemplo);
  - A escola necessita de manutenção e limpeza de suas instalações elétricas, hidráulicas e infraestrutura.

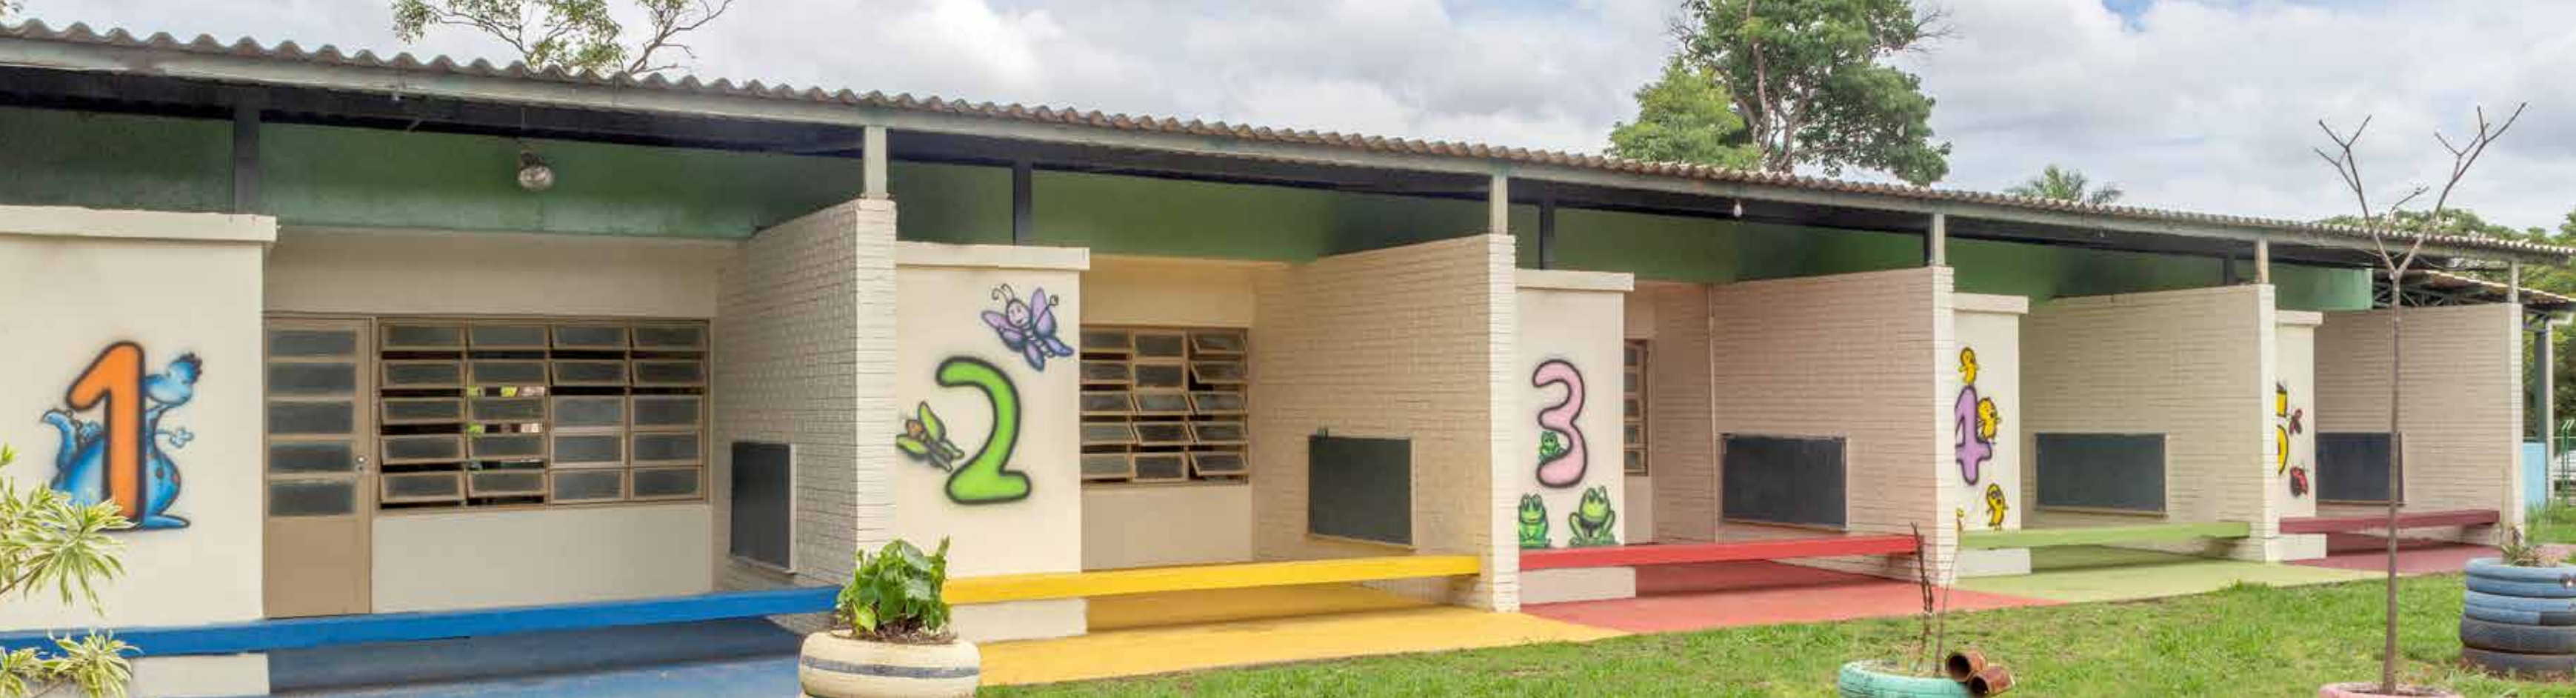
# JARDIM DE INFÂNCIA DO CRUZEIRO

| Mobiliário fixo | ●○○○○ | ▪ Apesar de notável o esforço da gestão, a estrutura da escola como um todo requer manutenção e reparos. |

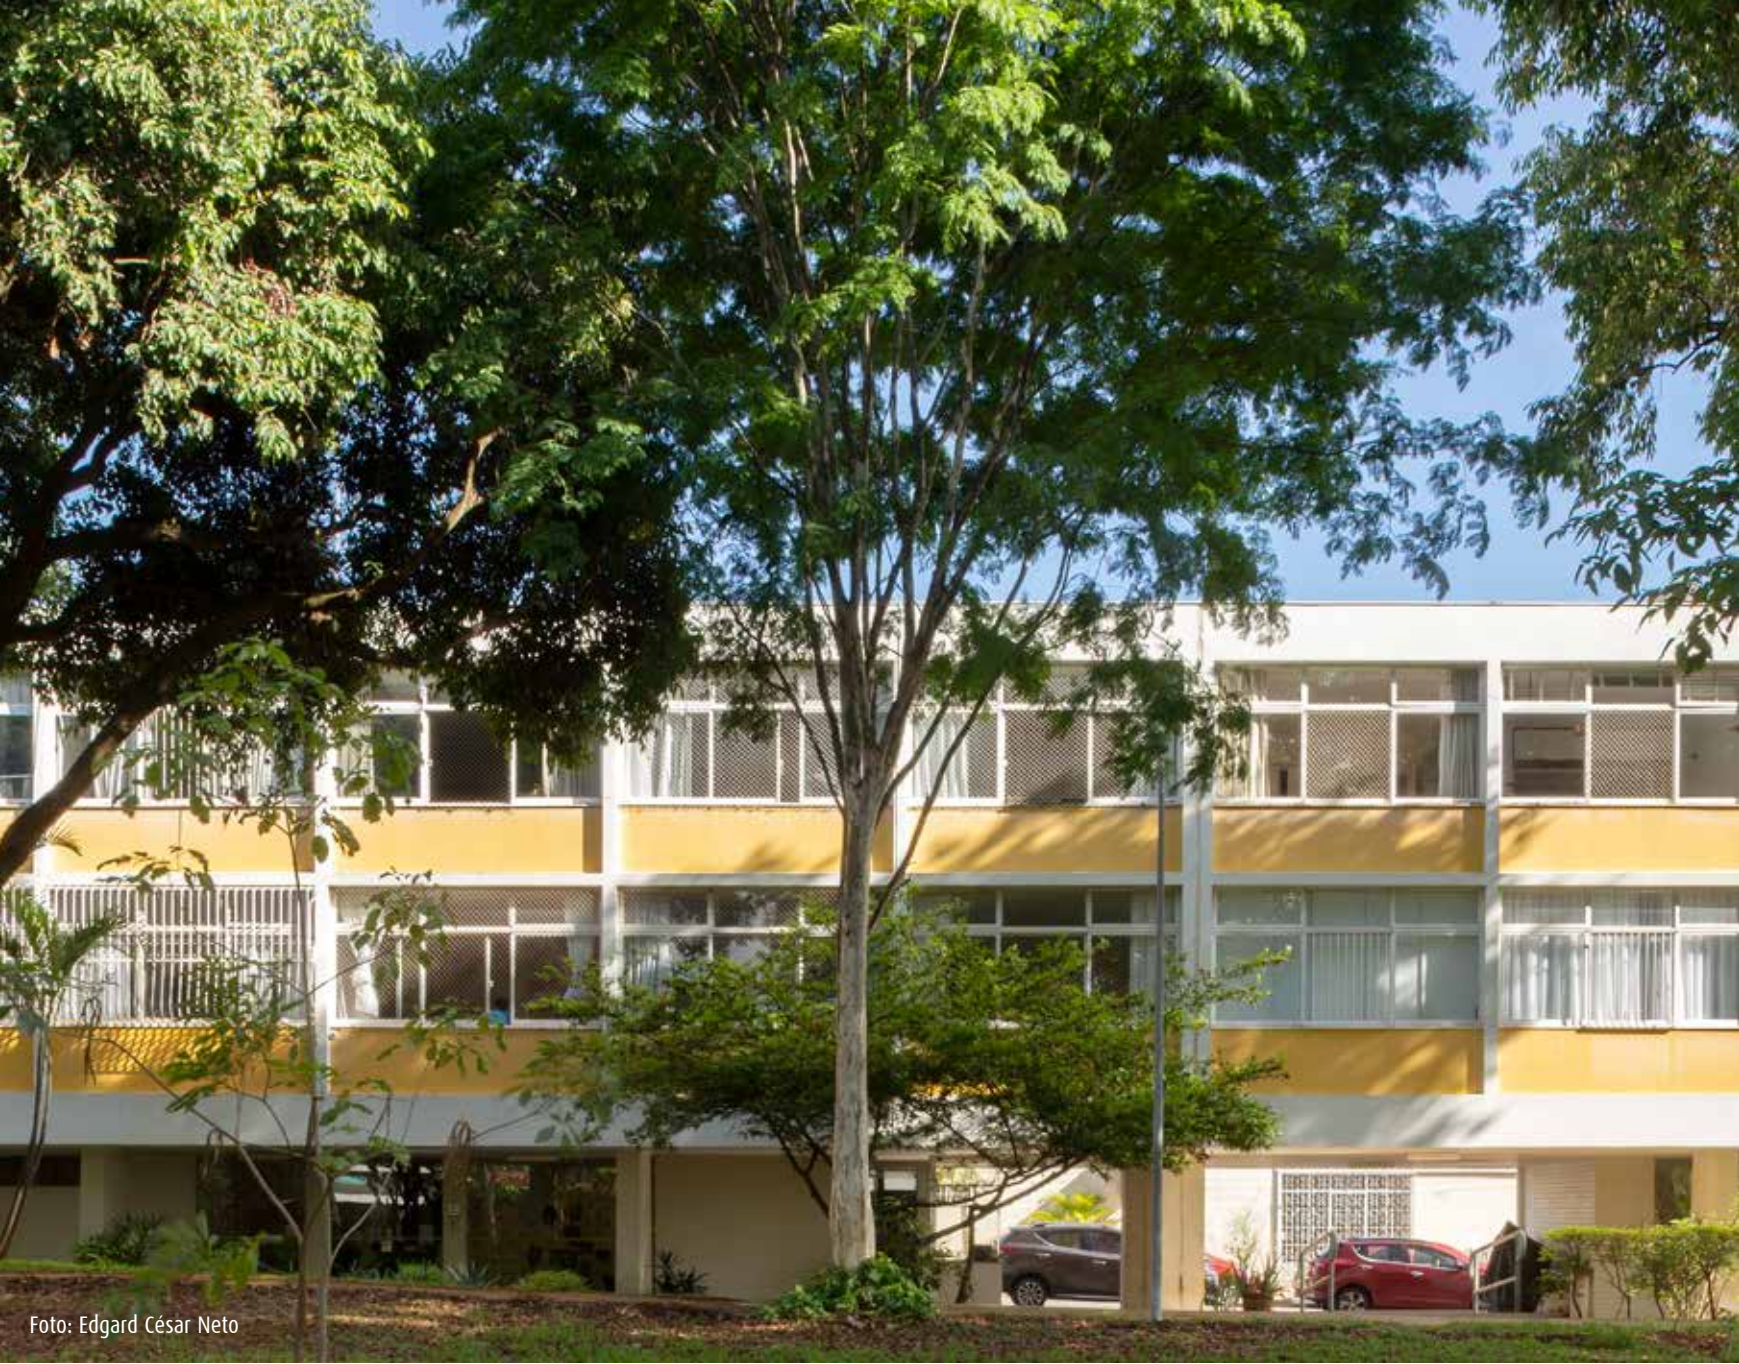
SQS 313 BLOCO K

- Aspectos positivos:
- O edifício mantém a arquitetura original, com a preservação dos materiais das fachadas frontal e posterior;
  - Esquadrias, aberturas e estruturais originais encontram-se preservadas.
- Aspectos negativos:
- Harmonia da fachada prejudicada pela instalação de (poucos) cabeamentos;
  - Uso de grades sem padronização em algumas janelas, prejudicando a harmonia do todo;
  - As fachadas requerem manutenção e reparos (pintura descascando em alguns trechos).

- Aspectos positivos:
- Verificou-se a preservação dos materiais originais em alguns pontos do *Pilotis* – em especial no interior das guaritas de acesso, em suas escadas e azulejos;
  - O piso original em granitina encontra-se bem preservado.
- Aspectos negativos:
- O fulget e a litocerâmica presentes no *Pilotis* foram pintados de branco, o que cria uma dissonância com a materialidade/leitura do projeto arquitetônico original;
  - As portarias estão sendo usadas também como bicicletários, prejudicando a harmonia do espaço;
  - Tubulações expostas nos *pilotis*;
  - Portaria externa com aspectos divergentes com a arquitetura original, inclusive no que compete ao revestimento;
  - Alguns mobiliários não-permanentes podem obstruir a passagem de pedestres sob o *Pilotis*.
