Selo **CAU/DF**
Arquitetura de Brasília

Anuário da edição 2023

1º SELO: HOSPITAL SARAH CENTRO

2º SELO: SQS 213 BLOCO D

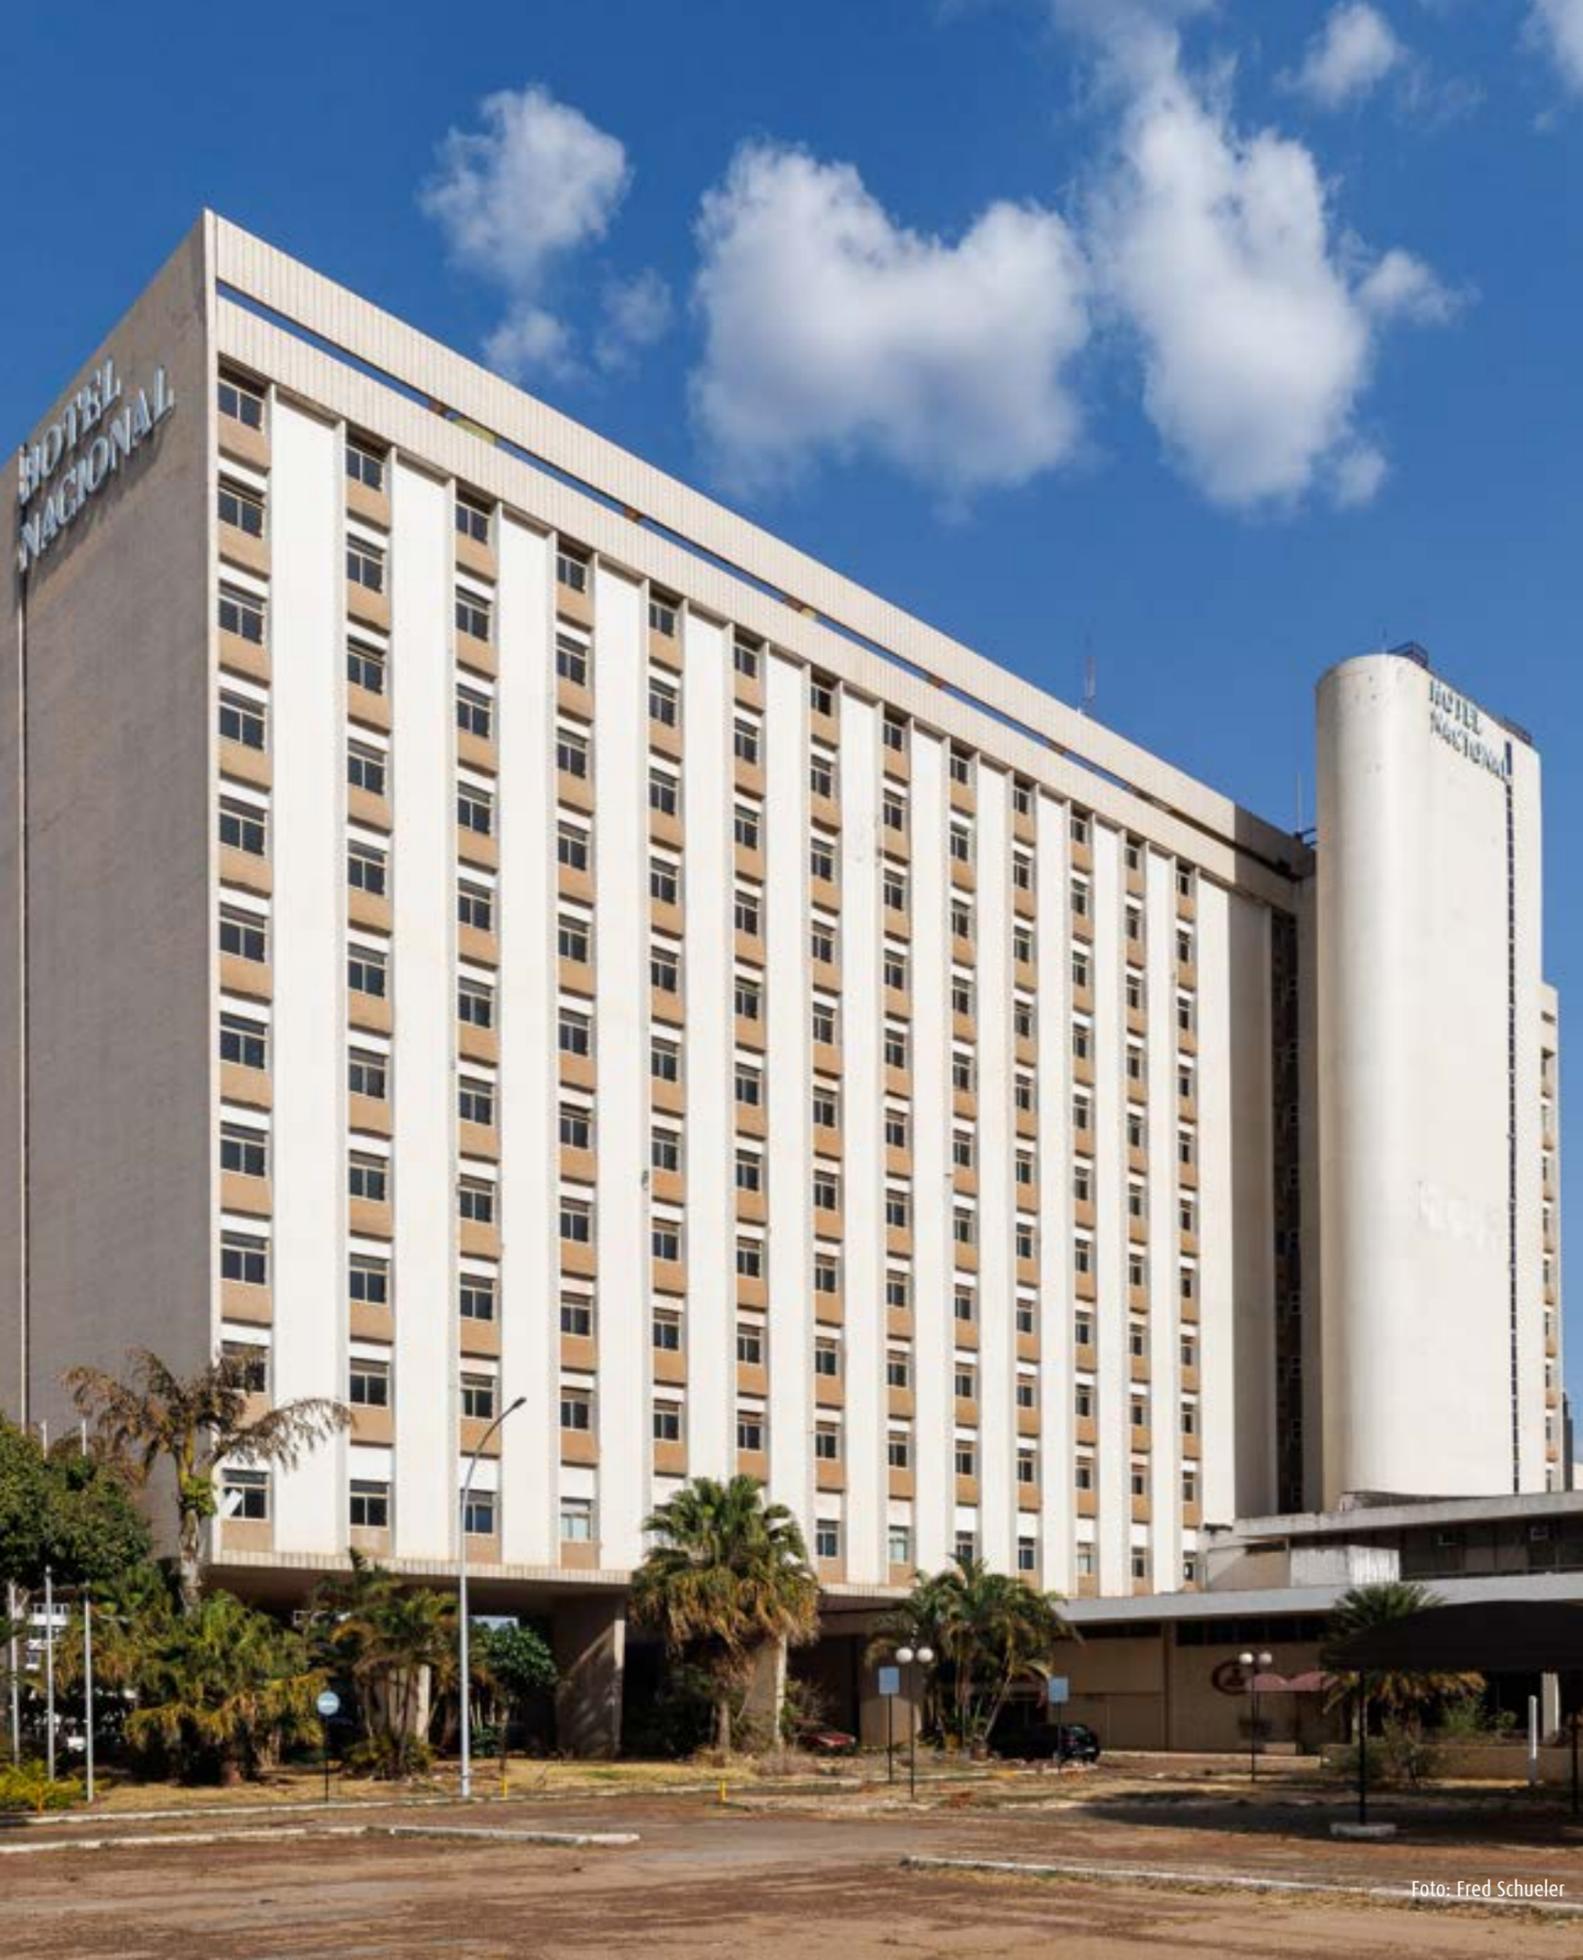
Fachadas

- Inexistência de rampas e corrimãos em conformidade com os parâmetros de acessibilidade universal;
- O acesso ao edifício é dificultado devido às calçadas estreitas;
- Foram adicionadas luminárias que diferem do projeto original e prejudicam a fachada;
- O jardim que marca as imediações do edifício requer manutenção.

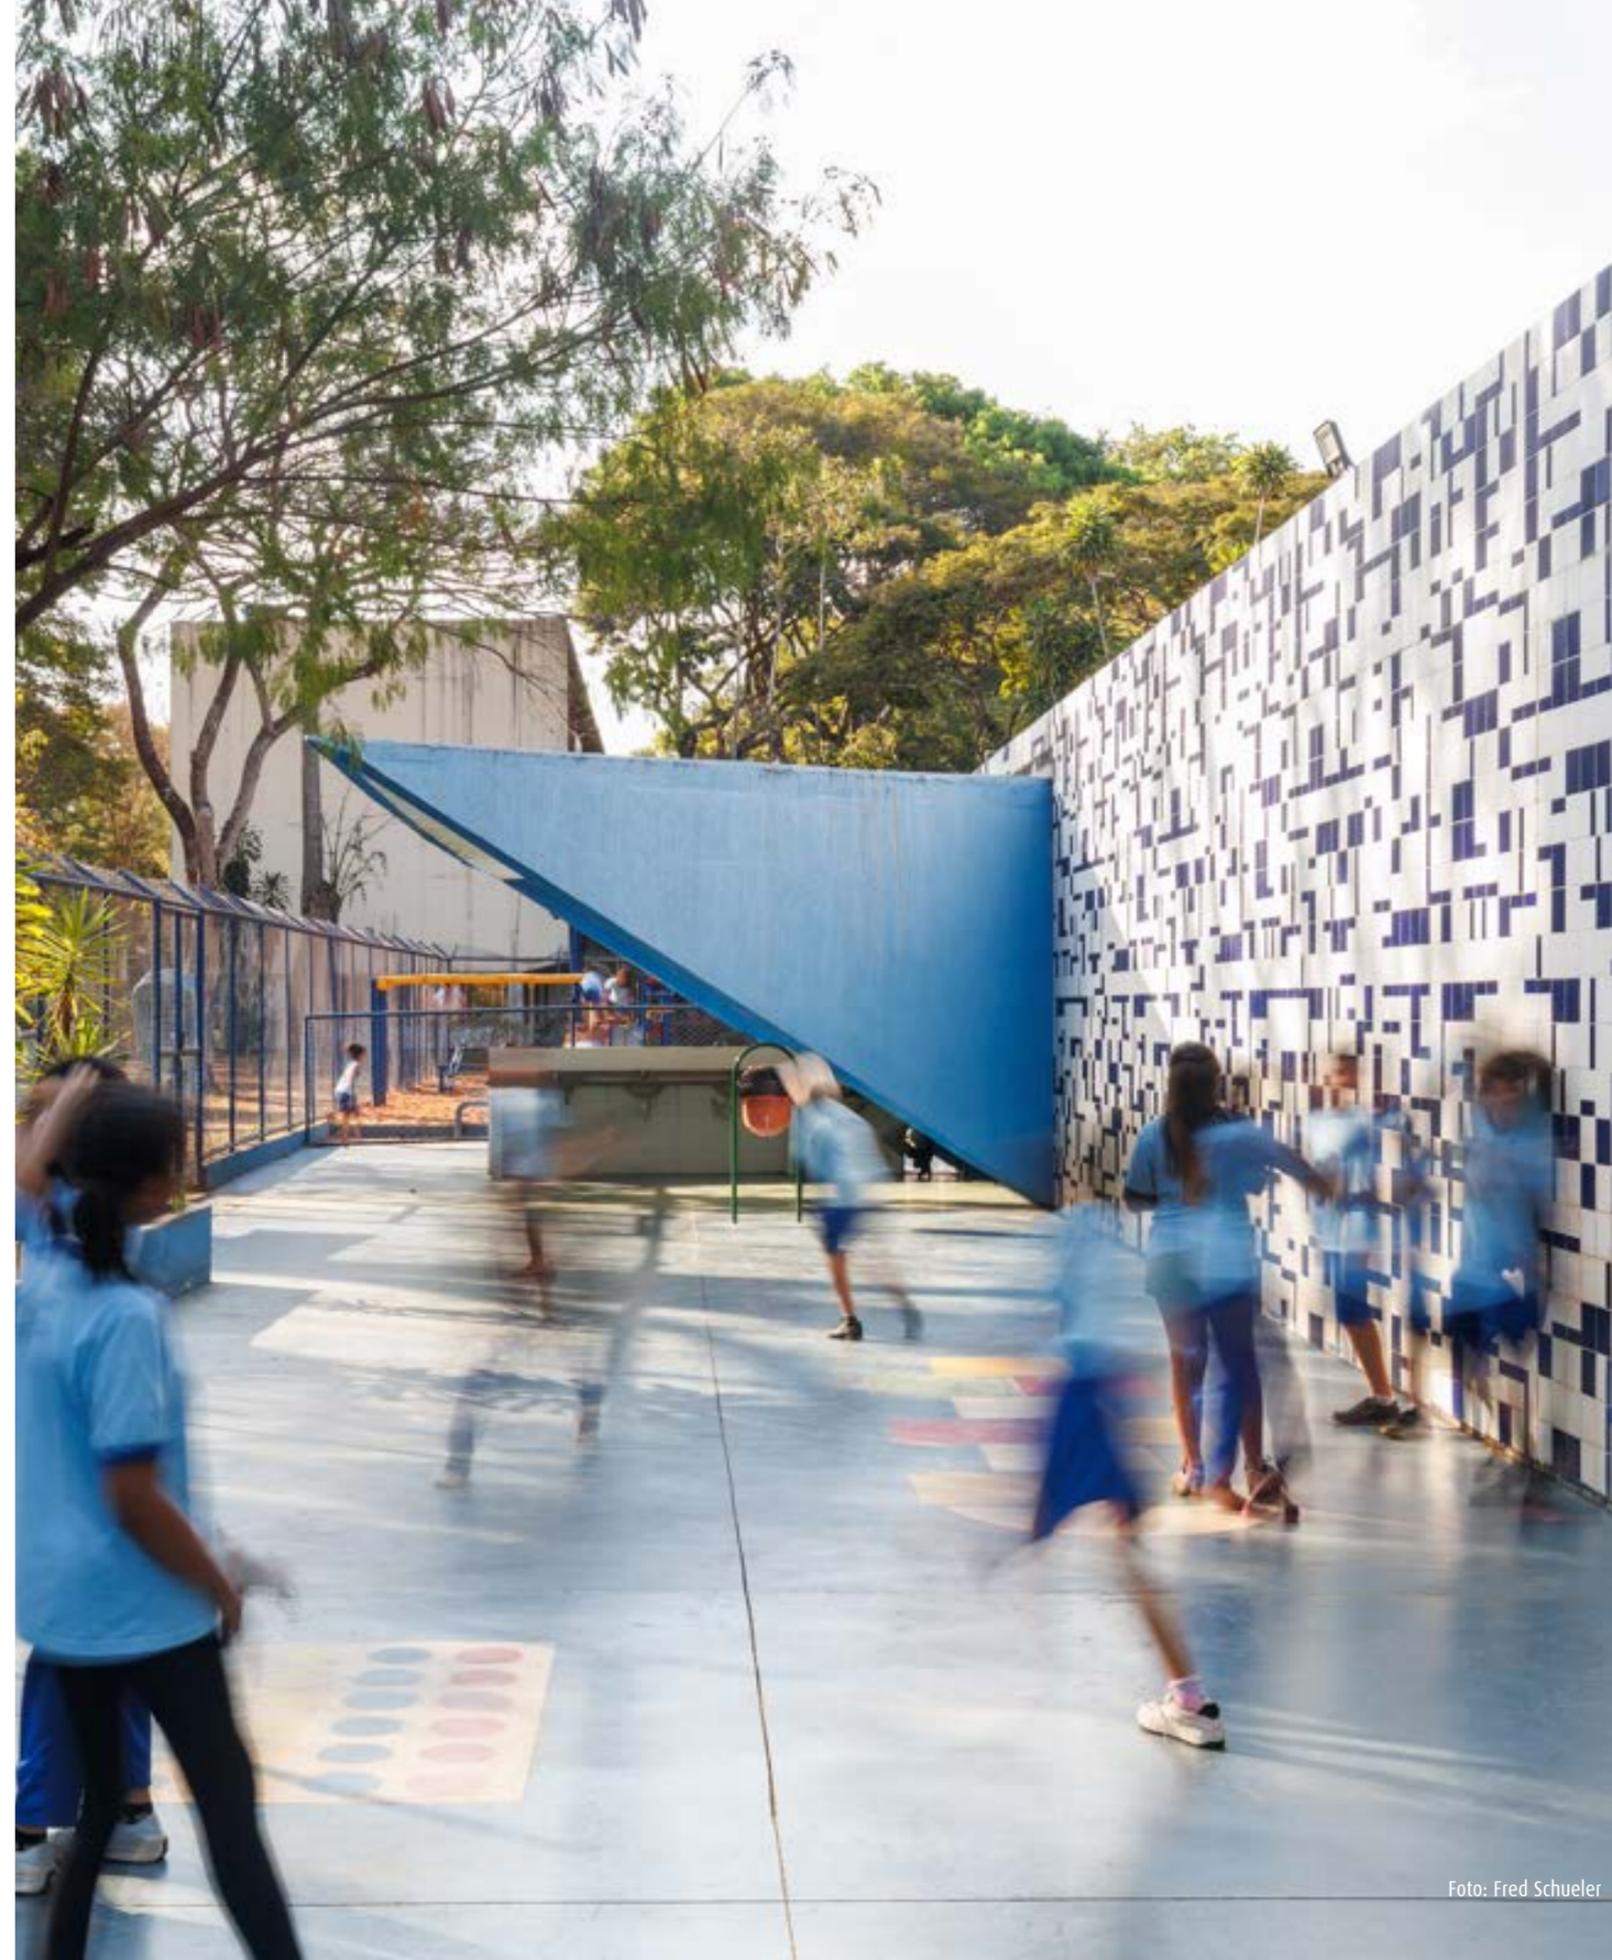
- A criação de um lavatório na entrada da escola, embora compreensível tendo em mente o contexto da pandemia, prejudica a harmonia de volumes do projeto original. Essa poderia ser feita de maneira mais respeitosa e discreta.

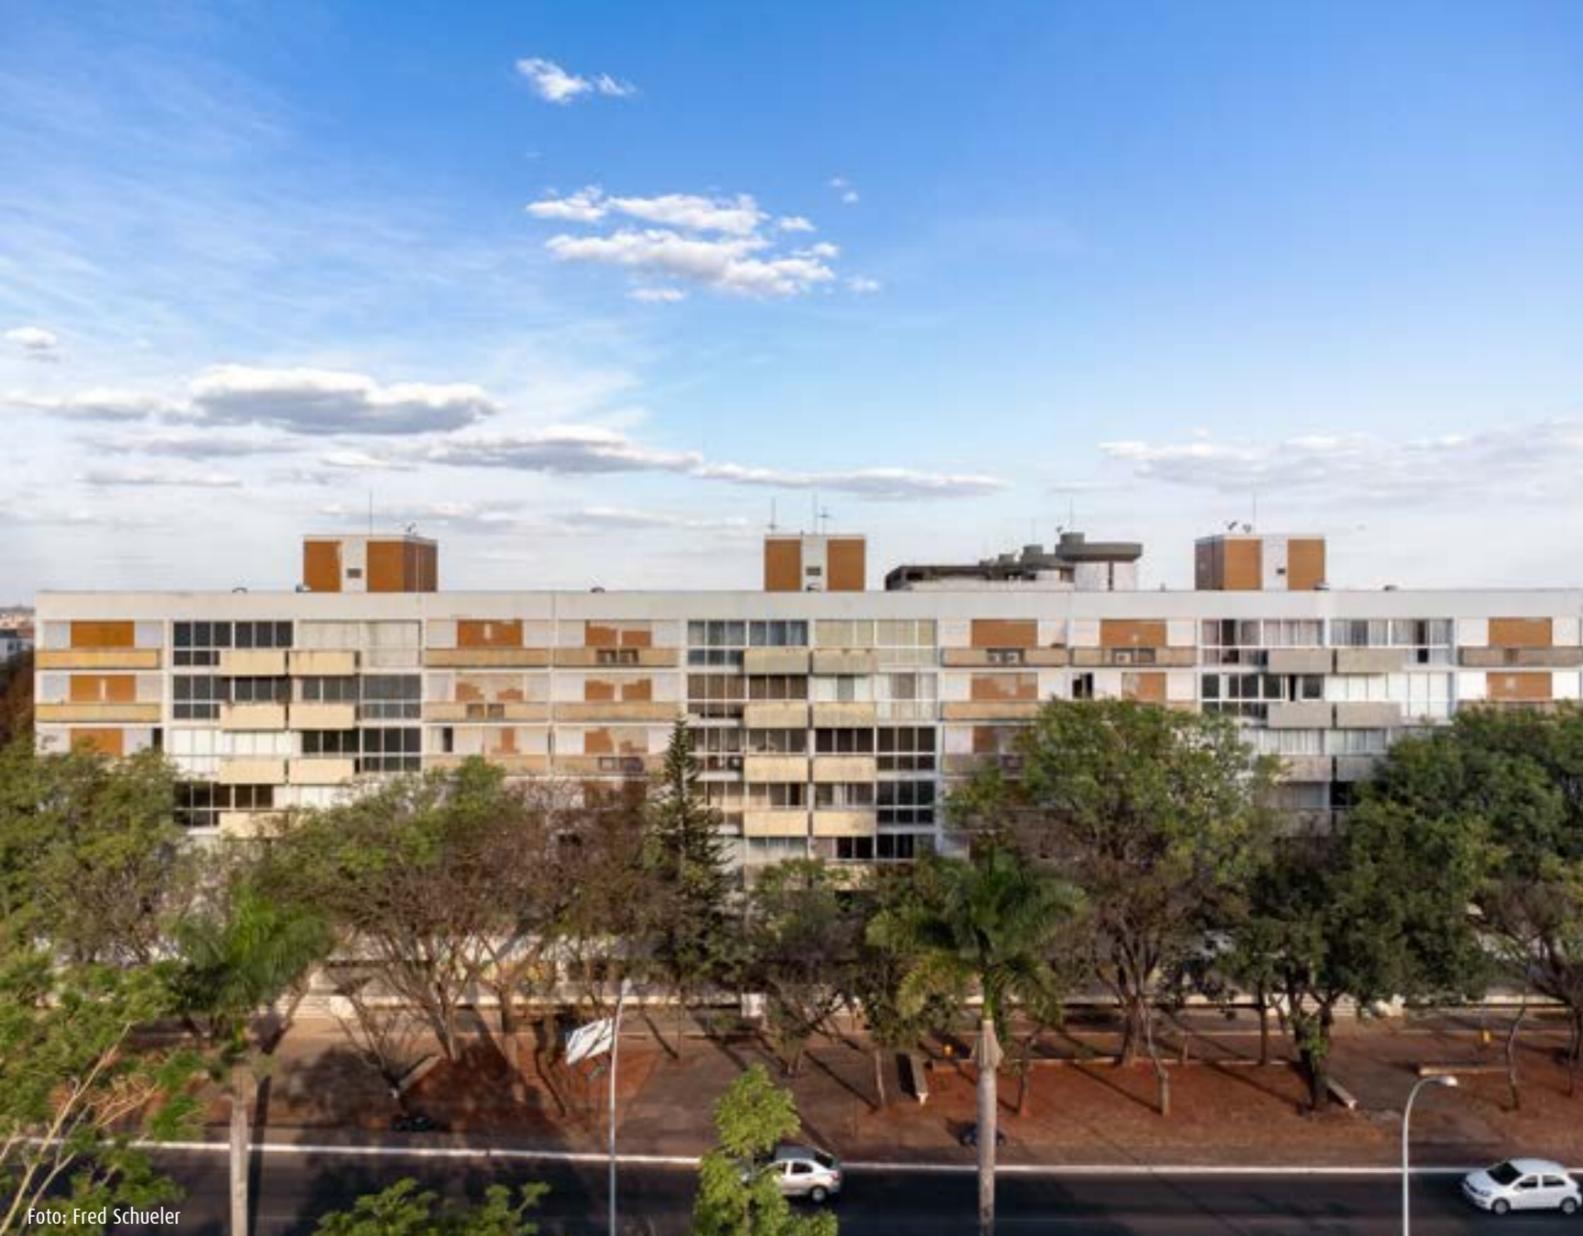
SQS 203 BLOCO H

Aspectos negativos:

- Inexistem rampas de acesso ao edifício dentro da norma NBR 9050.

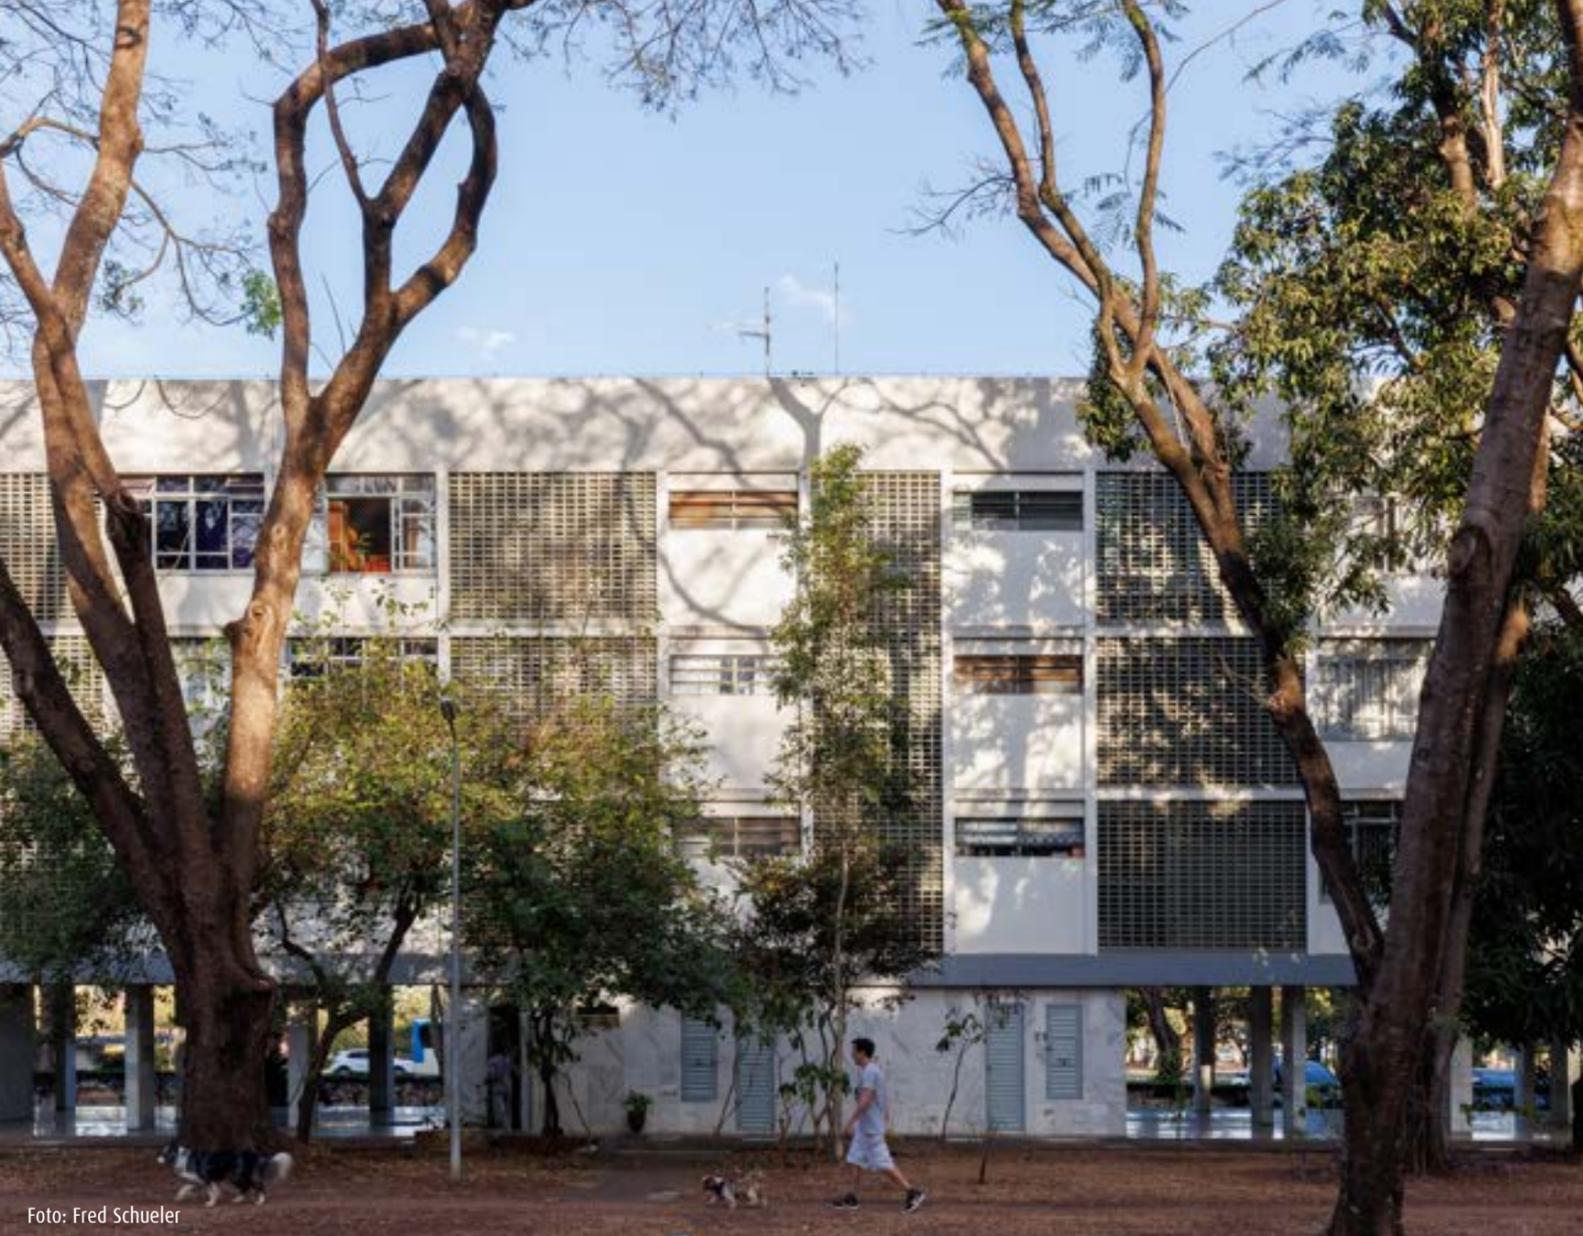
SQS 403 BLOCO N

Aspectos negativos:

- Desvirtuamento das linhas arquitetônicas originais com frisos no forro e alterações de revestimento nos pilares, guarita e portarias;
- Fiações e tubulações estão expostos;
- O piso está rachado, em partes, o que prejudica a harmonia do projeto.

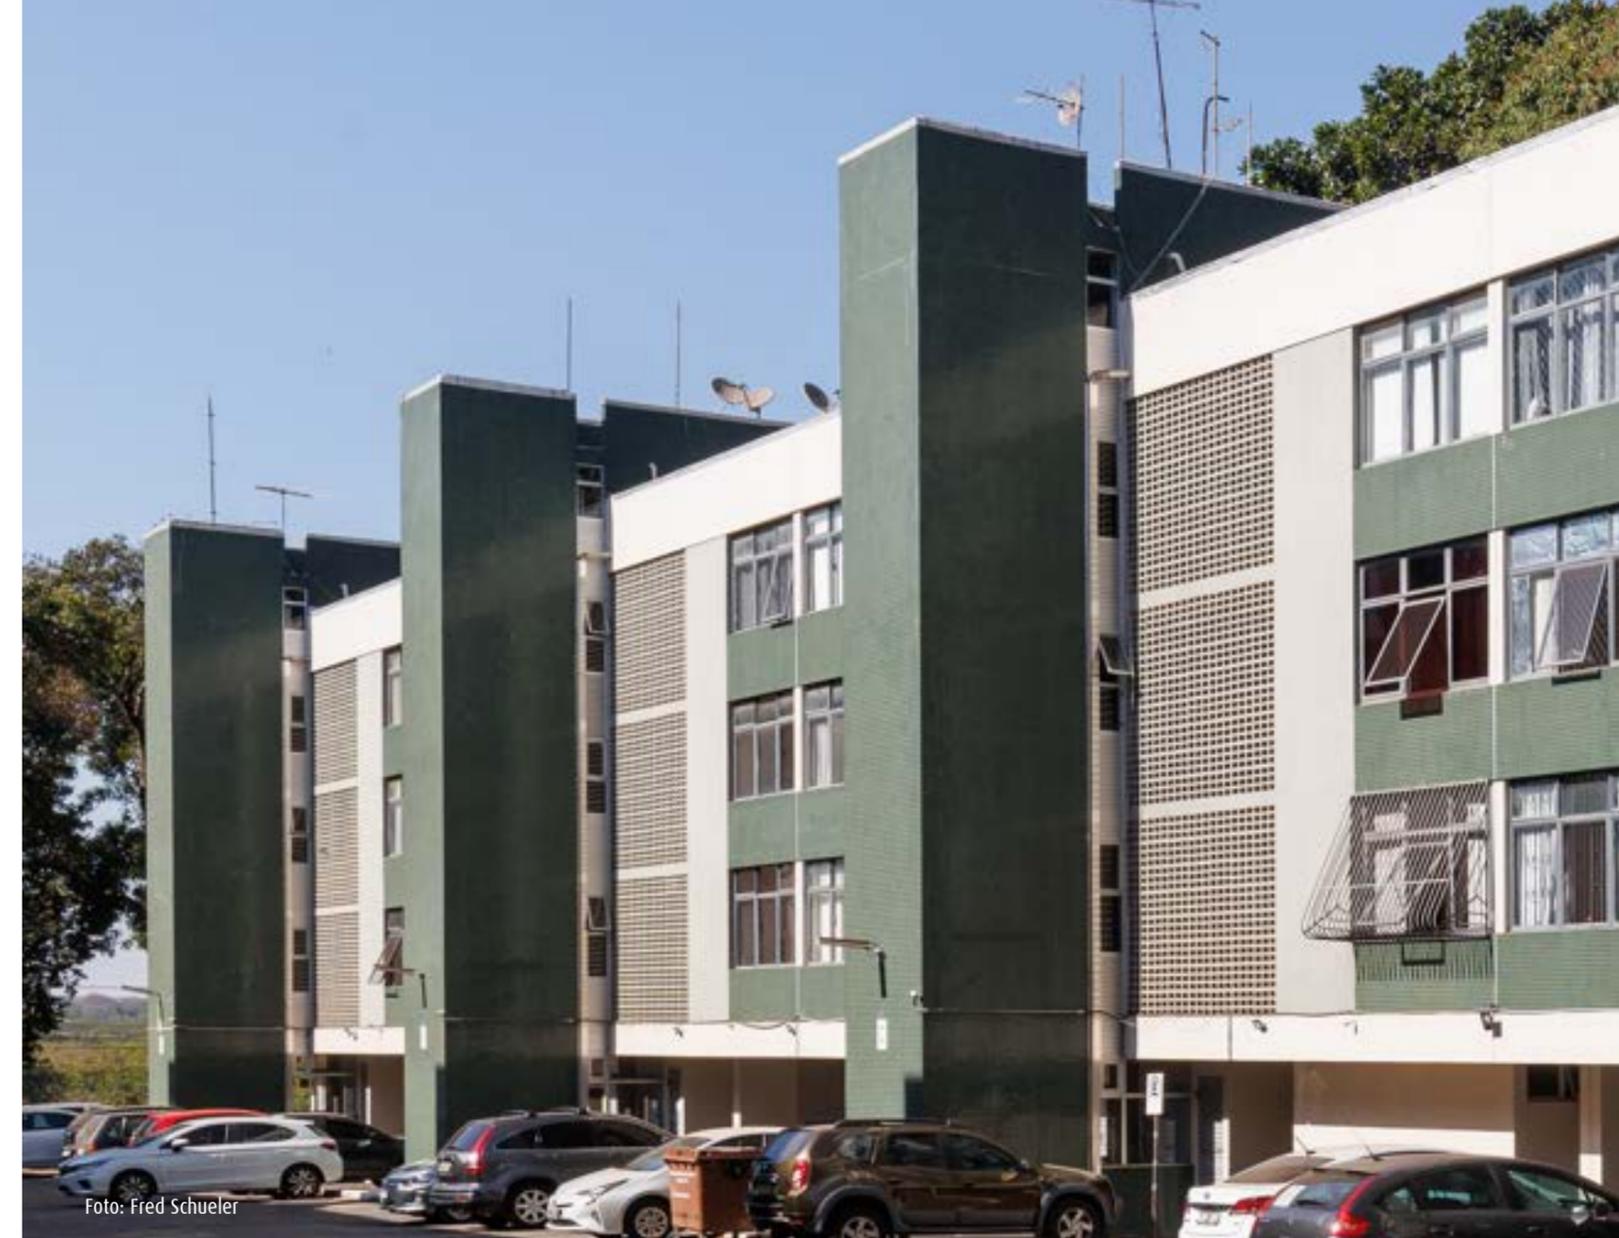
- A modificação dos revestimentos das paredes e pilares prejudicou a leitura do conjunto de materiais original;
- Apesar do piso ser original, existem locais em que o revestimento foi substituído por outro material;
- Em geral, se faz necessária a manutenção da área.

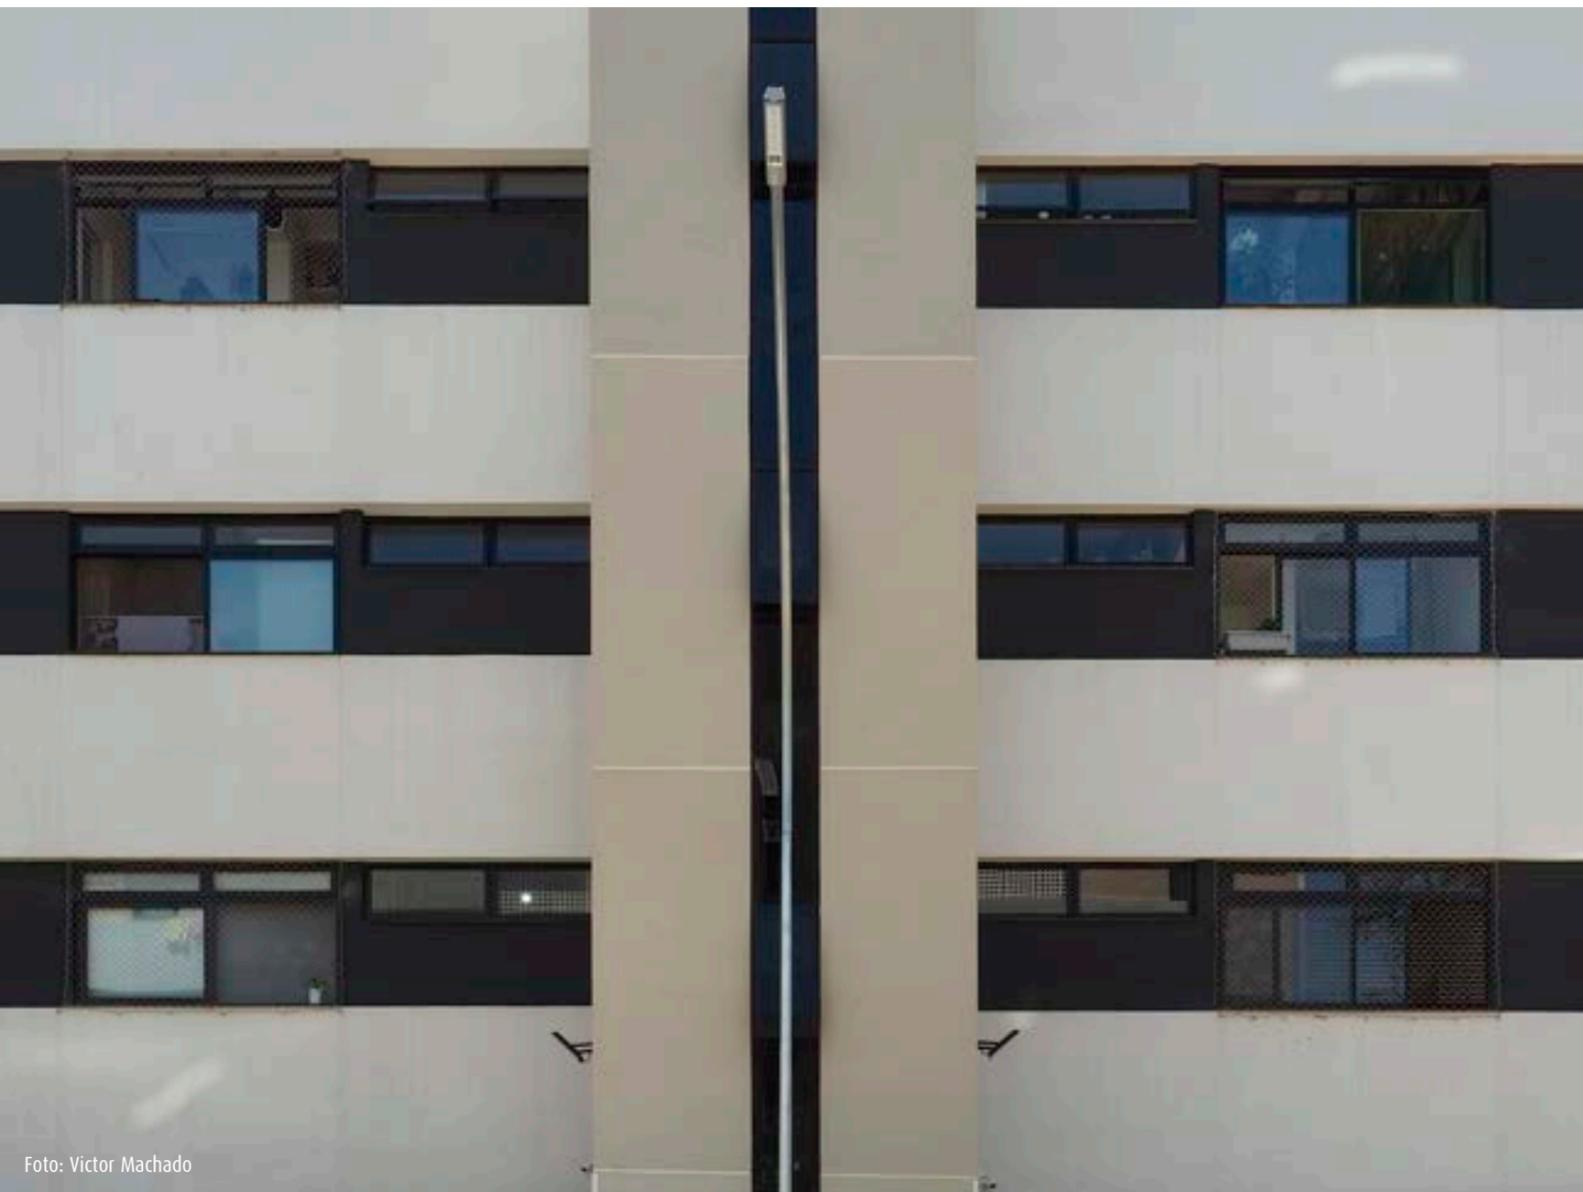
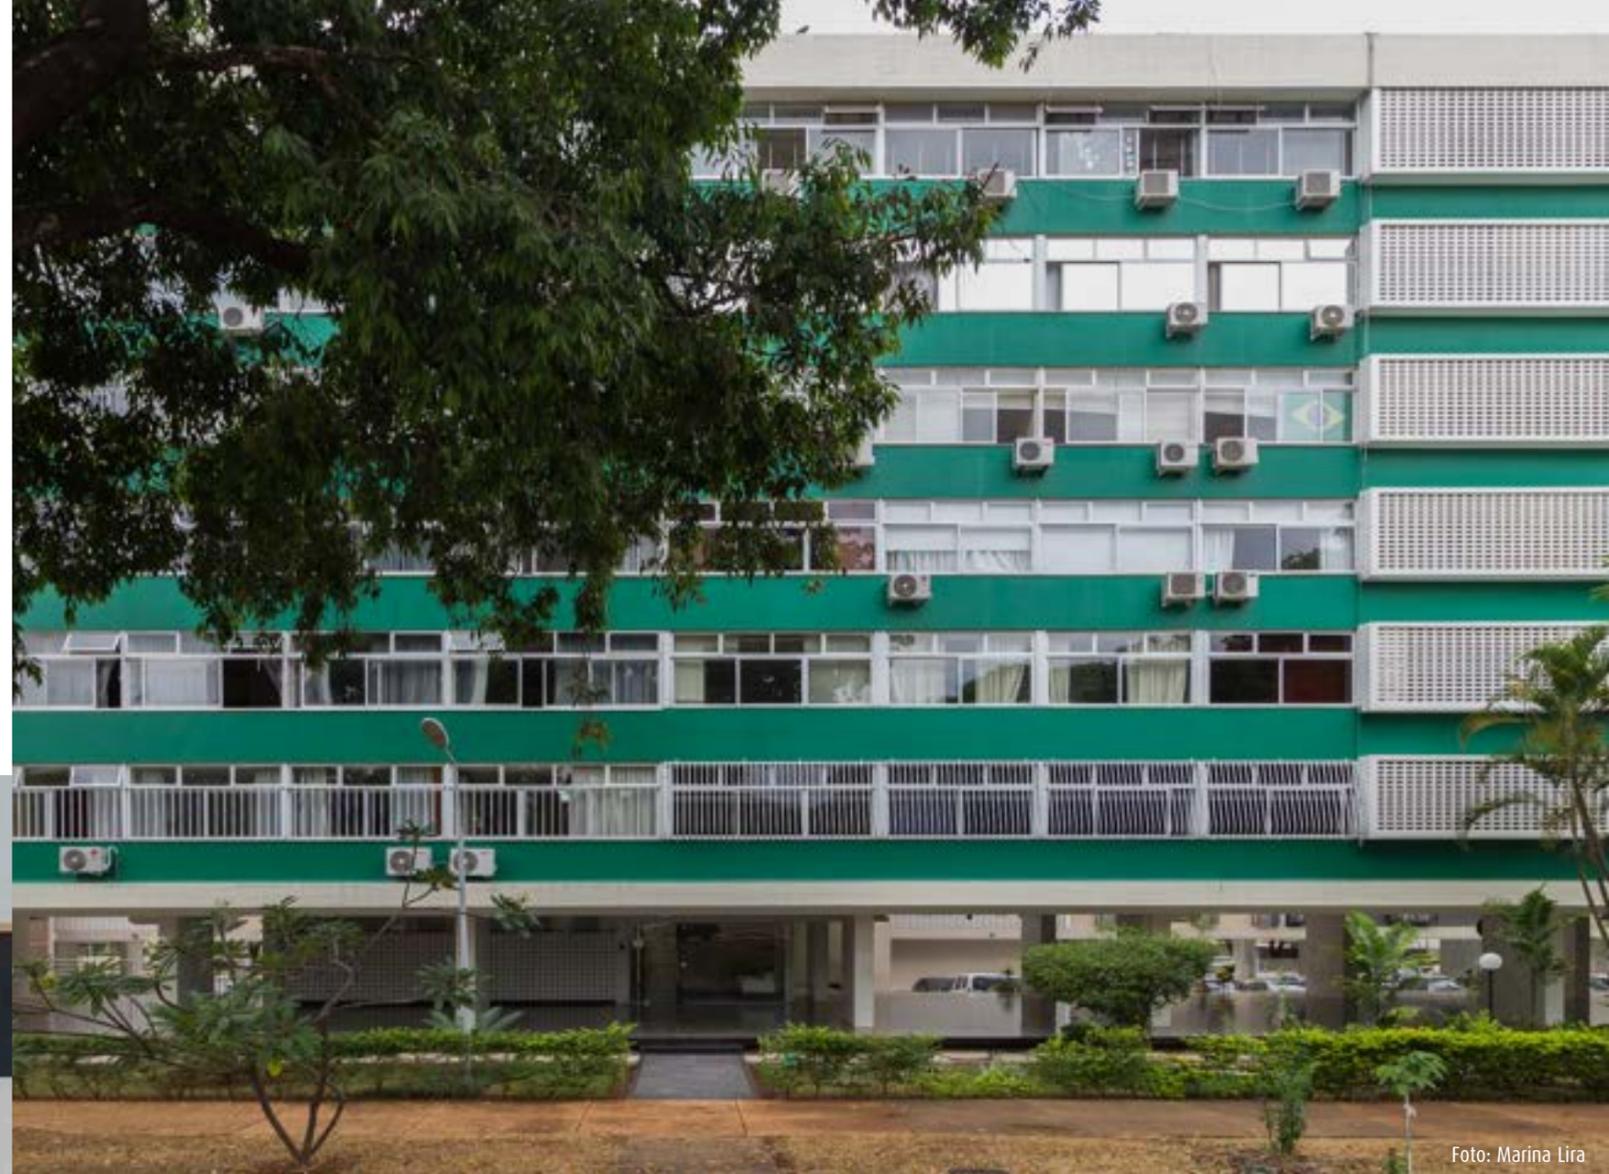
SQS 203 BLOCO C

Três anos após a primeira vistoria, a Comissão de Patrimônio do CAU/DF retornou ao edifício para verificar sua condição atual. A nova avaliação centrou-se nas questões de originalidade da obra, fazendo um apuro de obras semelhantes no entorno, se dando conta de que o projeto laureado retirou o piso original do pilotis, em granilite, substituindo por uma cerâmica decorada. Além disso, os cobogós da fachada original foram substituídos por janelas de alumínio e as caixas de escada receberam peles de vidro fumê.

Na visão da dupla avaliadora, tais intervenções descaracterizaram excessivamente o projeto original. Dessa forma, após apresentados os argumentos para a comissão, optou-se pela não renovação do Selo CAU/DF em 2023. Vale lembrar que o edifício continuará sendo monitorado e nada impede que ele volte a ser laureado no futuro, contanto que sejam sanados os problemas apontados. Para isso, a Comissão de Patrimônio se coloca à inteira disposição do condomínio para auxiliar nesse processo.

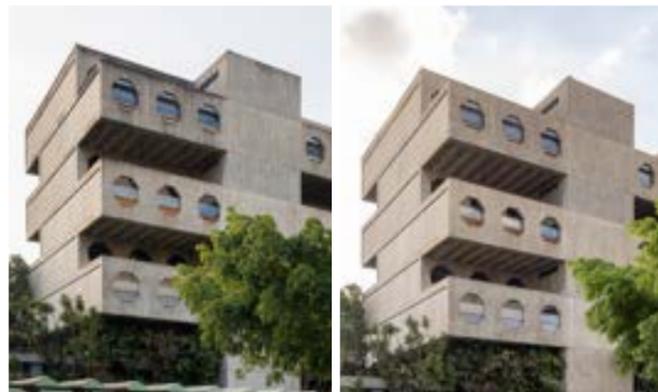
Nossa avaliação do edifício principal da Rede Sarah foi centrada nos aspectos mais públicos da arquitetura – fachadas, acessos, áreas comuns e entorno imediato. Vimos que a qualidade do projeto original foi acompanhada de um cuidado de manutenção raramente visto. Os poucos apontamentos que fizemos dizem respeito a algumas peças estruturais com problemas de corrosão, encontradas nos jardins do térreo, e à necessidade de limpeza do concreto aparente na fachada da

torre – estrutura formada por avantajadas vigas Vierendeel moldadas no local que formam jardins alternados, contíguos às áreas de recuperação dos pacientes. Ademais, como nos foi apontado pela própria equipe técnica do Sarah, faz-se necessária a atualização dos corrimãos de escadas e rampas para as normas mais recentes de acessibilidade. Fora isso, o edifício está impecável. Sua resiliência relembra aspectos da utopia brasileira presentes nos anos da construção de Brasília que resistiram à tentativa de desmonte proposta em governos recentes. Esperamos o fim de uma pandemia global para testemunhar esse feito.

Também nos impressionou verificar que apenas um mês após a entrega da avaliação do Sarah Centro, a fachada já havia sido limpa e tratada. O resultado foi registrado pelo fotógrafo Fred Shueller, a meu pedido, para que a foto da capa deste anuário pudesse contar com a fachada impecável.

Dois registros do Hospital Sarah Centro, o primeiro em 20/09/2023 e o segundo em 20/06/2024, ambas por Fred Schueller
