**Selo CAU/DF Arquitetura de Brasília**

Anuário da edição 2024

## 1º SELO: SHIS QL 20

## 2º SELO: MANSÃO DOS ARCOS

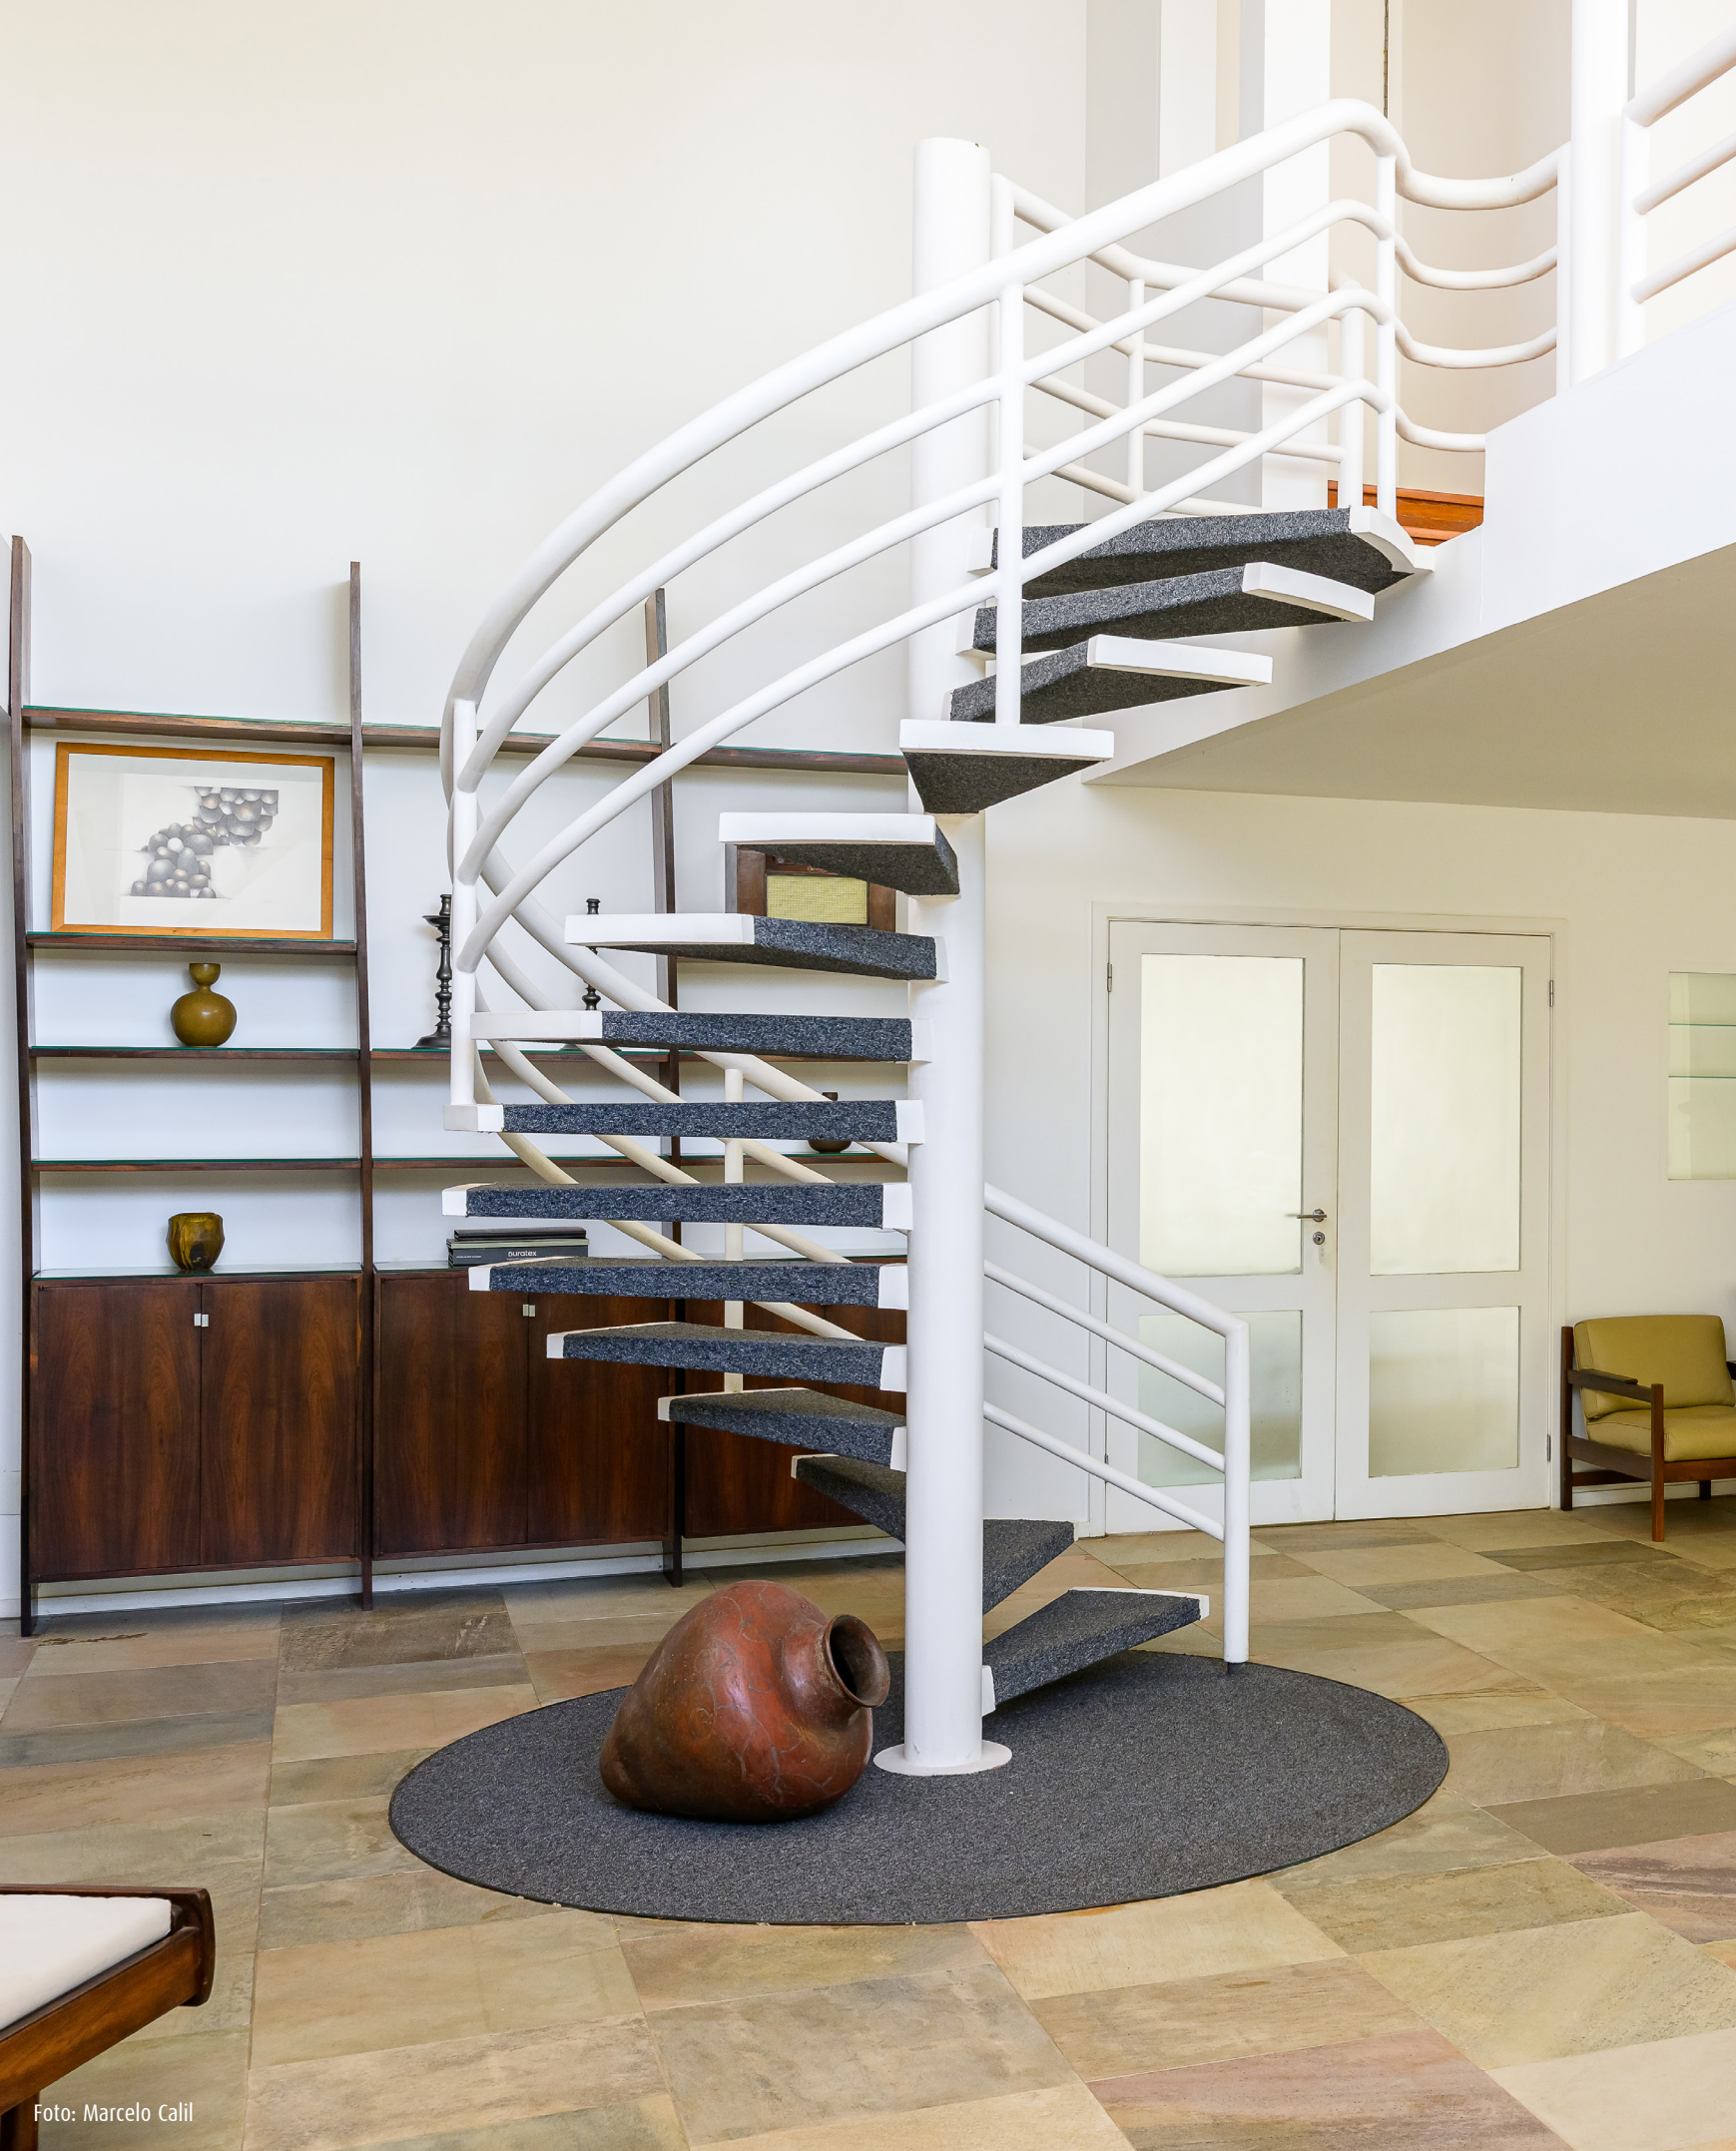
- Aspectos positivos:
- Materidade, cor e esquadrias preservadas conforme a identidade original do projeto.
  - Ausência de adições ou subtrações à volumetria original da casa.

- Aspectos negativos:
- Antena parabólica, cercas elétricas e escada marinheiro de acesso à caixa d’água visível desde a rua, que poderiam estar instaladas de forma mais discreta.

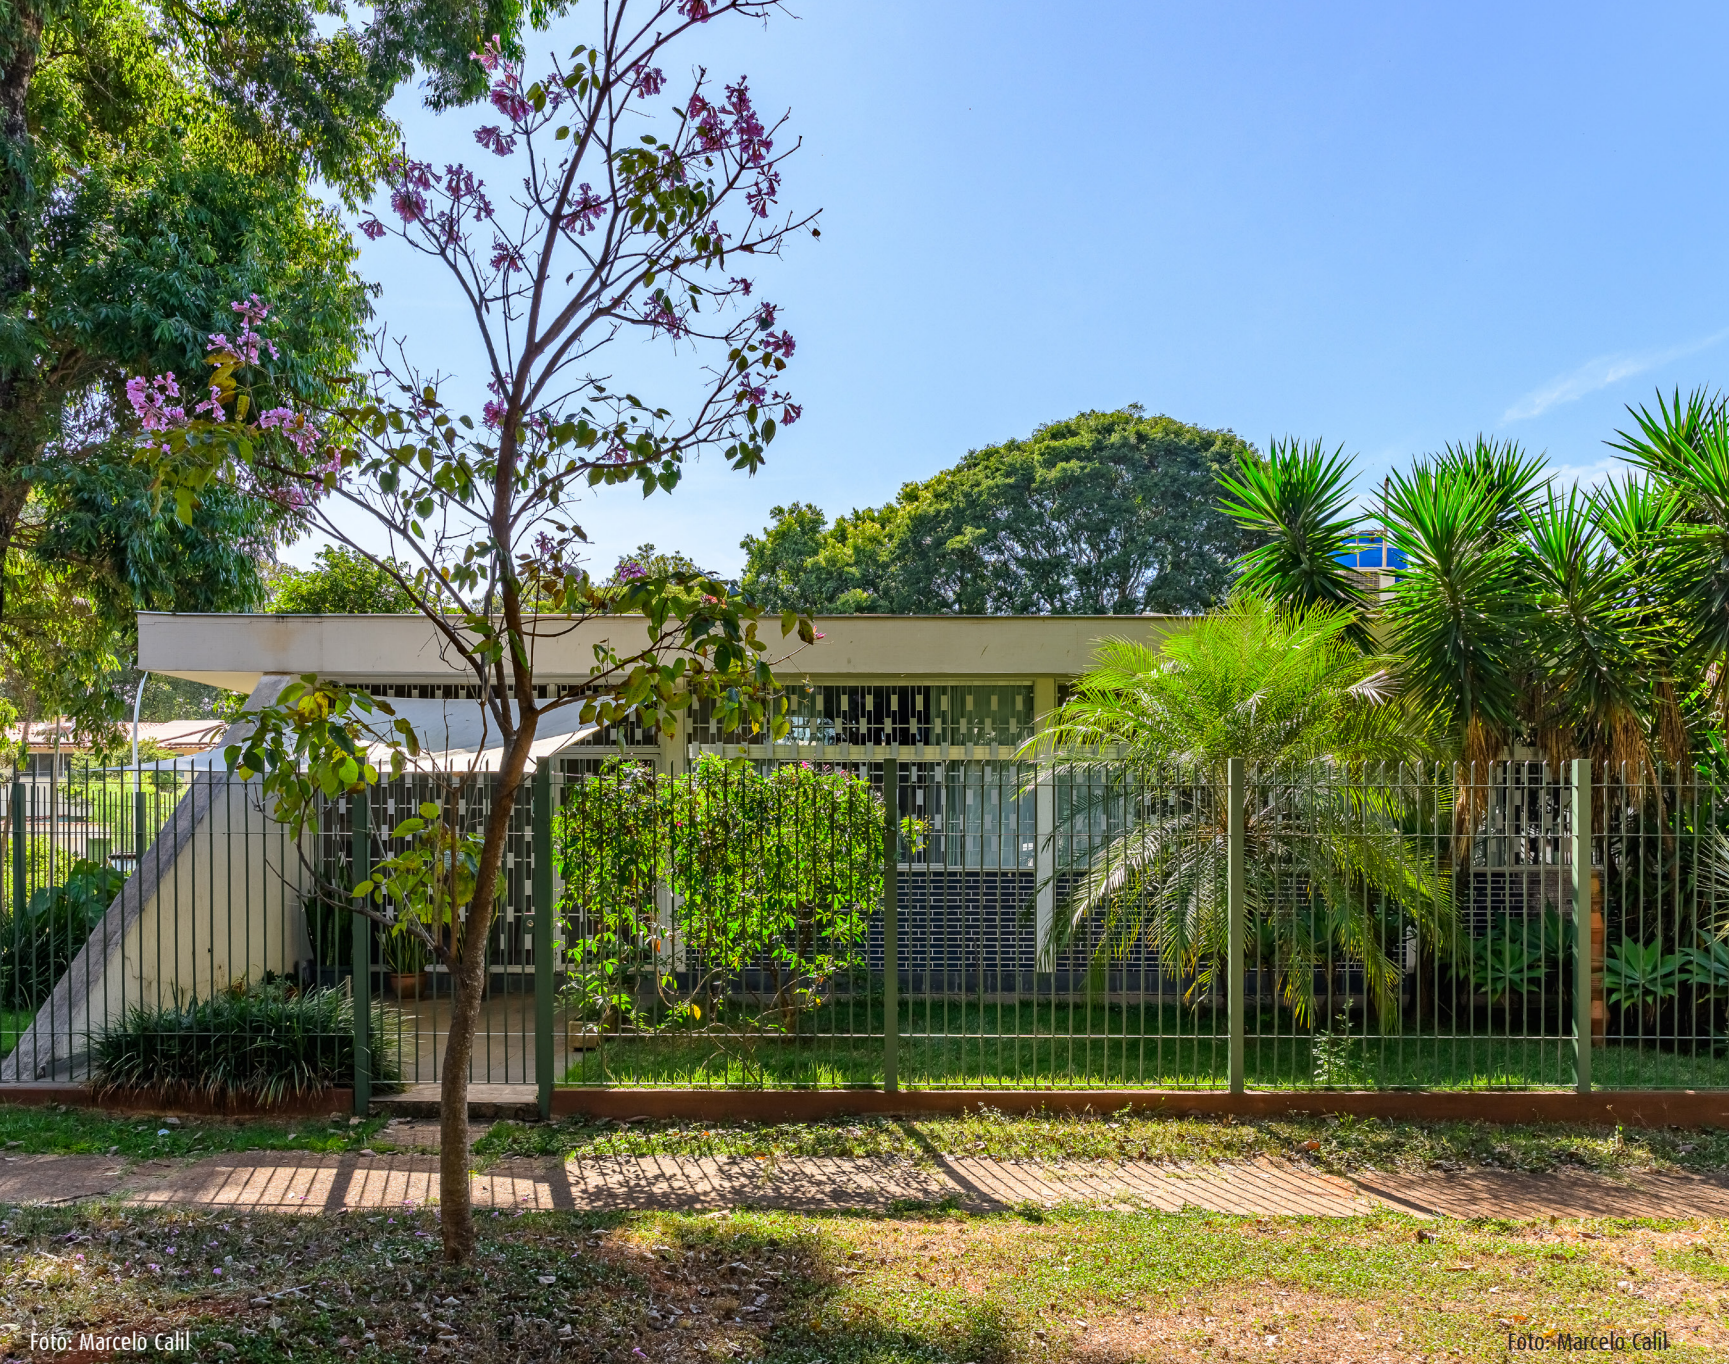
# SGHIS 714 - BLOCO C - CASA 92

- Aspectos positivos:
- Os jardins permanecem bem cuidados, mantendo a harmonia com a arquitetura original e garantindo boa acessibilidade.
- Aspectos negativos:
- O cobogó da fachada posterior foi retirado e substituído por parede cega.

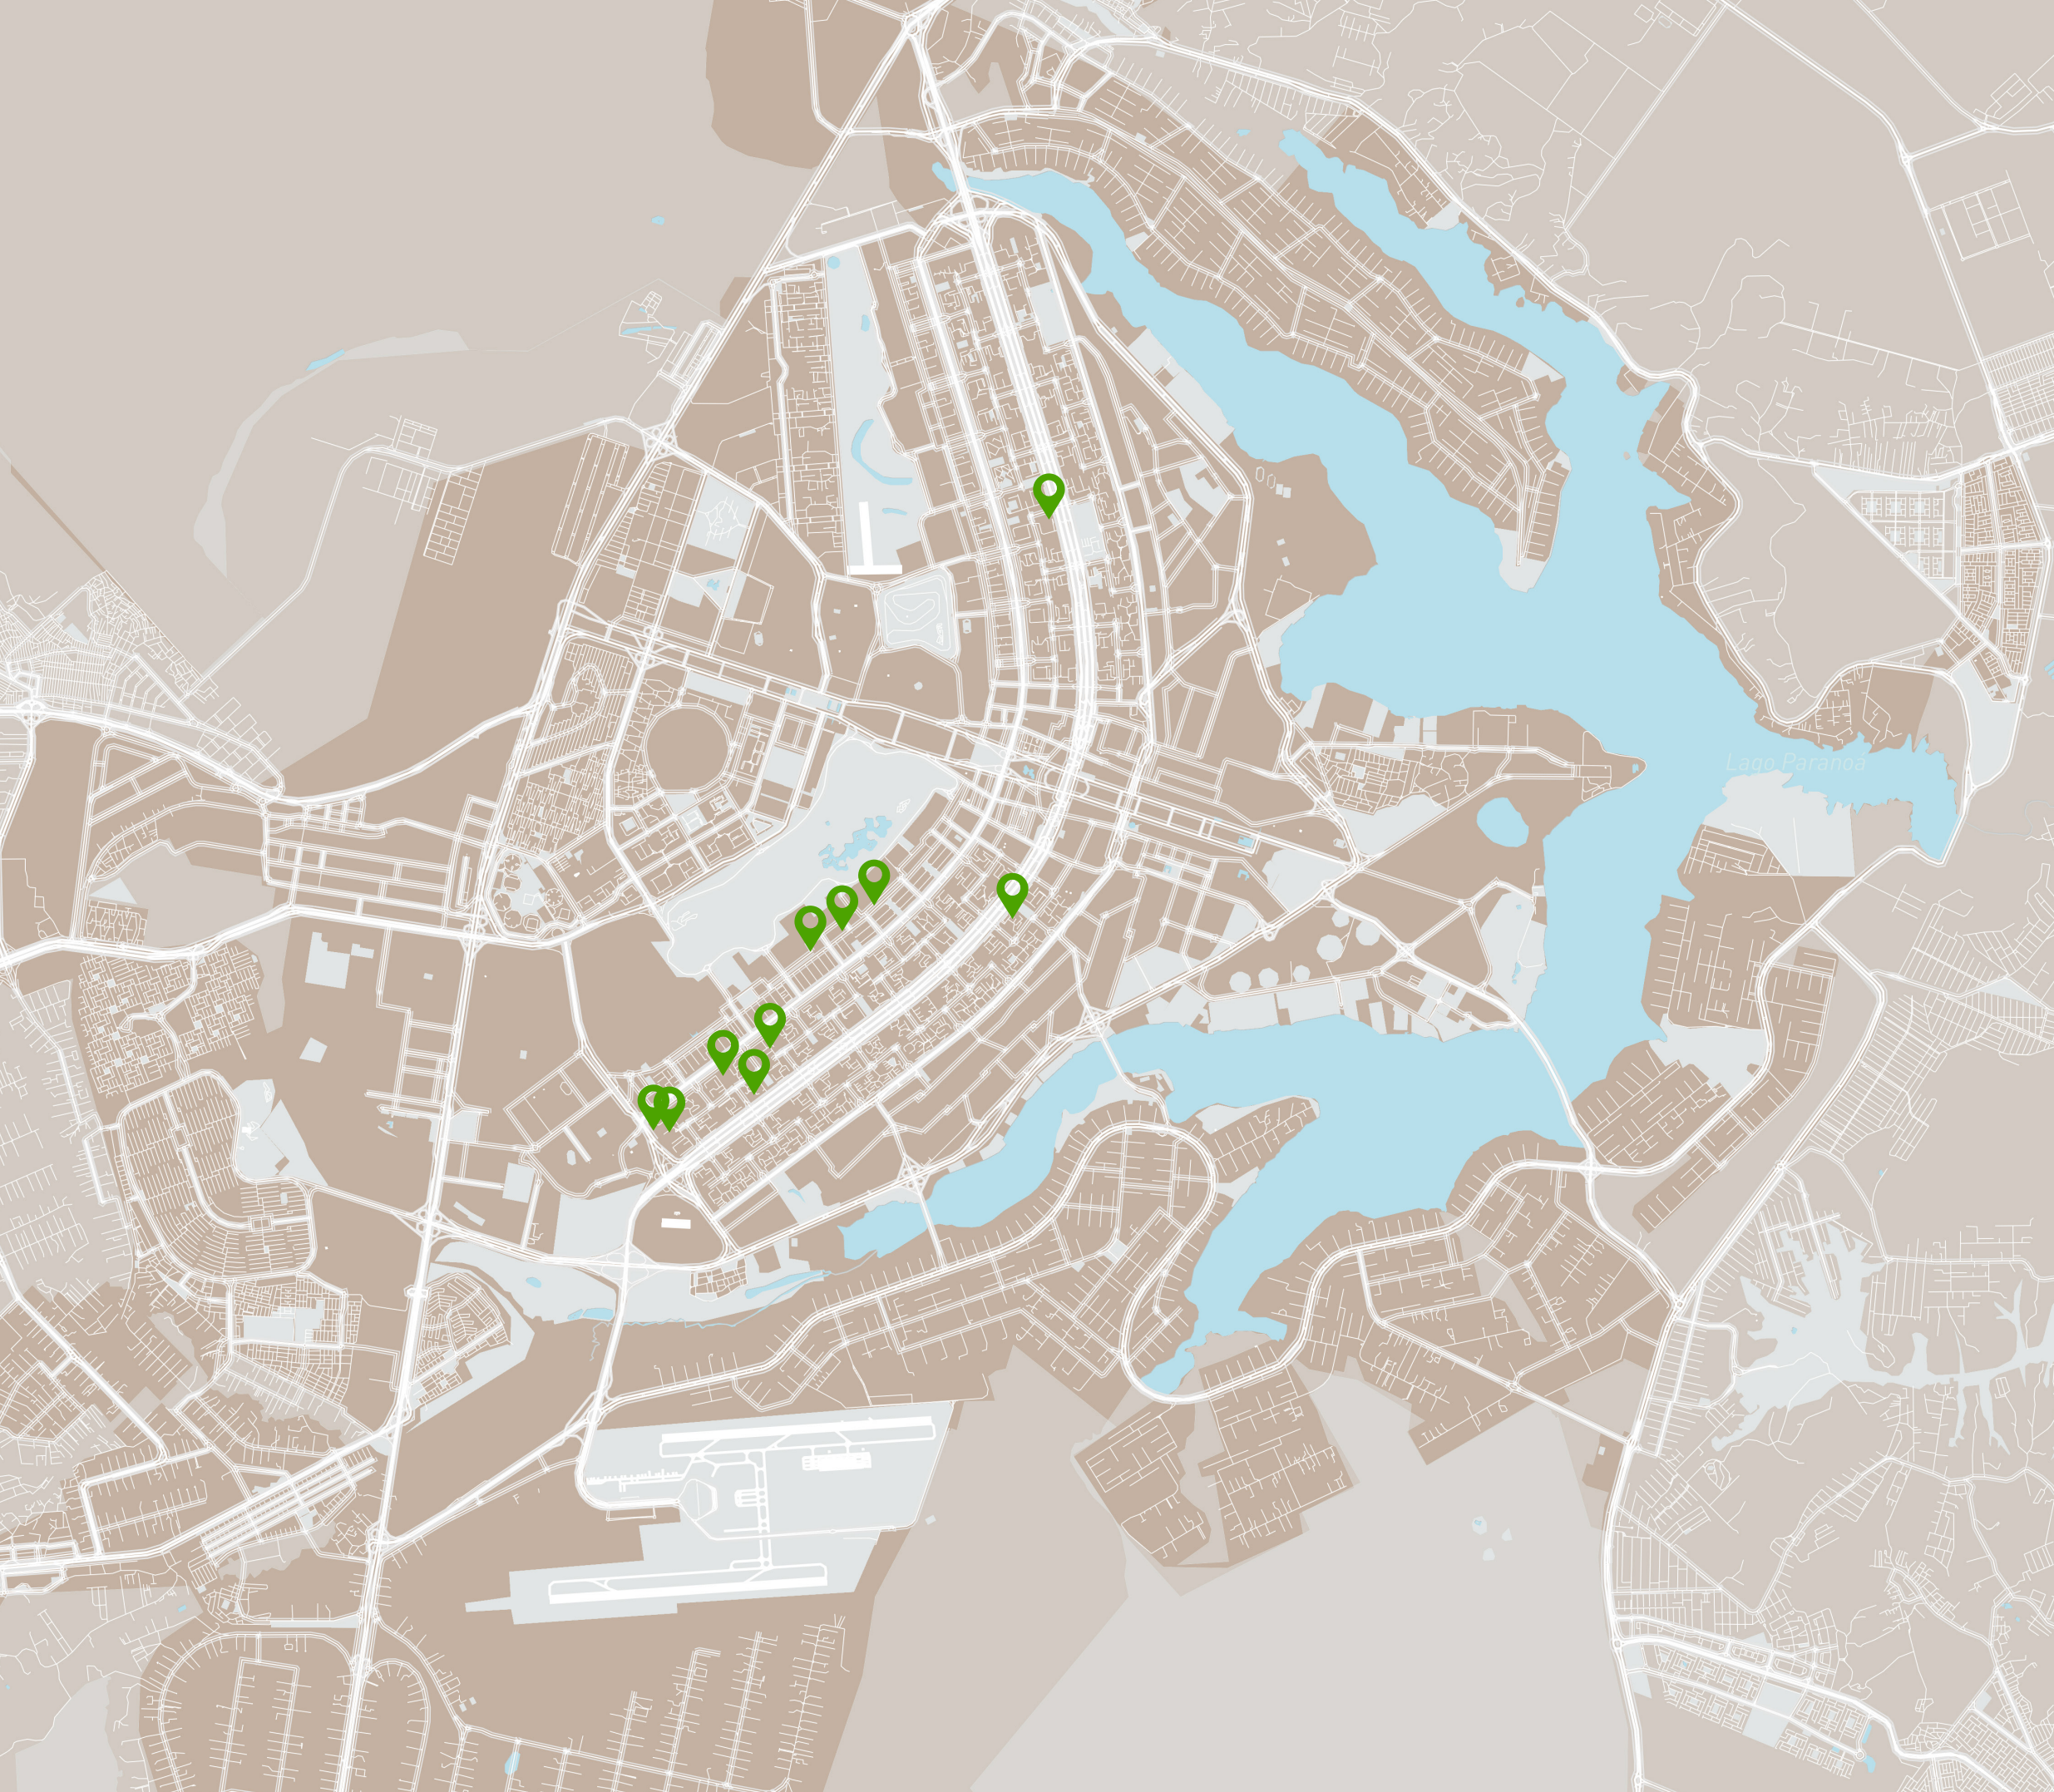
# ALIANÇA FRANCESA

Três anos após a primeira vistoria, a Câmara Temática de Patrimônio Cultural retornou ao edifício para verificar sua condição atual. Nesse caso, a avaliação original foi integralmente mantida. Parabenizamos a gestão pelo bom estado em que a escola Aliança Francesa se encontra, recebendo a renovação do Selo CAU/DF 2024.

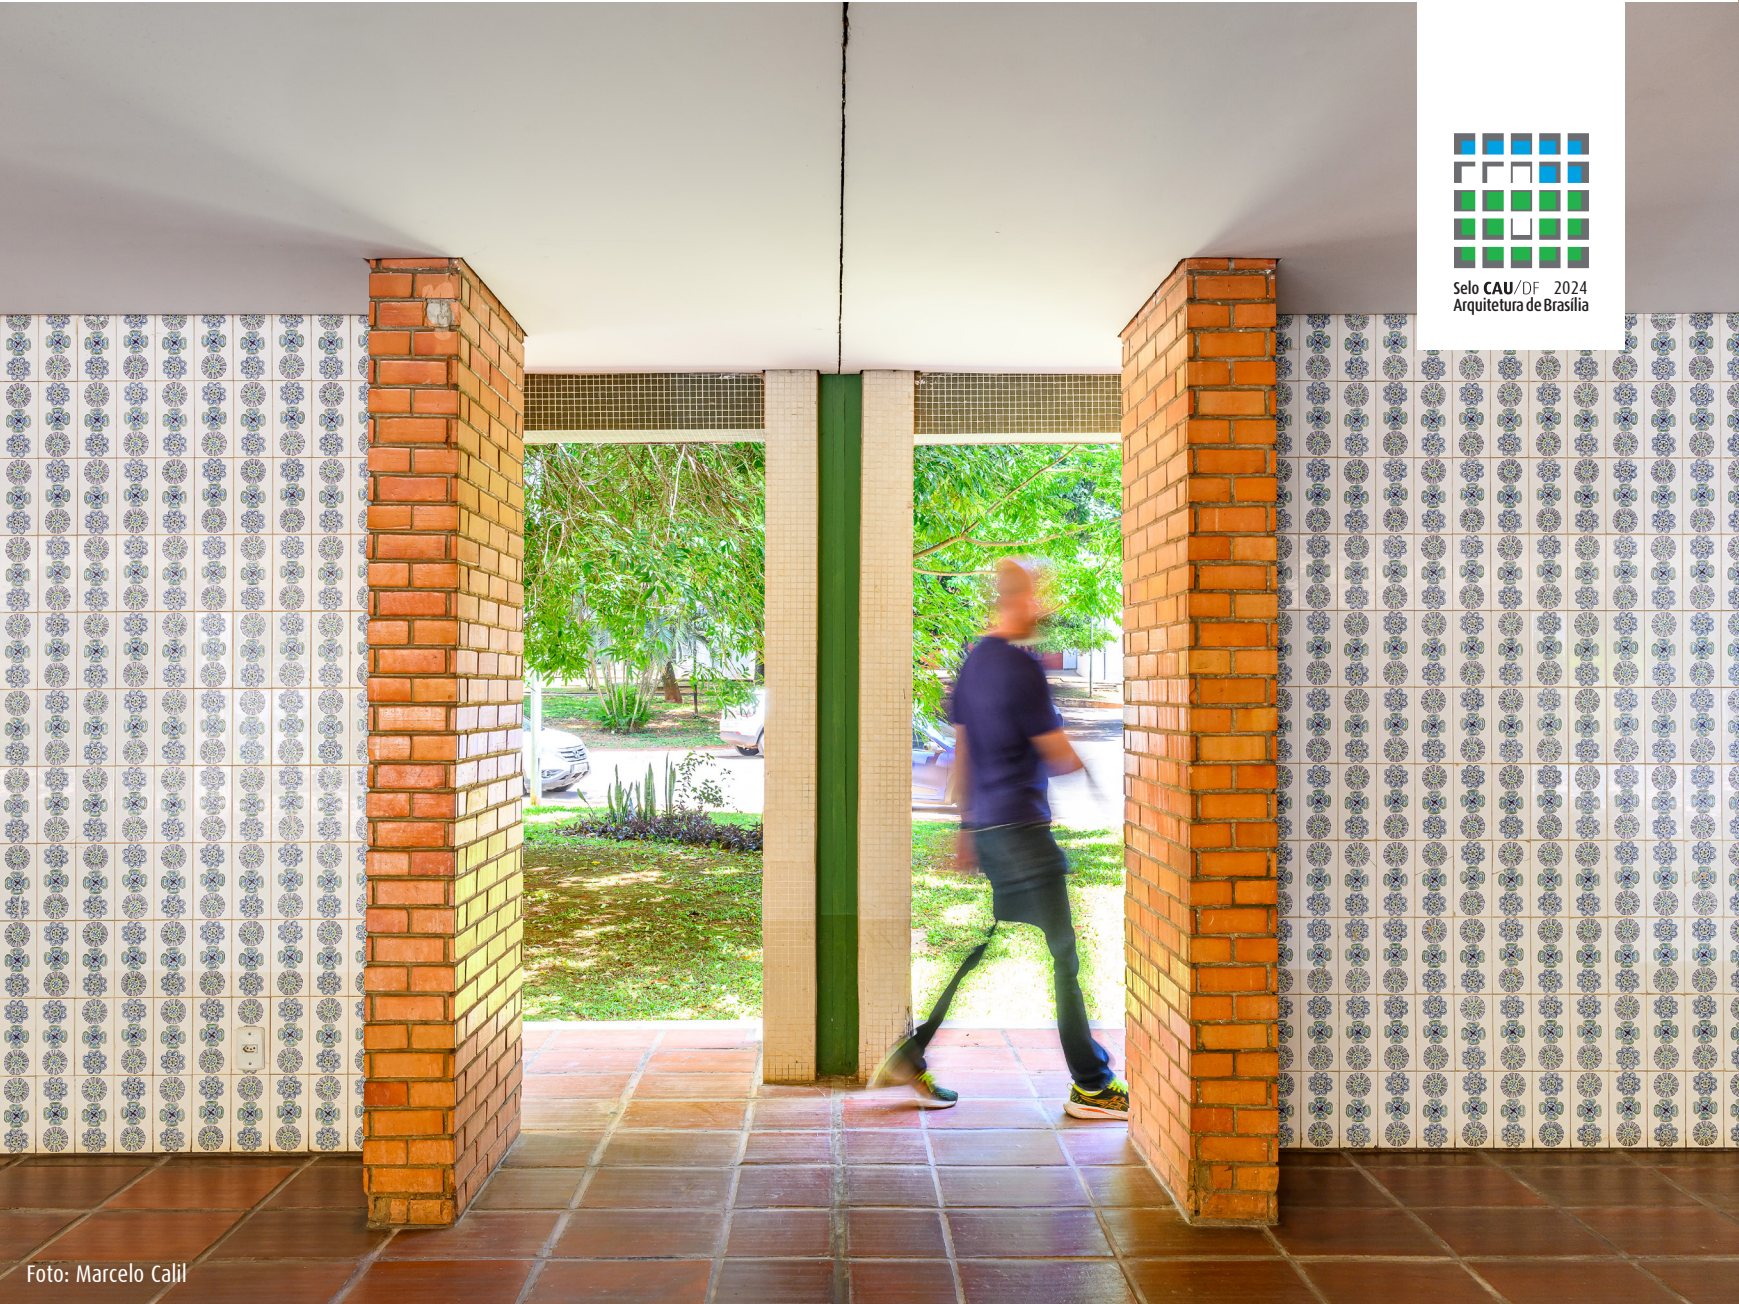
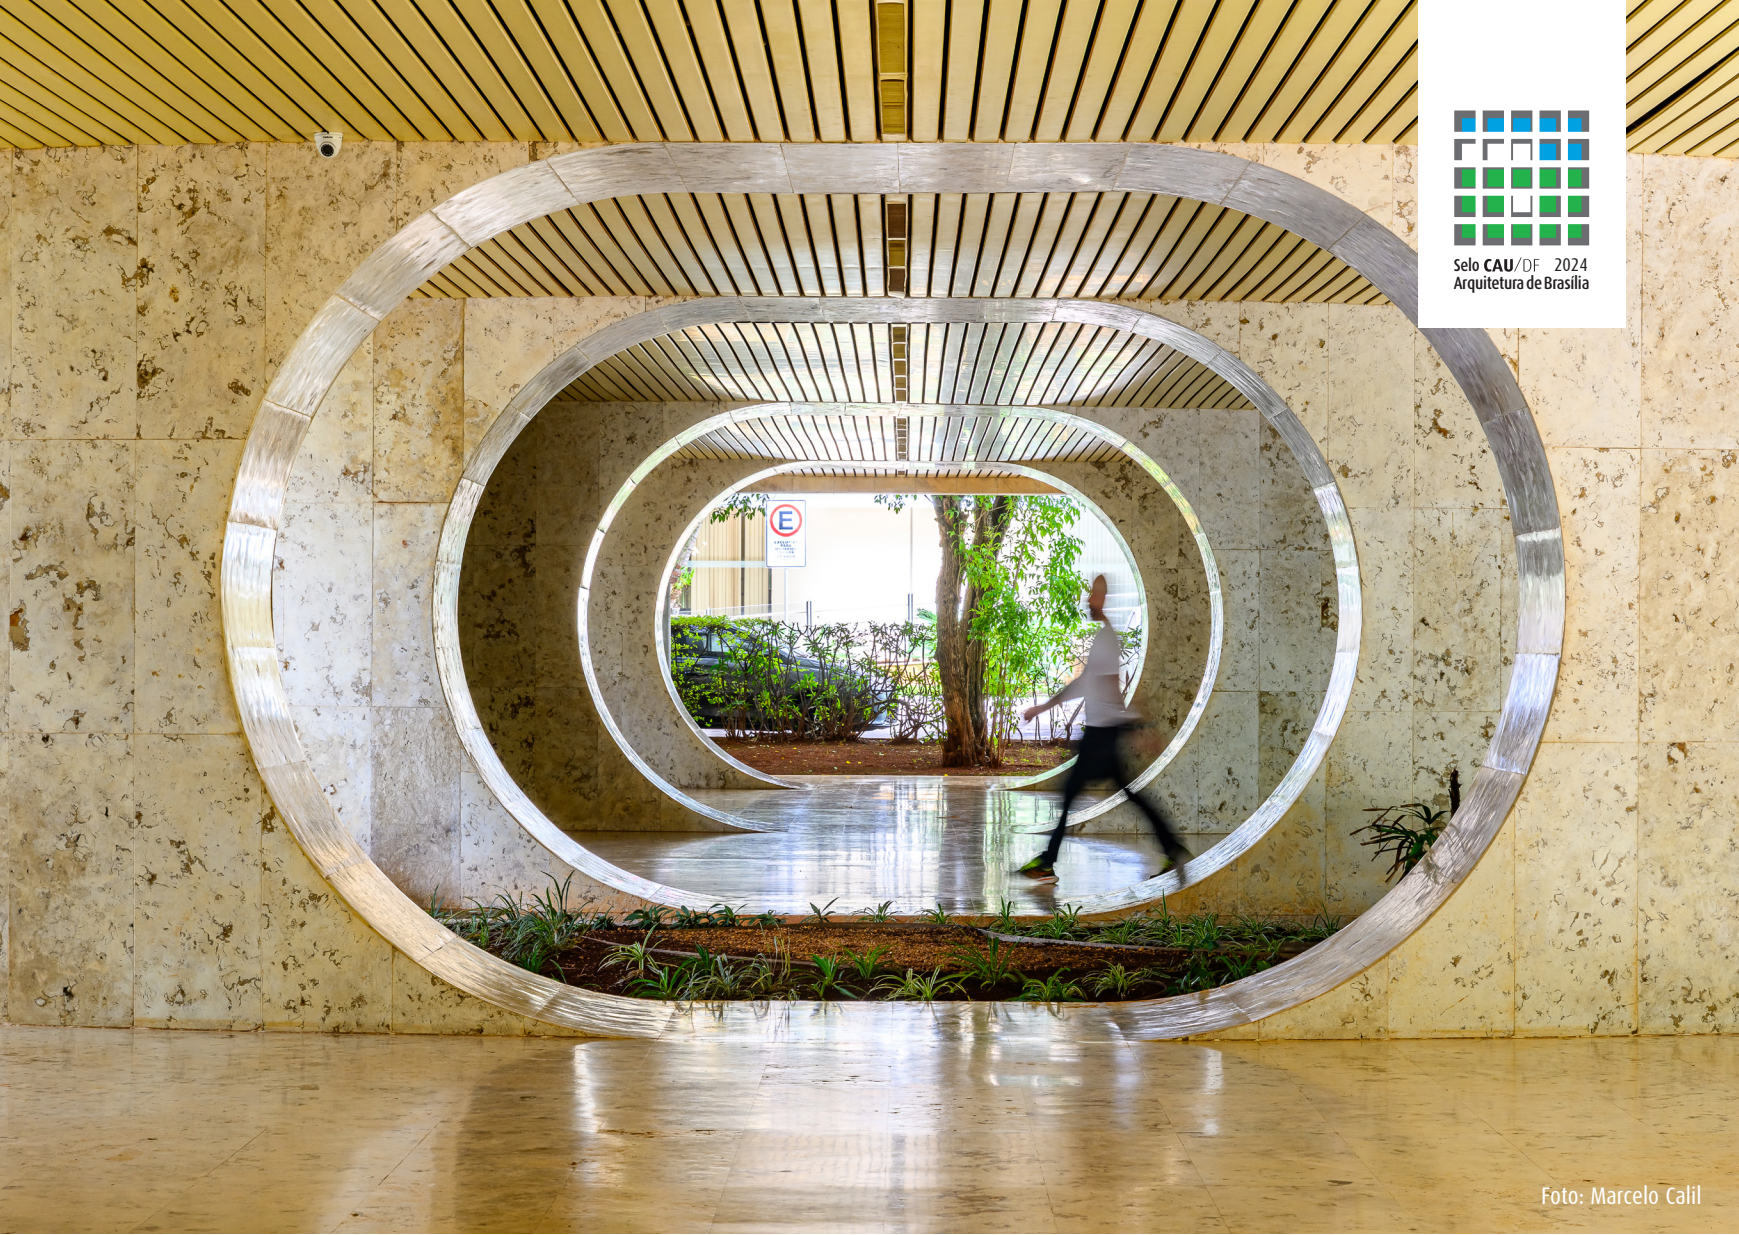
## SQN 107 BLOCO F

Três anos após a primeira vistoria, a Câmara Temática de Patrimônio Cultural retornou ao edifício para avaliar sua condição atual. Foram observadas marcações na fachada que indicam a intenção de realização de obras de recuperação. Expressamos nossa preocupação e nosso interesse em que se recuperem e reinstalem as pastilhas cerâmicas desprendidas em alguns trechos da fachada, com mínimo fornecimento de mais peças,

de forma a manter o valor cultural relevante do edifício. Além disso, cabe dar adequado tratamento às ferragens estruturais expostas em alguns pontos. Reconhecemos e parabenizamos os condôminos pela iniciativa de preservação e pelo respeito à arquitetura original do Bloco H da SQS 113, que se mantém bem conservado. Em razão desse compromisso, o edifício foi novamente contemplado com o Selo CAU/DF 2024.
